INFORME DE SEGURIDAD OPERACIONAL

Título: Choque de formaciones en la playa Retiro Cargas, Ciudad Autónoma de Buenos Aires

Empresa operadora: Nuevo Central Argentino Sociedad Anónima (NCA)

Fecha y hora del suceso: 27 de agosto de 2021, 13:30 (hora local)

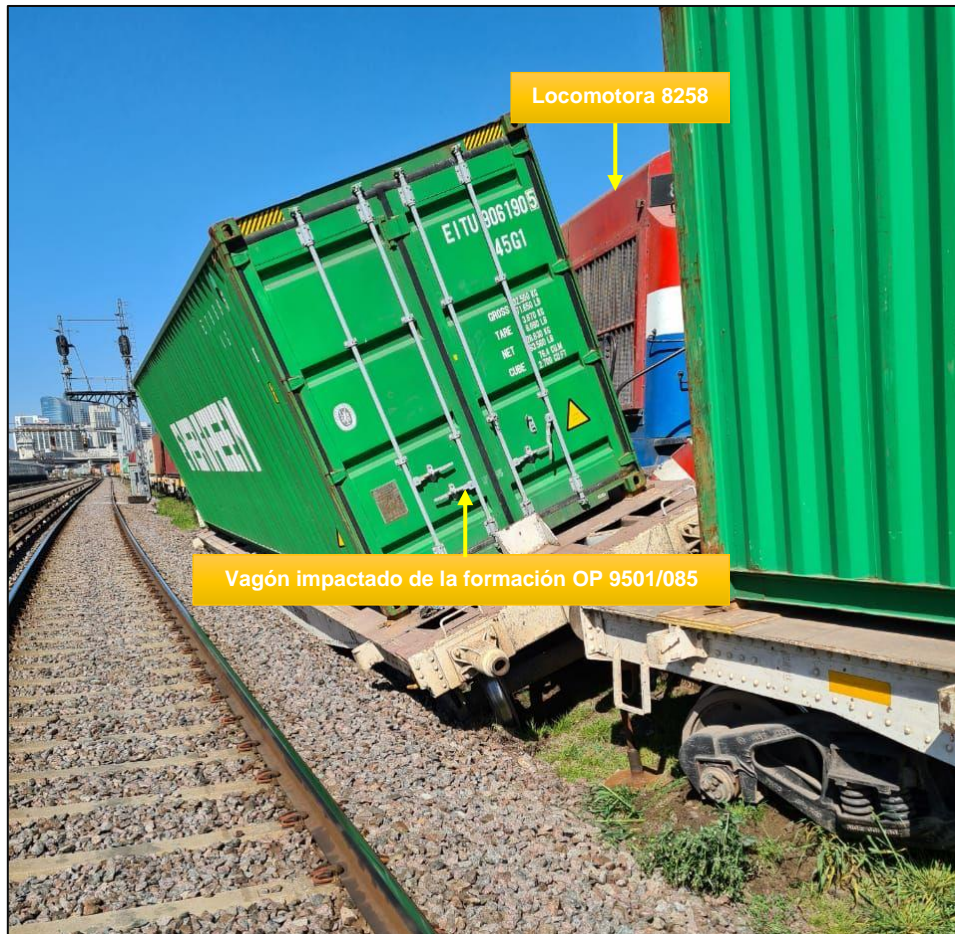
El suceso ocasionó daños leves en las instalaciones fijas y en el material rodante. No se registraron personas lesionadas.

Figura 1. Imagen del impacto de la locomotora 8258 con la formación OP 9501/085 en la playa Retiro Cargas. Fuente: JST, 2021

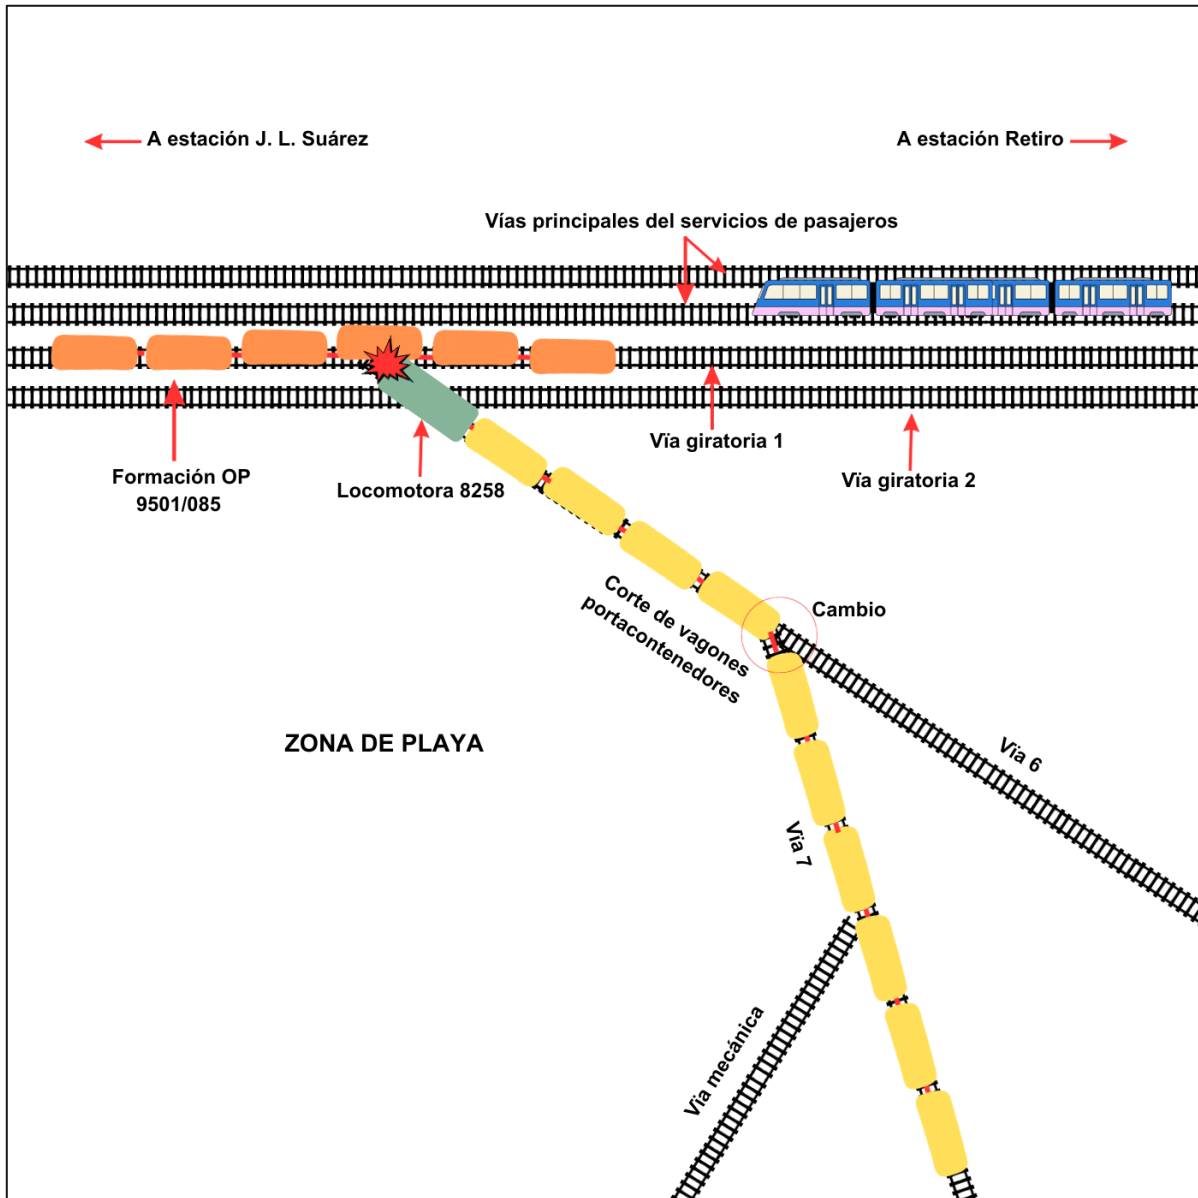
Figura 5. Croquis de la zona del suceso. Fuente: JST, 2021

Dado que no se modificó el ADV para trasladar la locomotora 8255, el cambio quedó dispuesto hacia la vía giratoria 1, en función de la última maniobra realizada por la formación OP 9501/085. En dicho contexto se desencadenó el choque, ya que la locomotora 8258, que trasladaba el corte de vagones PC, en vez de avanzar por la vía giratoria 2, circuló por la vía giratoria 1, impactando al vagón 797068 de la formación OP 9502/085.

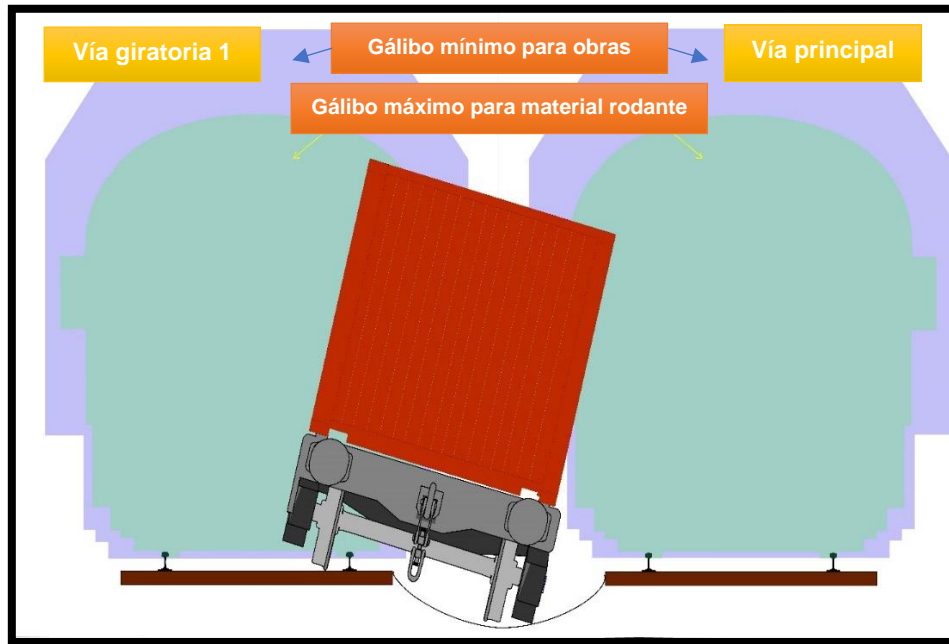
El suceso se desencadenó cuando la locomotora 8258, que traccionaba el corte de vagones portacontenedores, en lugar de circular por la vía giratoria 2, avanzó por la vía giratoria 1, impactando con el vagón 797068 de la formación OP 9502/085 que estaba estacionada, aún sin personal a bordo, aguardando su horario de partida. El choque provocó el descarrilamiento de tres vagones y la invasión de gálibo de una de las vías principales del servicio de pasajeros del ramal Retiro–José León Suárez.

Figura 6. Croquis de la posición final del vagón PC 797068 y la invasión del gálibo de la vía principal del servicio de pasajeros. Fuente: JST, 2021

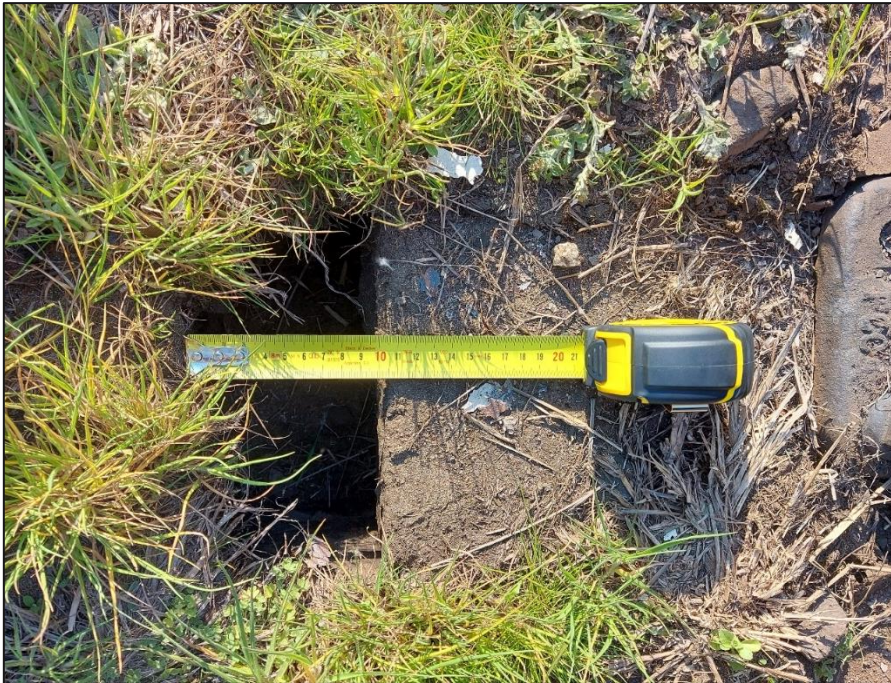
El tramo de superestructura de vía, ubicado a la altura del vagón impactado por la locomotora 8258, sufrió un desplazamiento lateral de 10 cm.

Figura 8. Corrimiento lateral de la superestructura de la vía giratoria 1 Fuente: JST, 2021

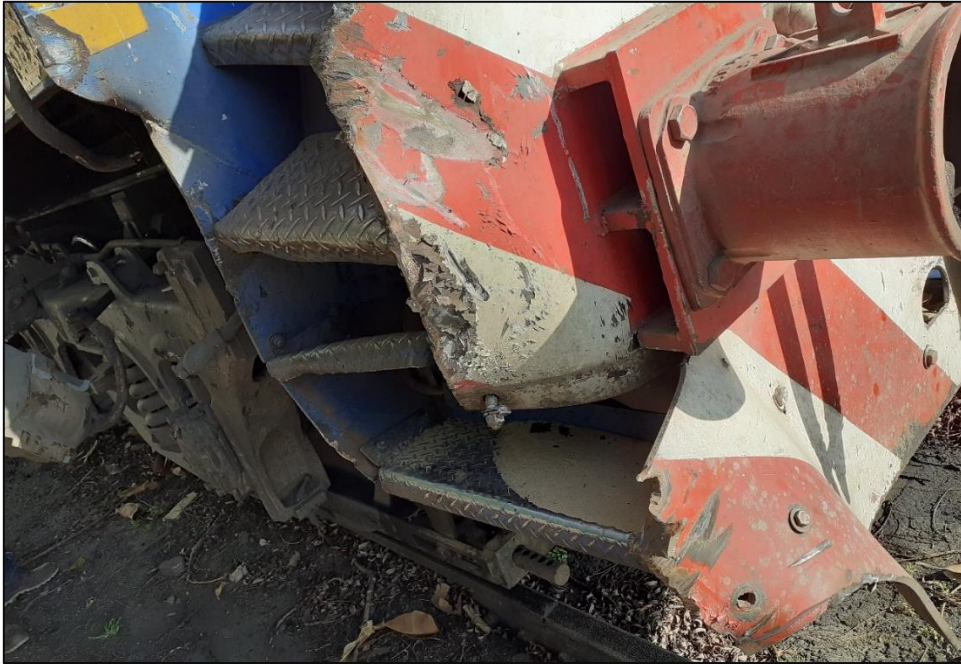
La locomotora 8258, que impactó de frente al vagón 797068 de la formación OP 9502/085, sufrió daños en su capot largo, paragolpes, arenero, escalera, cilindro de freno delantero, barandas frontales y miriñaque.

Figura 9 Daños en el arenero y en la escalera de la locomotora 8258. Fuente: JST, 2021

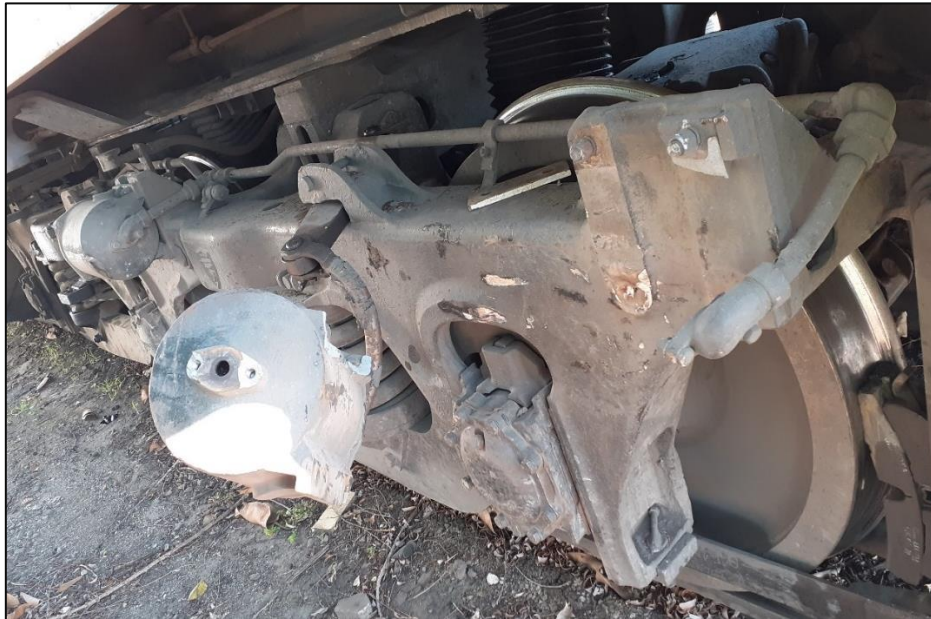
Figura 10. Daños en el cilindro de freno de la locomotora 8258. Fuente: JST, 2021

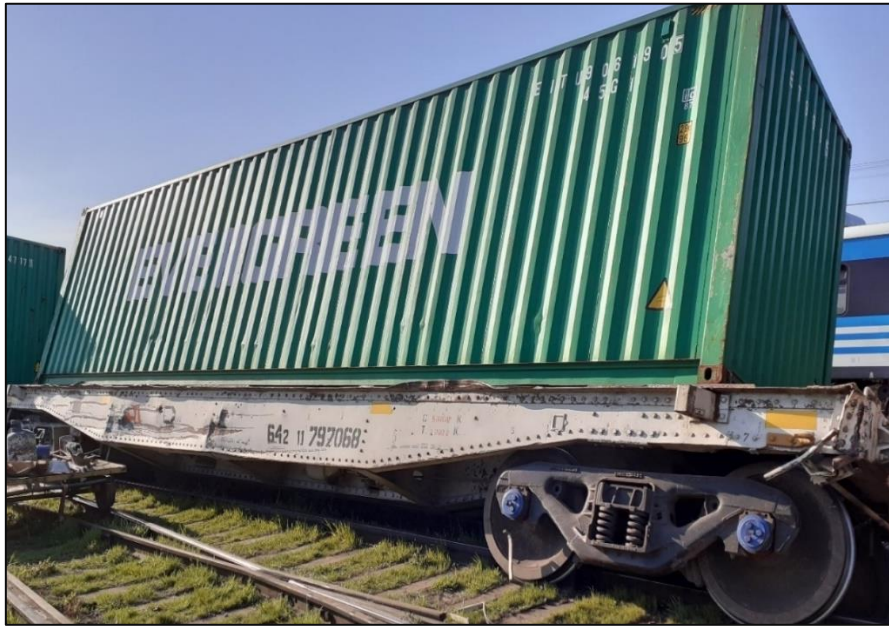
El vagón 797068 de la formación OP 9501/085 sufrió daños en su flanco, bastidor y viga bolster. No se registró pérdida de carga.

Figura 11. Imagen del vagón 797068 impactado y descarrilado. Fuente: JST, 2021

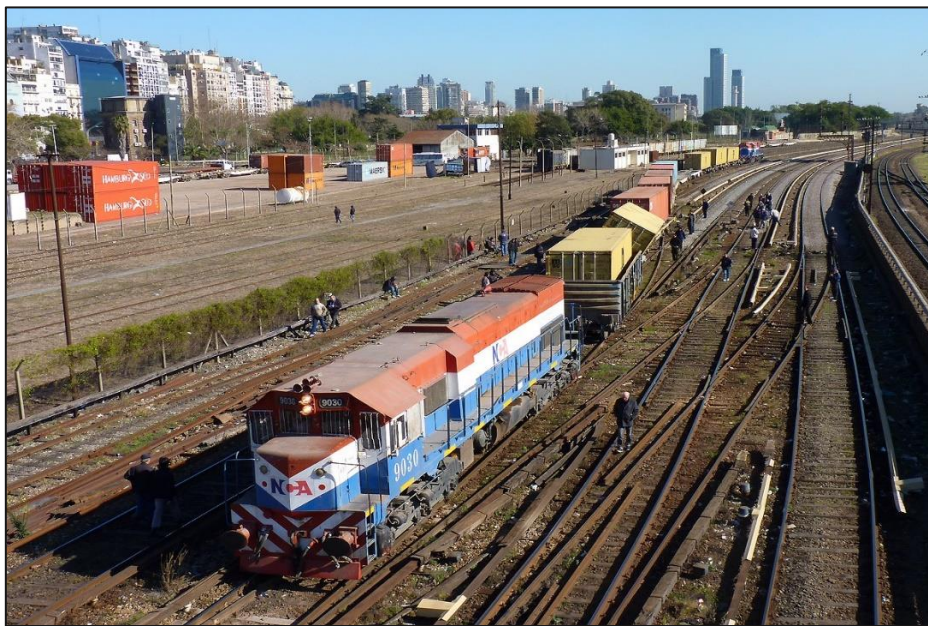
En este contexto se suscitaron una serie de accidentes (ver Figuras 14 y 15) que estuvieron relacionados con la modalidad de las operaciones mencionadas.

Figura 14. Descarrilamiento de una formación de carga de la empresa NCA en el ingreso a la terminal de Retiro, ocurrido el 13 de agosto de 2013. Fuente: [Tres Líneas](http://TresLineas.com)

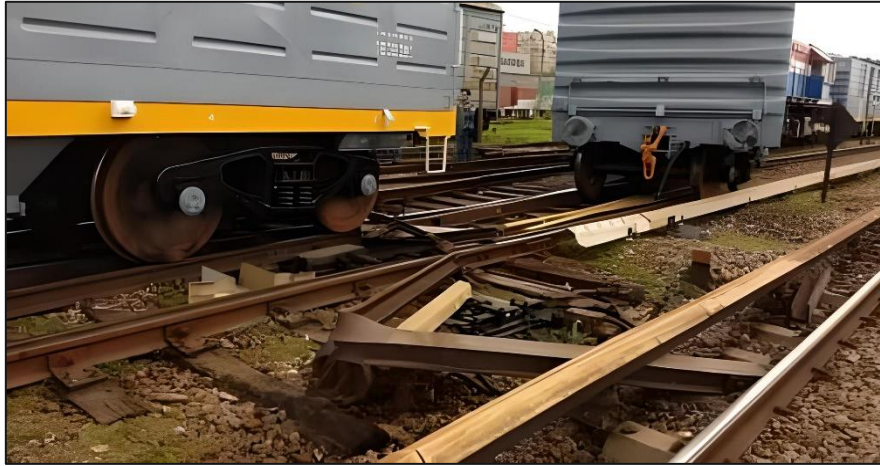
Figura 15. Descarrilamiento de formación de carga de la empresa NCA en la playa Retiro Cargas, ocurrido el 31 de agosto de 2020. Fuente: [Crónica Ferroviaria](#)

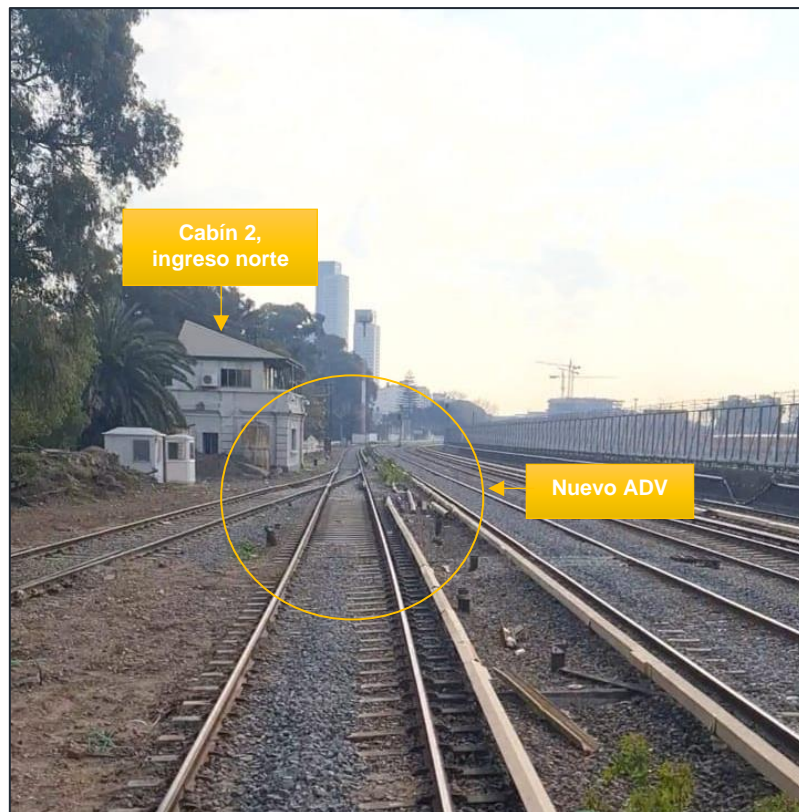
En el marco de este proyecto, se instaló de forma provisoria un nuevo ADV, el cual permite acceder a la playa Retiro Cargas desde el norte. A partir de su puesta en funcionamiento (posterior al 27 de agosto de 2021), los trenes de carga comenzaron a circular por la vía 2 (descendente) del ramal J. L. Suárez. Luego, a la altura del empalme Ugarteche, se trasladan a la vía 1 (ascendente) y continúan por esta vía hasta el ingreso norte a la playa, ubicado en Cabín 2.

Figura 17. Imagen del nuevo aparato de vía (ADV) instalado en Cabín 2. Fuente, JST, 2023

Esta operación, si bien es provisoria, permite la ejecución de una menor cantidad de maniobras para ingreso a la playa, evitando la necesidad de inversión del sentido del tren, el uso de más de una locomotora para esta operatoria y el estacionamiento en las vías giratorias 1 y 2. También se evita el uso de la zona de vías del servicio local de pasajeros a través de Cabín 1.

Instalar de forma definitiva una conexión de acceso y egreso de la playa de Retiro Cargas a través del Cabín 2 (lado norte), permitiendo la operación tanto por la vía ascendente como por la vía descendente.
