Informe Preliminar de Seguridad Operacional

Choque y descarrilamiento en Pilar

SOFSE

4 de septiembre de 2021

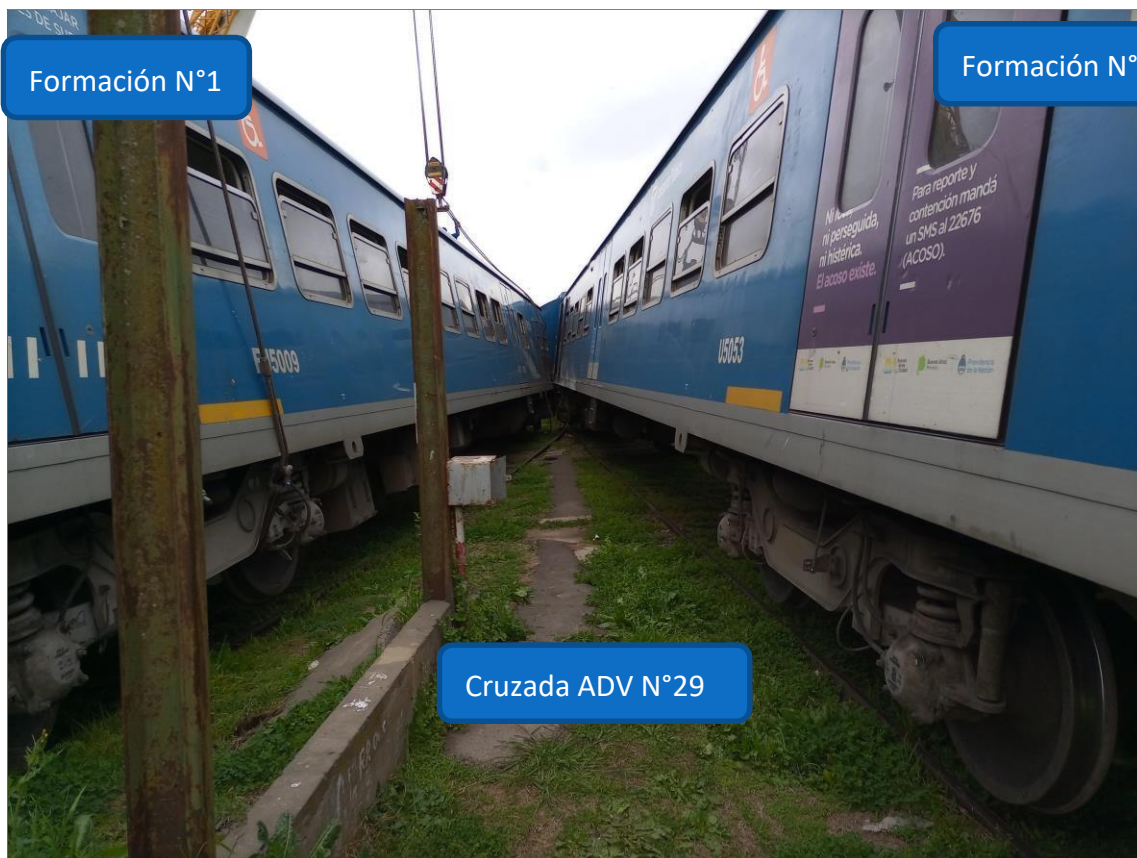
El 4 de septiembre de 2021, las formaciones N.º 1 y N.º 13 se encontraban estacionadas en la playa de maniobras de la estación Pilar de la línea San Martín, en la localidad de Pilar, provincia de Buenos Aires. A las 3:55 (hora local), la formación N.º 1, remolcada por la locomotora SDD7 B968; chocó a la formación N.º 13 que se encontraba detenida y acoplada a la locomotora SDD7 B966. El accidente se produjo mientras la primera formación realizaba la operación de retroceso. A raíz del impacto, descarrilaron dos coches (uno de cada formación) a la altura de la cruzada del aparato de vía (ADV) N.º 29.

Figura 1. Cruzada donde se produjo el choque de las formaciones. Fuente: JST, 2021

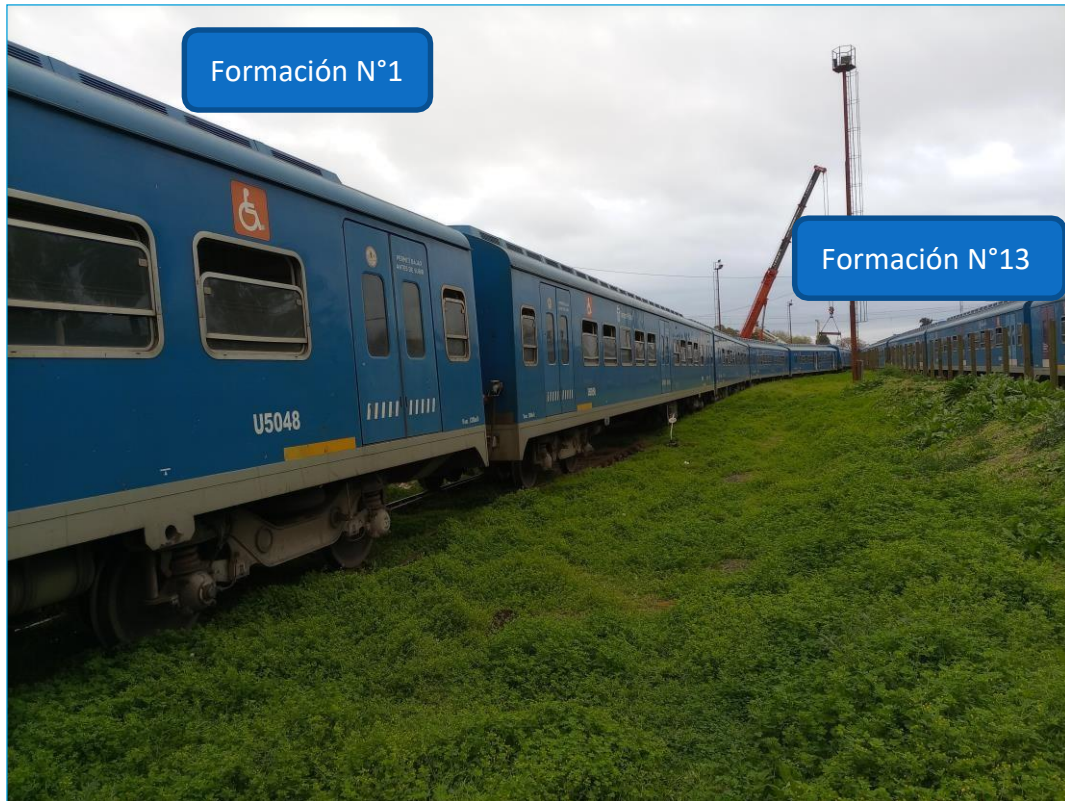
Figura 2. Topografía de la playa de maniobras de la estación Pilar con las formaciones en posición final.

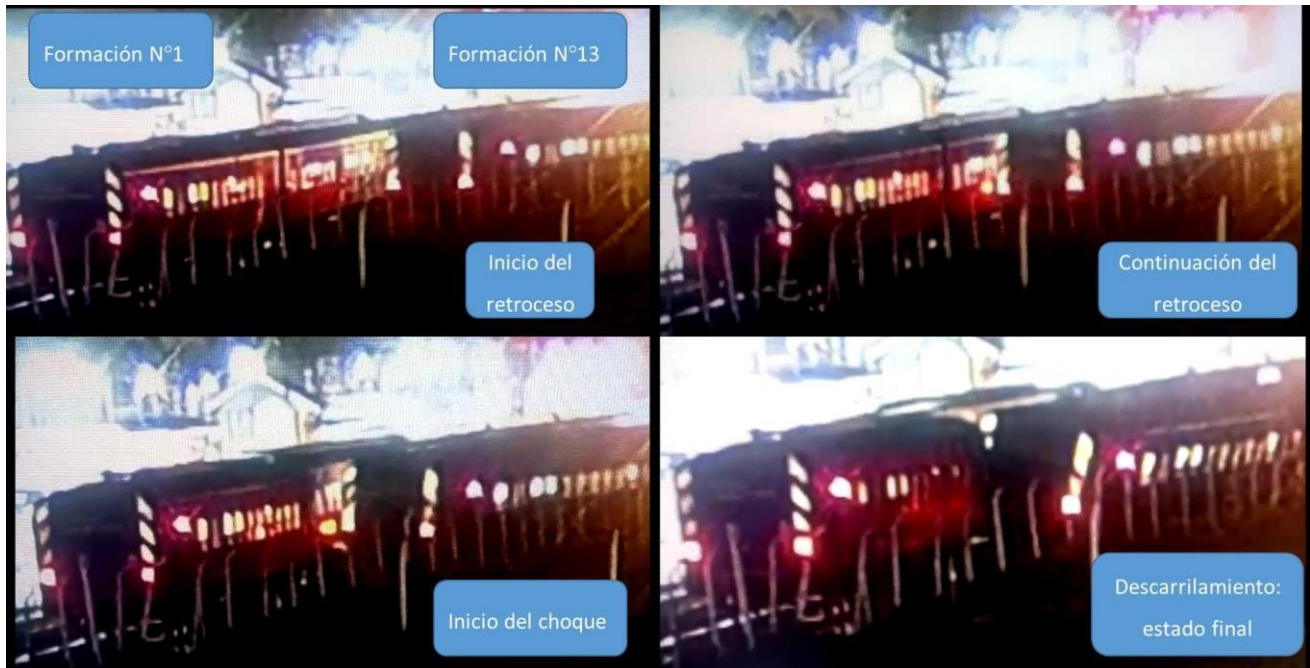
Durante el retroceso de la formación N.º 1, estacionada en la vía N.º 5 (conocida también como vía obrador), se produjo el choque con la formación N.º 13, la cual se encontraba detenida en la vía N.º 4.

Figura 3. Secuencia del choque desde el inicio del retroceso de la formación N°1 hasta su estado final.

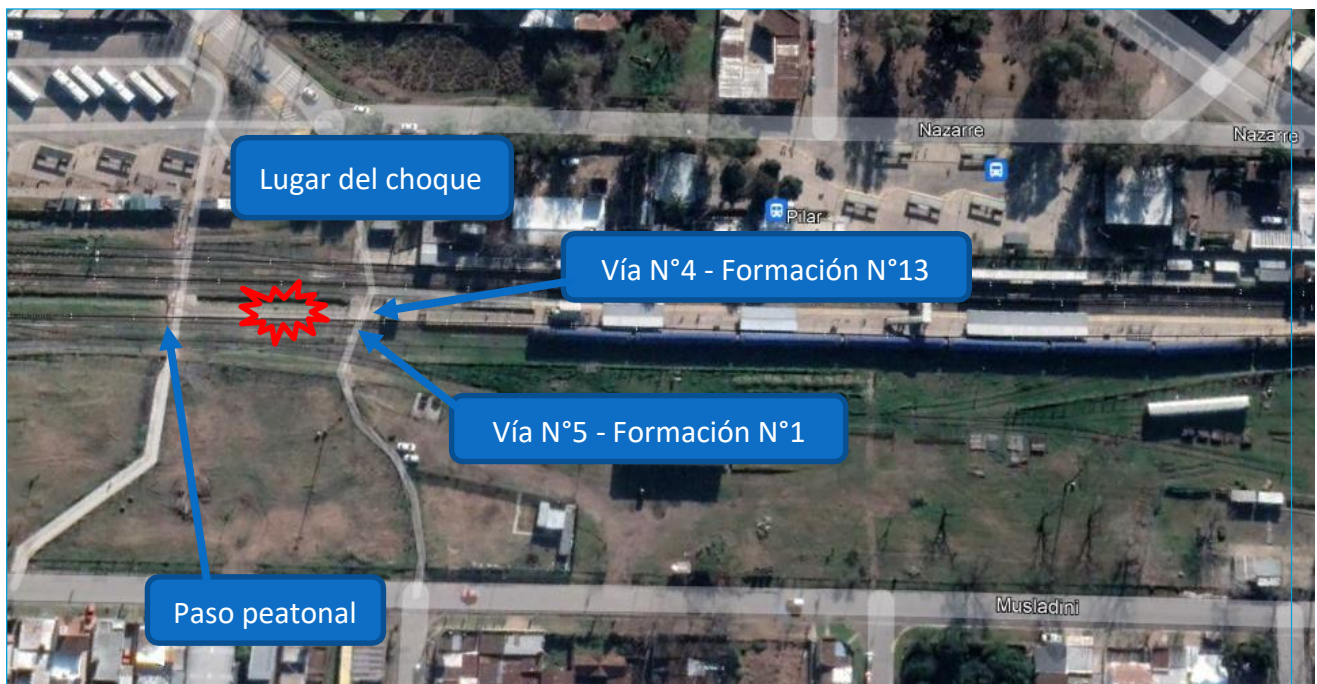
Figura 4. Lugar del accidente. Fuente: Google Earth y anotaciones de la JST, 2021

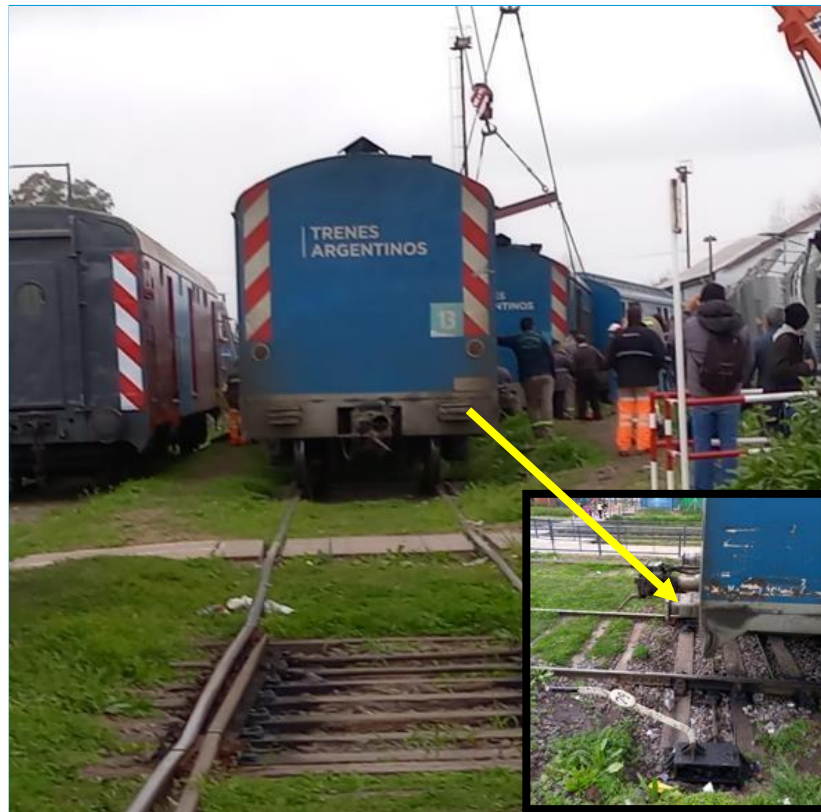
El último coche de la formación N.º 13 quedó detenido a la altura del accionamiento del ADV N.º 29, el cual conduce de la vía N.º 4 a la vía N.º 5. Como referencia adicional, el choque se produjo a 10 metros aproximadamente del paso peatonal (PP).

Figura 5. Ubicación relativa de la posición final de la formación N°13 respecto del PP señalado. Fuente: investigadores JST, 2021

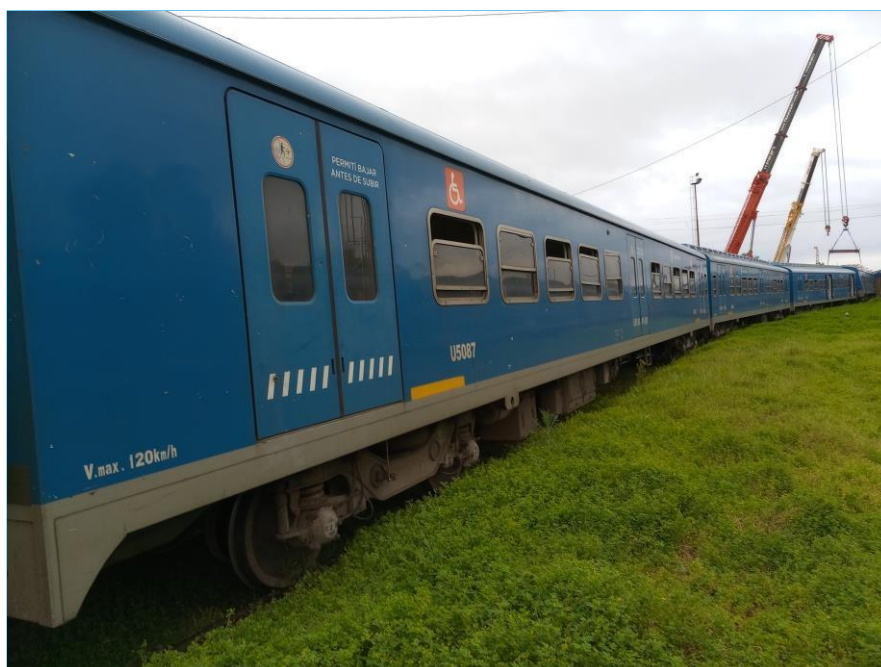
Figura 8. Coches involucrados en suceso. Fuente: investigadores JST, 2021

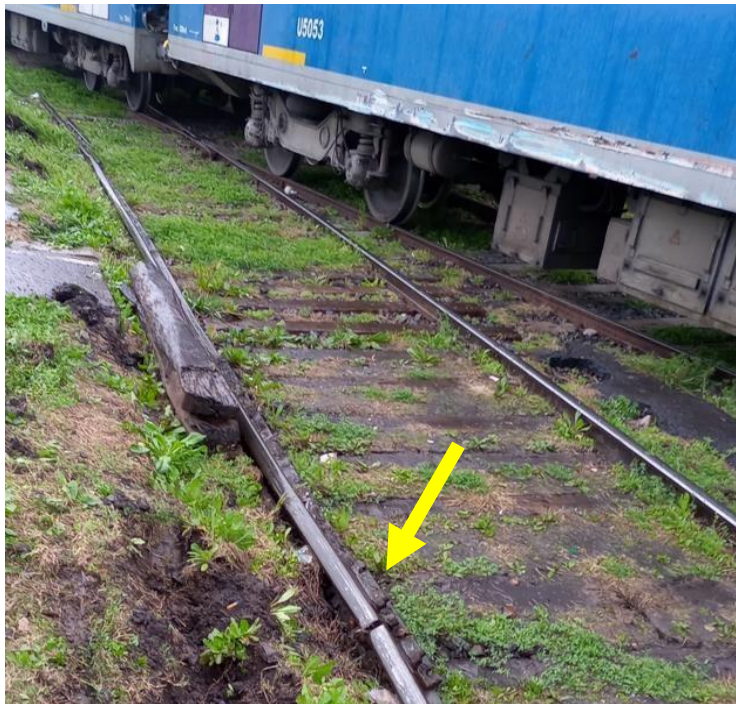
Como consecuencia del choque y posterior descarrilamiento, se produjo el vuelco del riel de la vía N.º 5, opuesto a la cruzada del ADV N.º 29.

Figura 9. Vuelco de riel opuesto al choque (izquierda de la figura). Fuente: investigadores JST, 2021

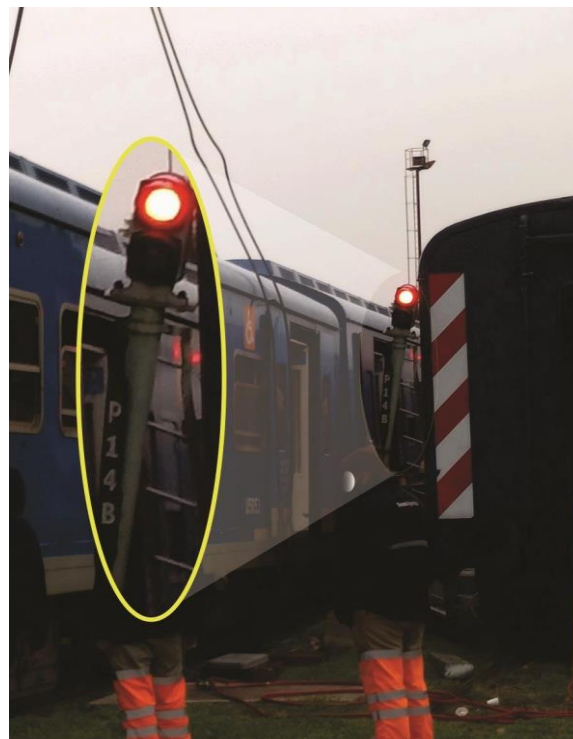
También se produjo el desplazamiento de la base de la señal 14 B, con posterior inclinación hacia la vía N.º 3, lo que provocó su invasión de gálibo.

Figura 10. Inclinación de la señal P14B. Fuente: JST, 2021

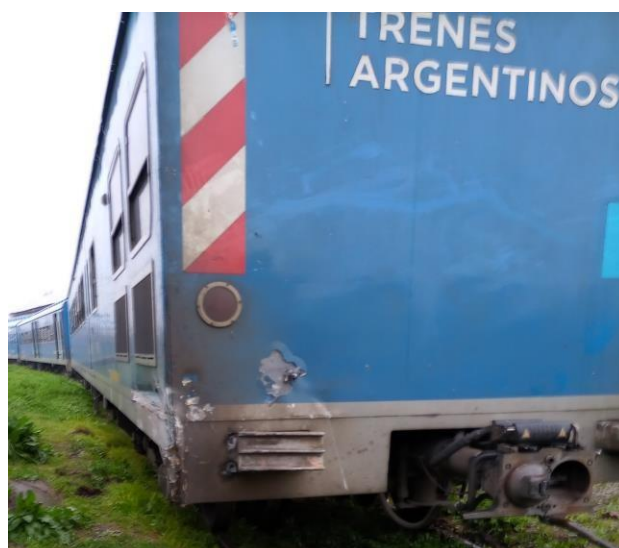
Coches	Observaciones
Disposición de los coches de la formación N.º 1	FU5001 (acoplado a locomotora B968)- U5048 - U5050 - U5087 - U5055 - U5159 - FU5009 (coche de cola)	El único coche que sufrió daños fue el FU5009.
Coche de inicio del choque	FU5009	Vértice trasero izquierdo de la carrocería con rayas y hundimientos, y dispositivo antiacaballamiento levemente doblado por contacto con el coche FU5017 de la formación N.º 13.
Último coche afectado por choque	FU5009	Ídem fila anterior.

Figura 11. Daños en coche FU5009 de la formación N°1 ubicada en la vía N.º 5. Fuente: JST,2021

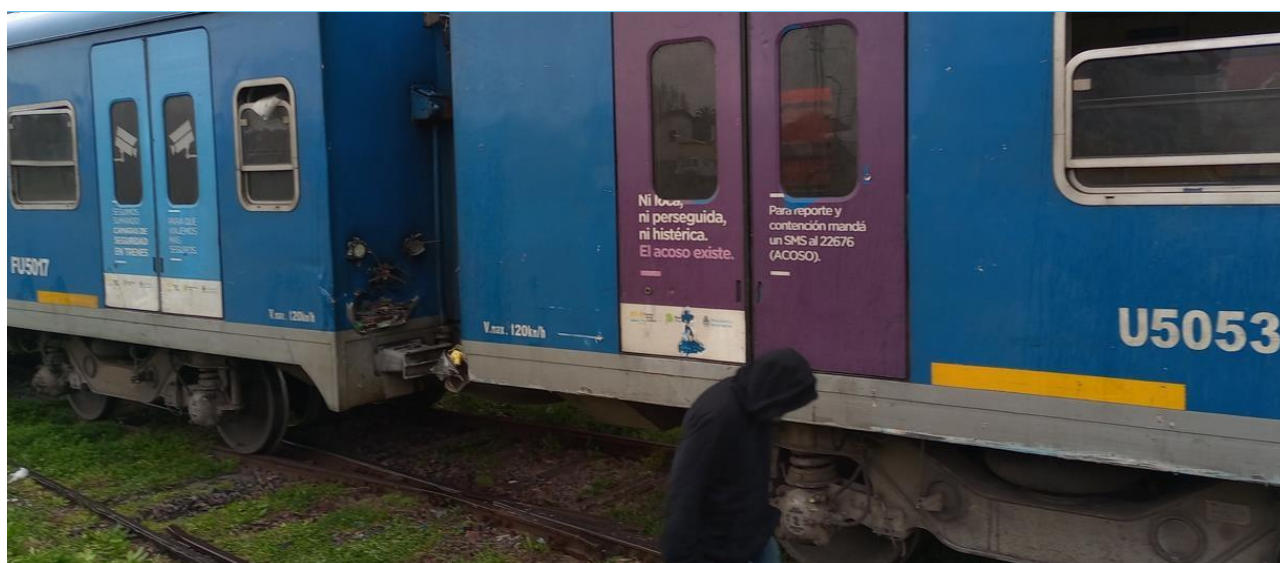
Coches	Observaciones
Disposición de coches formación N.° 13	FU5001 (acoplado a locomotora B966) – U5091 – U5079 –U5057 – U5122 –U5053 – FU5017 (coche de cola)	Sufrieron daños los últimos dos coches de la formación.
Coche de inicio del choque	U5053	Lateral derecho con marcas provocadas por FU5009 de formación N°1 y desprendimiento de vértice trasero derecho.
Último coche afectado	FU5017	Hundimiento de la parte frontal derecha de la carrocería.

Figura 12. Daños provocados en los dos coches de la formación N°13. Fuente: investigadores JST, 2021
