Informe Preliminar de Seguridad Operacional

Choque de trenes en el desvío de Aldao

Trenes 110/407 y 372/159

22 de septiembre de 2021

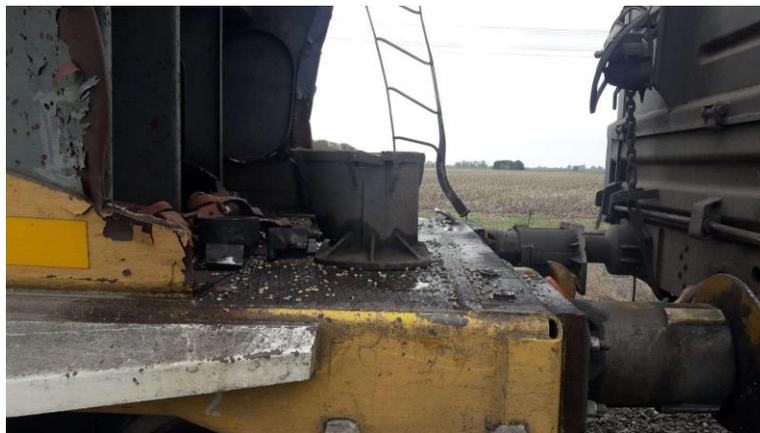
Se observaron daños en elementos de tracción y choque y en el accionamiento del freno mecánico de los vagones 809491 y 604504 del tren 110/407.

Figura 1. Daños en elementos de tracción y choque de uno de los vagones involucrados en el accidente.

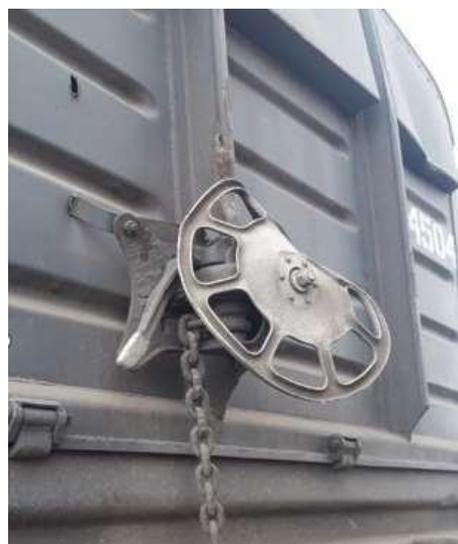
Figura 2. Daños en el accionamiento del freno de uno de los vagones involucrados en el accidente. Fuente:
