INFORME BÁSICO (U)

FORMULARIO OPERATIVO Nº 5

ID	TIPO	FECHA	HORA	HORA UTC
EX-2021-110449252-JST#MTR	ACCIDENTE	13/11/2021	22:26	01:26

Lugar	Palermo			
Localidad	CABA			
Provincia	BUENOS AIRES			
Operadora / Línea	SOFSE	Línea San Martín		
Ubicación en el ramal	Km	Palo		
	5 + 500			
Coordenadas geográficas	S [GMS]	W [GMS]		
	-34°34'19.0"	-58°25'22.3"

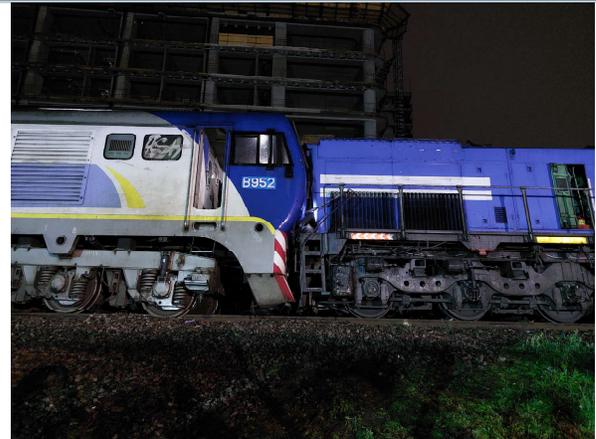
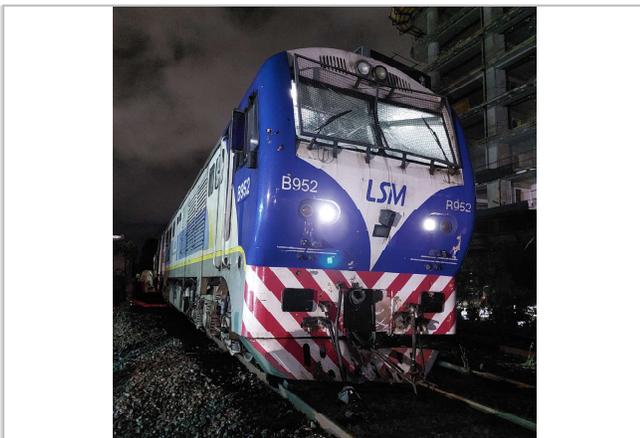
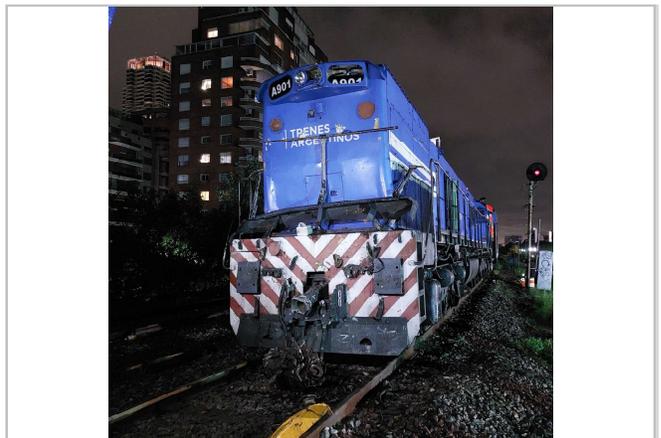
**FOTOGRAFIA DEL SUCESO**

Se observaron daños en el frente de las dos locomotoras y en el enganche del primer coche del tren 3894. Asimismo, se observó que la locomotora B952 del tren 3027 tenía el primer eje descarrilado.
