INFORME BÁSICO (U)	DNISF
	FORMULARIO OPERATIVO Nº 5 V10 – Septiembre 2022

ID	TIPO	FECHA	HORA	HORA UTC
EX-2023-19279051-APN-JST#MTR	Accidente	19/02/2023	10:15	13:15

RESEÑA	CATEGORÍA DEL SUCESO	Choque de formaciones y descarrilamiento
<p>El 19 de febrero de 2023 se produjo el choque de dos formaciones dentro del patio de la estación Villa Diego, ubicada en Villa Gobernador Gálvez, provincia de Santa Fe. Se trató de un choque en maniobras, en el que impactaron el tándem de locomotoras 6418/6616 con una formación de tolvas graneras vacías que se encontraba depositada sobre una cruzada. Los vagones impactados sufrieron un descarrilamiento. No se registraron daños a personas. La investigación se encuentra a cargo de la sede Central de la JST, en colaboración con la sede Rosario.</p>

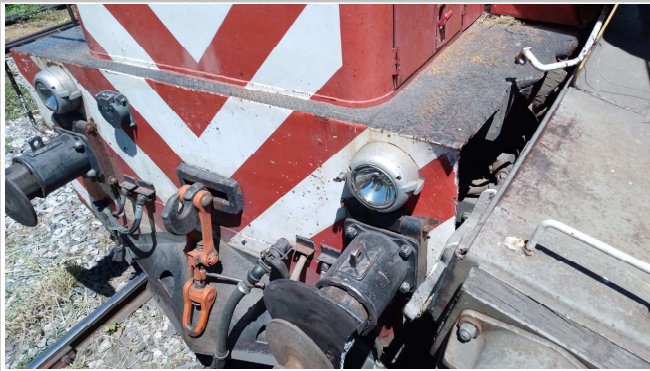
Fig. 1. Vista del impacto en la zona del miriñaque de la locomotora 6418

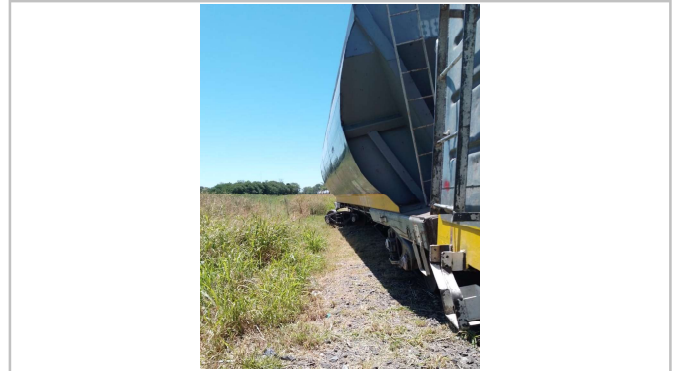
Fig. 2. Vista de los vagones descarrilados por el choque

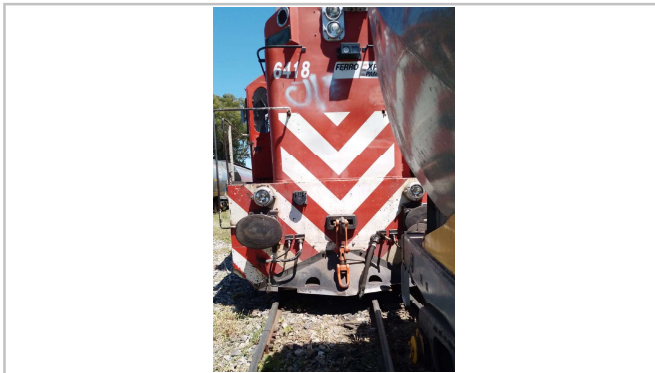
Fig. 3. Vista de la locomotora 6418 y los vagones descarrilados

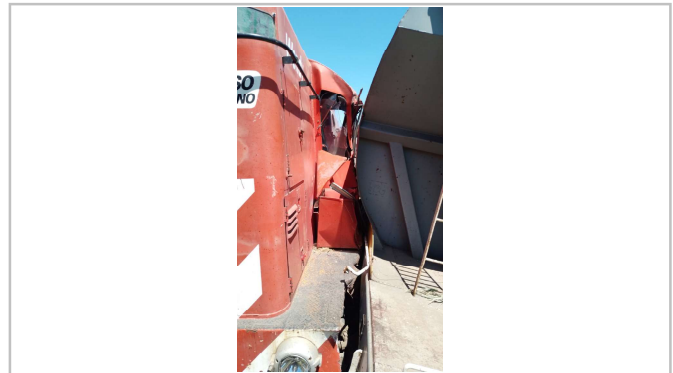
Fig. 4. Vista de los daños de la cabina de conducción de la locomotora 6418
