INFORME PRELIMINAR DE SUCESO FERROVIARIO

Título: Choque de trenes en el Patio Villa Diego

Tren y operadora: locomotoras 6418 y 6616. Empresa FEPSA

Lugar: Villa Gobernador Gálvez, provincia de Santa Fe

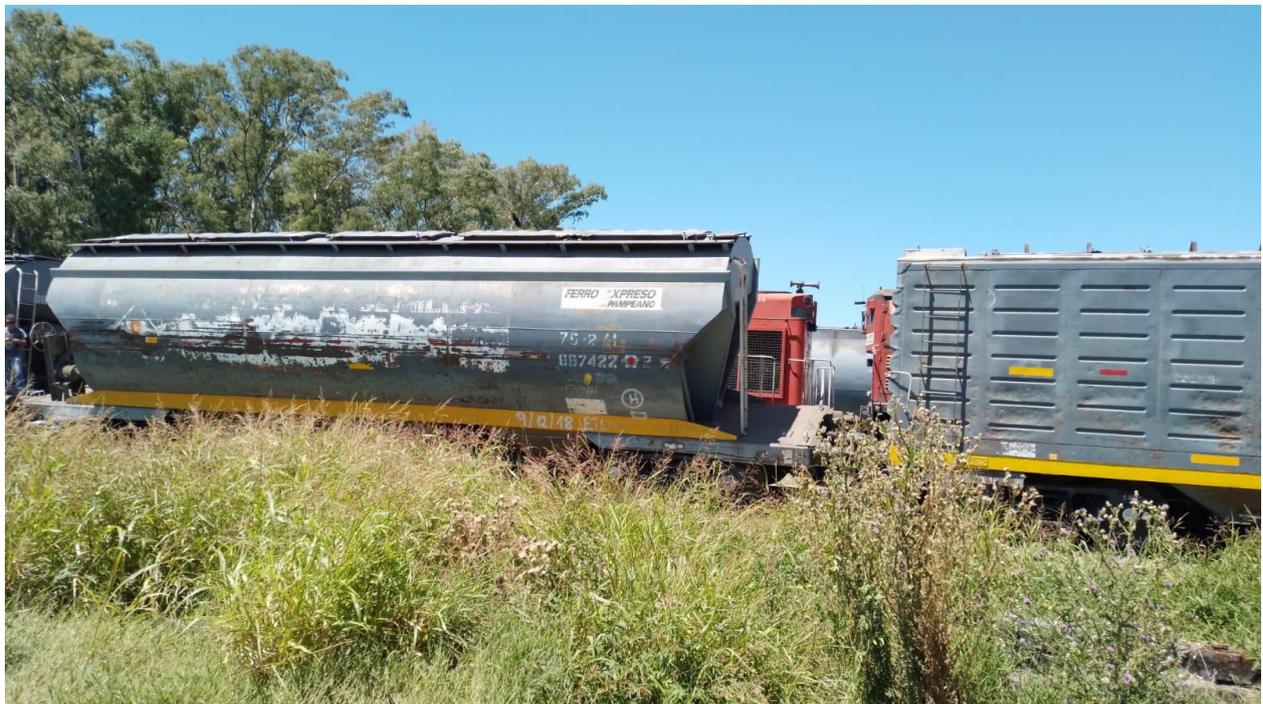
El suceso ocurrió a las 10:15 aproximadamente, cuando el tándem de locomotoras, que circulaba por la vía 5, tomó el aparato de vía n.º 14 para ingresar a la vía 6, e impactó con una formación que se encontraba detenida sobre esta última vía, obstaculizando la cruzada del cambio.

Figura 1. Vista general del suceso, sentido sur. Fuente: JST, 2023

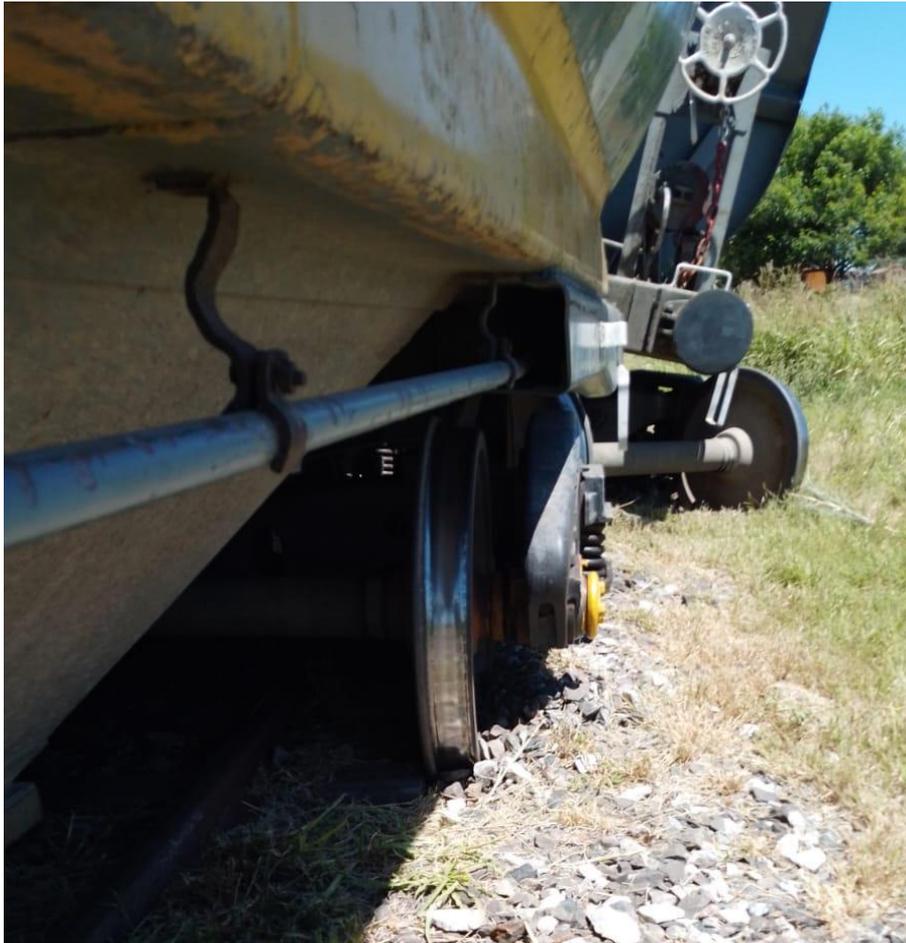
Figura 2. Vagones impactados por el tándem de locomotoras. Fuente: JST, 2023

Producto del impacto, la locomotora 6418 recibió daños importantes en su miriñaque y en el lado izquierdo de su cabina de conducción. Los dos vagones impactados recibieron golpes en su carrocería.

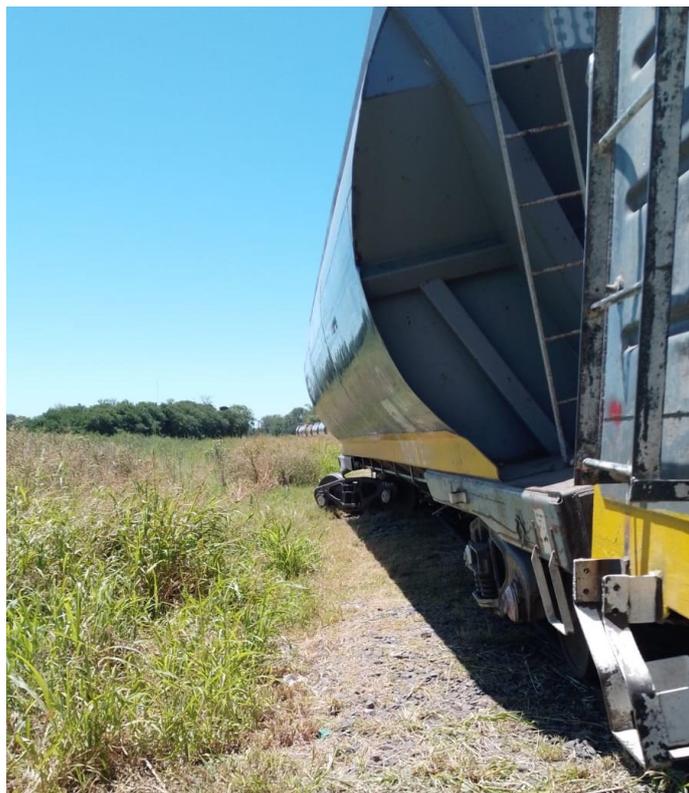
Luego del choque, la locomotora 6418 quedó detenida sobre el cruzamiento del cambio entre las vías 5 y 6. El impacto produjo el desplazamiento lateral de dos vagones y su posterior descarrilamiento.

Figura 3. Vagones desplazados por el impacto. Fuente: JST 2023

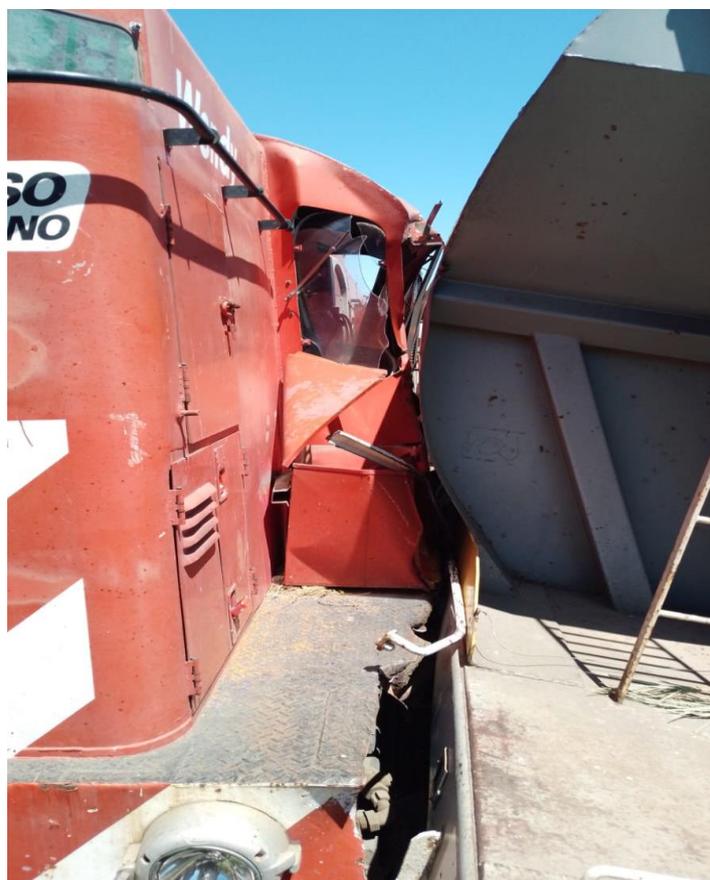
Figura 4. Daños en la cabina de conducción de la locomotora 6418. Fuente: JST, 2023
