Informe de Seguridad Operacional

Estudio de Seguridad Operacional

Incendios en las locomotoras diésel-eléctricas CSR SDD7

Línea San Martín

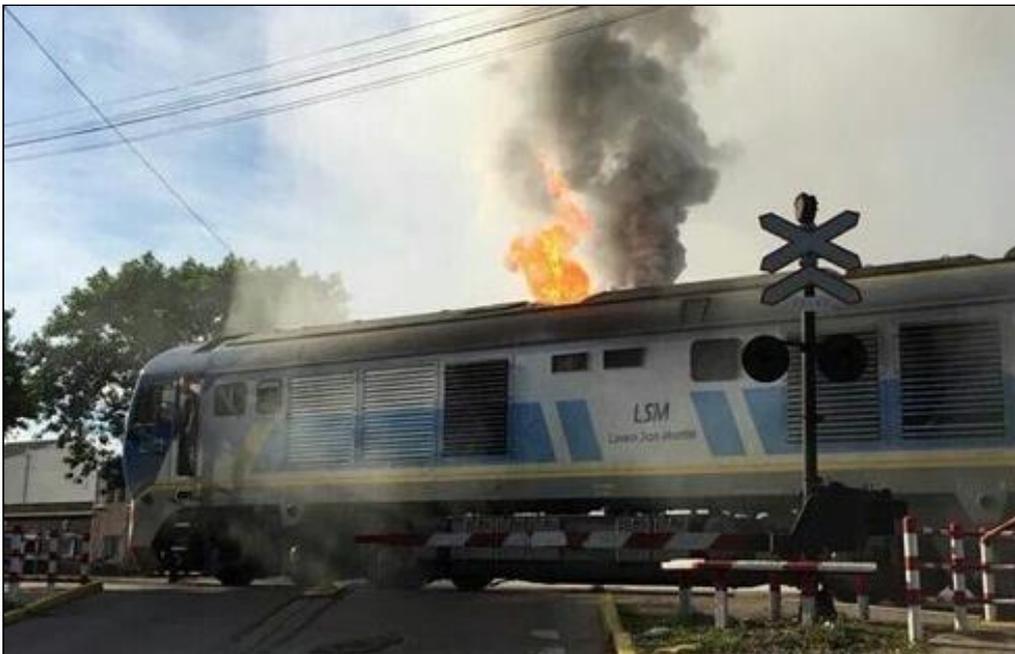
Figura 1. Foco de incendio en una de las locomotoras CSR SDD7 en el año 2015. Fuente: [Crónica Ferroviaria](#)

De acuerdo a la documentación relevada en la primera etapa del estudio, los incendios en las locomotoras CSR SDD7 de la Línea San Martín ocurridos en el año 2015 se produjeron por fallas técnicas en los turbocompresores de los motores 3516B.

- ✓ En el año 2015, los incendios de las locomotoras CSR SDD7 de la Línea San Martín se produjeron por fallas de fábrica en los turbocompresores de los motores 3516B, de marca Caterpillar.

Implementar un programa de mantenimiento de las locomotoras 3516B con intervalos que no superen el rango entre 8000 y 12000 horas de servicio, tal como lo establece el fabricante de los motores diésel Caterpillar, en su Manual de Operación y Mantenimiento de Motores de Locomotora 3500B (N.º SSBU7179-08), y la empresa ABB, en su Operation Manual /TPS48-D/E - TPS61-D/E.
