INFORME PRELIMINAR DE SUCESO AUTOMOTOR

Expediente: EX-2023-17884874-APN-DNISAU#JST

Título: 153. IP. Cargas. Vuelco y colisión. Palomitas II. Salta

Fecha y hora: 15 de febrero de 2023, 6:45, aproximadamente (UTC-3)

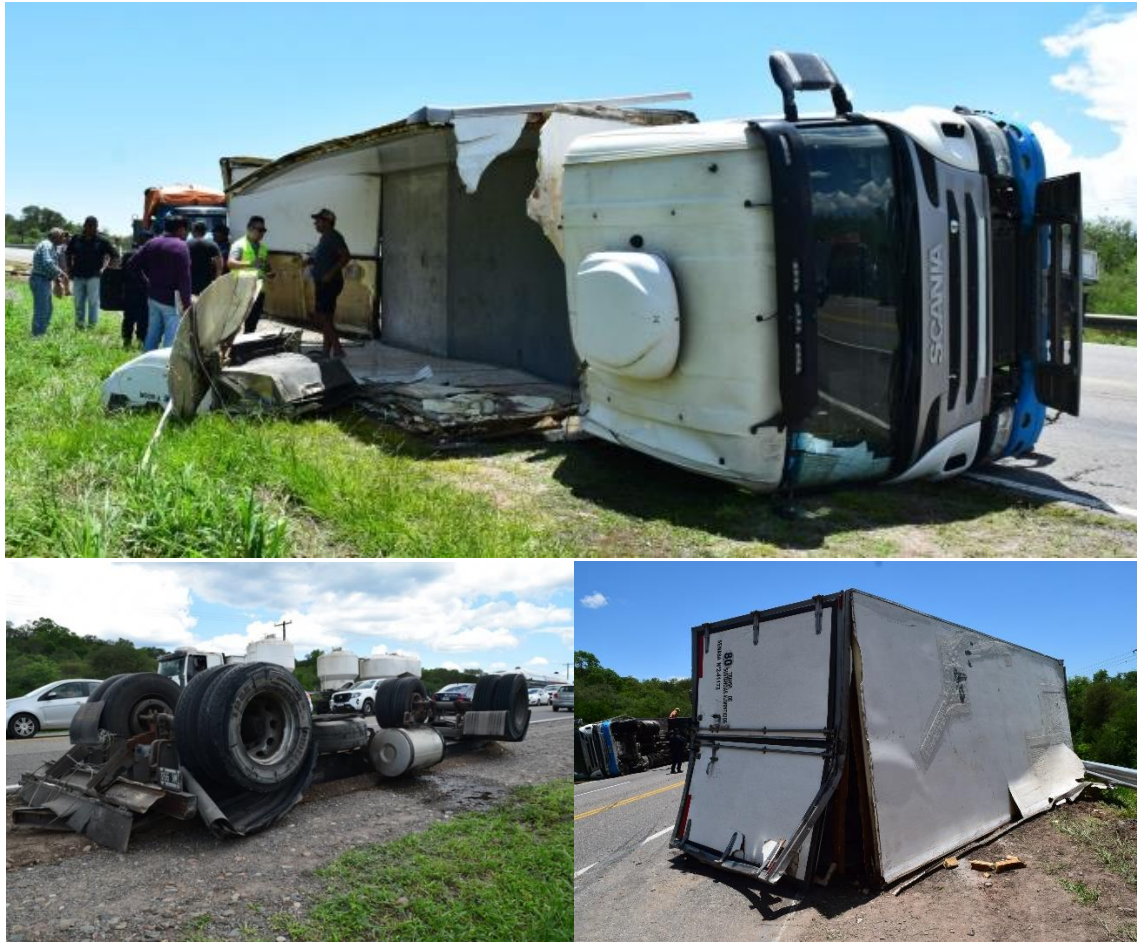
Figura 1. Posición final del camión y chasis del acoplado al momento del relevamiento (desplazados de su posición original) y de la caja del vehículo remolcado. Fuente: JST, 2023

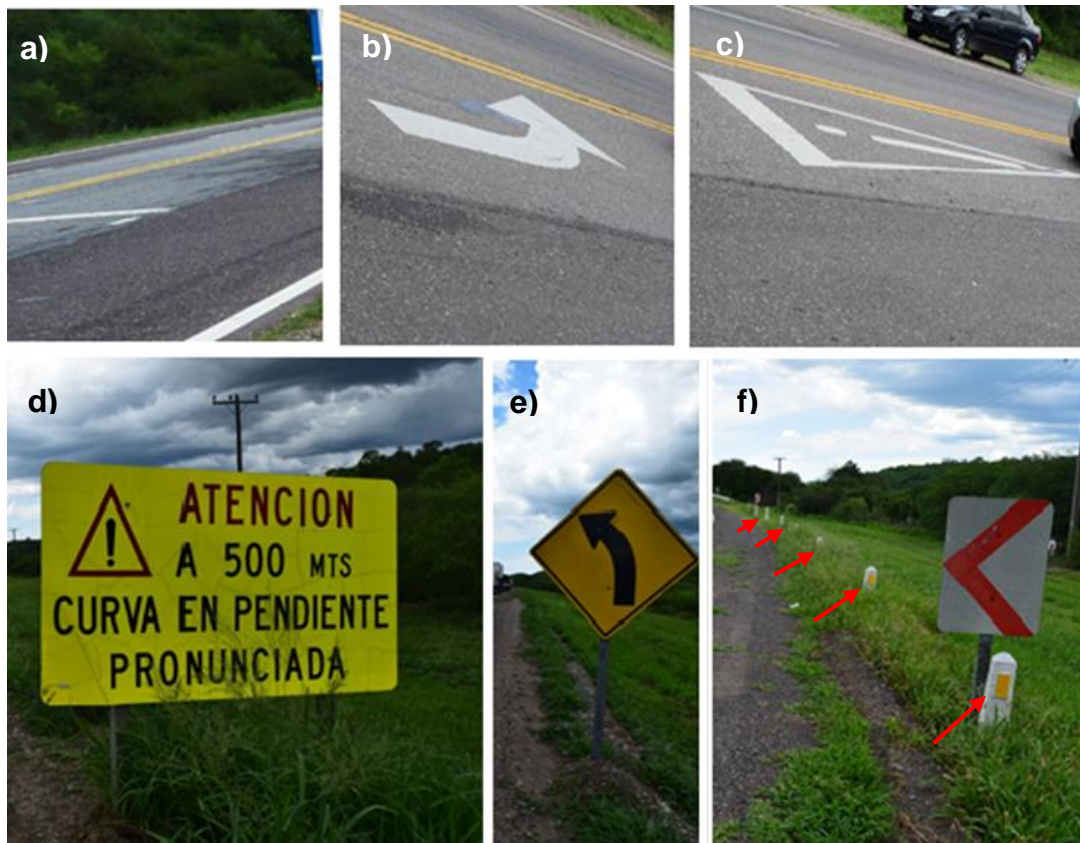
forma intermitente por un espacio de 430 metros. Sobre el mismo carril y sentido, 25 metros más adelante, se localizaba una señal en forma de triángulo que indica “atención” y, seguida de esta última y a 20 metros, otra que indica una curva amplia. Por otra parte, la señalización vertical consta de tres tipos de señales contiguas a la banquina en sentido de circulación hacia Cabeza de Buey: la primera, a 254 metros hacia el norte del ingreso al Paraje Palomitas, consistente en un cartel que indicaba mediante una leyenda “CURVA EN PENDIENTE Y PRONUNCIADA A 500 MTS”; la segunda, a 272 metros del primero, una señal que indica una curva pronunciada; finalmente, a 160 metros de la última señal constatada, se ubica el inicio de paneles de prevención y postes reflectivos que se prolongan por un espacio de 85 metros (ver Figura 4).

Figura 4. Señalización horizontal y vertical documentada en el tramo del sitio del suceso con sentido sur a norte: a) Líneas para reducción de velocidad sobre el carril rápido de progresiva sur-norte; b) Demarcación horizontal que indica “curva amplia a la izquierda”, c) Demarcación horizontal que indica “atención”; d) Cartel preventivo de “curva amplia a la izquierda”; e) Cartel preventivo de proximidad de curva peligrosa; y f) Paneles de prevención simples y postes reflectivos. Fuente: JST, 2023

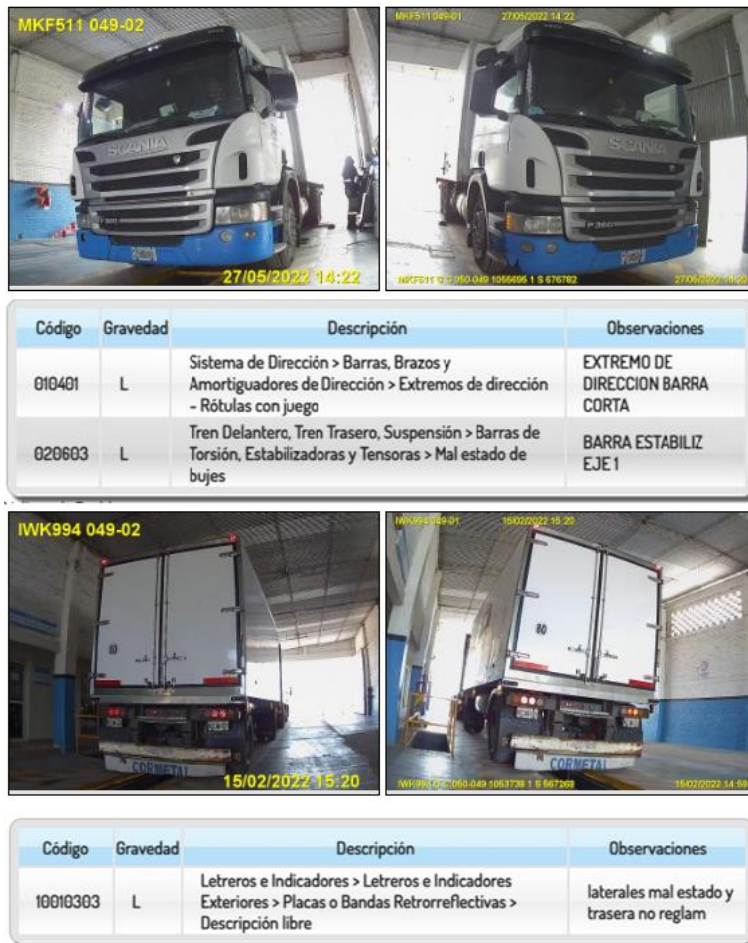
Figura 5. Fotovalidación del Vehículo 1 y anomalías detectadas en camión tractor y acoplado respectivamente. Fuente: RTO, CENT, 2023

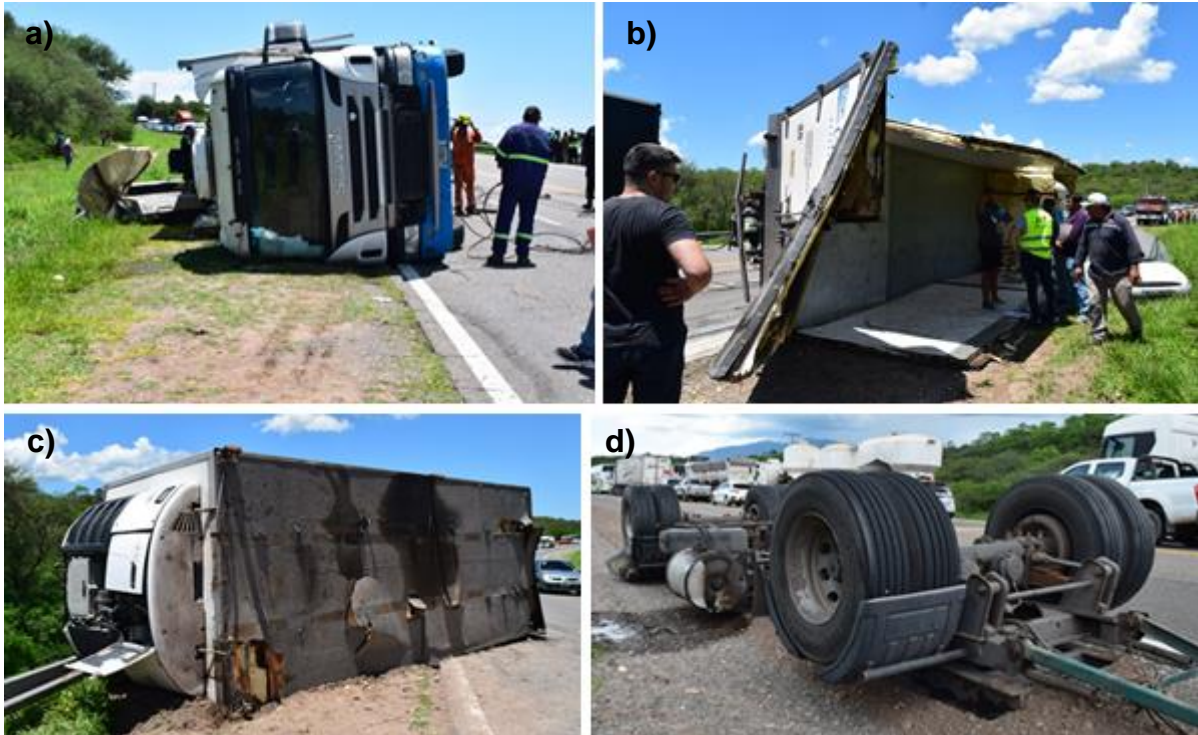
El camión tractor presenta abolladuras, deformaciones y huellas de fricción en el lateral derecho de la cabina del tractor, al igual que desprendimiento de paneles de caja frigorífica. Por otra parte, el acoplado presenta despedimiento de la caja isotérmica.

Figura 6. Daños en el vehículo 1: a y b) camión tractor y caja frigorífica; c y d) caja isotérmica y chasis del acoplado respectivamente. Fuente: JST, 2023

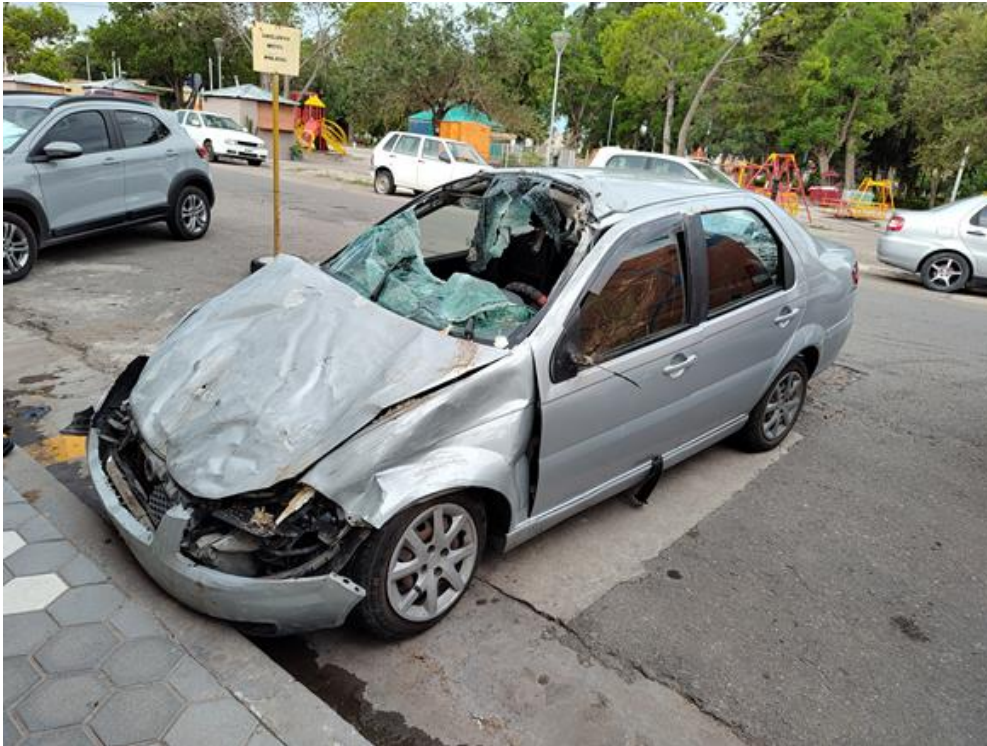
El vehículo particular presenta daños en mitad anterior que incluyen capó descuadrado, abollado y deformado, parabrisas fracturado, deformaciones y abolladuras en paragolpes y guardabarros delanteros y techo.

Figura 7. Daños en el Vehículo 2. Fuente: JST, 2023

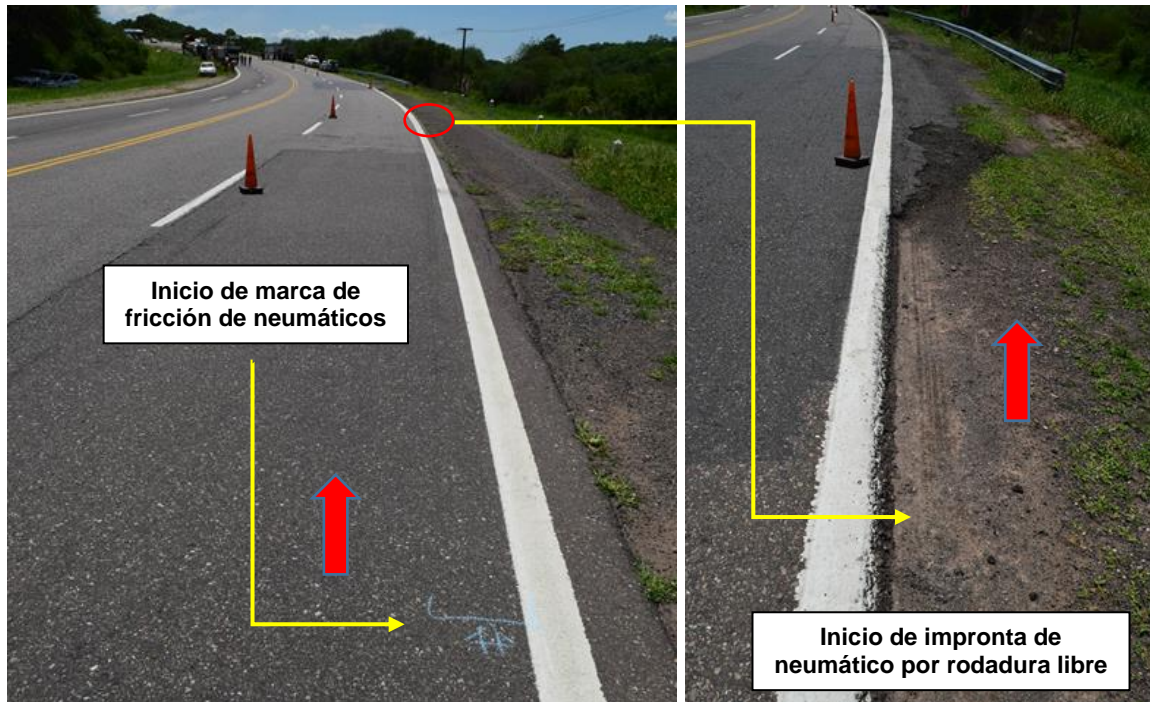
Banquina (contigua con sentido hacia Cabeza de Buey): en la zona donde se comienzan a visualizar indicios sobre la calzada, está conformada por ripio y material vegetal (pasto). En la zona de choque con la infraestructura vial, la banquina está parcialmente asfaltada y cuenta con un ancho útil de 2,9 metros. Además, existe un desnivel en la interfaz con la calzada, la cual se encuentra por encima de la banquina (ver Figura 8).

Momentos previos al suceso, el camión con acoplado (Vehículo1) circulaba con sentido sur a norte por la RN 9 (sentido hacia el paraje Cabeza de Buey), en la provincia de Salta. Por la misma vía de circulación y en sentido contrario (hacia el acceso al paraje Palomitas), lo hacía el automóvil Fiat Siena (Vehículo 2). Por motivos que se encuentran bajo investigación, 360 metros hacia el norte del mojón progresivo kilométrico 1534 de la mencionada ruta, el Vehículo 1, al ingresar a la curva, realizó una maniobra de frenado por un espacio de 85 metros, luego su acoplado salió parcialmente de la calzada hacia su derecha y con sus neumáticos derechos entró en contacto con la banquina contigua por un espacio de 15 metros (ver Figura 8).

Figura 8. Inicio de huella incipiente e impronta por rodadura libre antes del inicio del choque. Fuente: JST, 2023

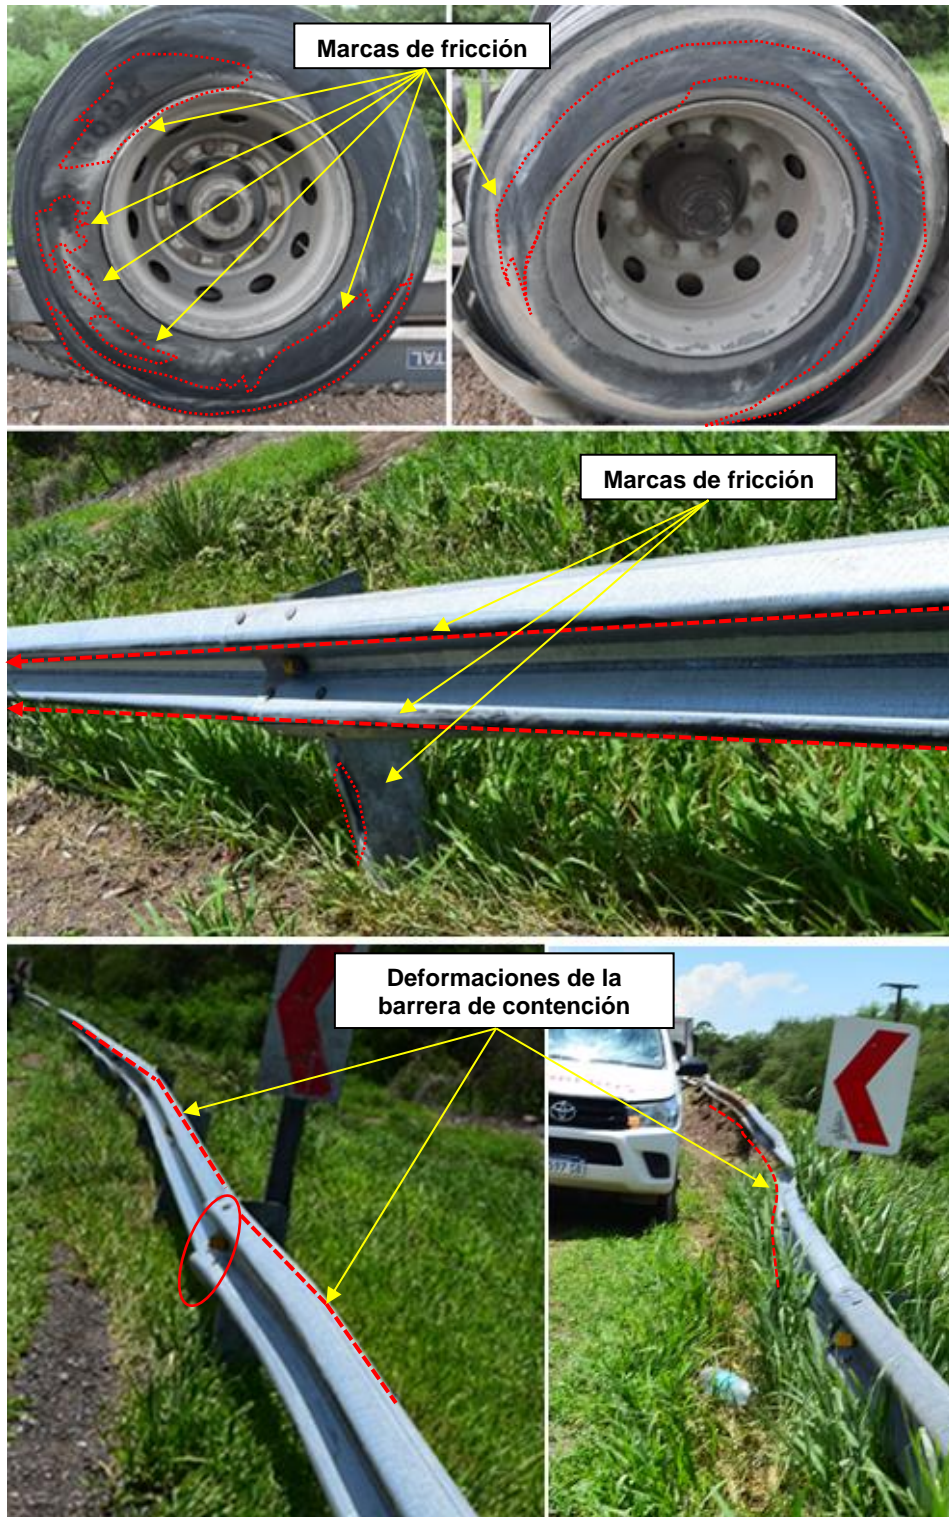
Barrera de contención: barrera de contención semirrígida tipo *flex beam* ubicada al costado de la banquina este, con una altura de 40 centímetros, que inicia 450 metros hacia el norte del mojón progresivo kilométrico 1534. Pasados los primeros 4 metros del extremo sur de la barrera, se observan marcas de fricción de color negro y deformaciones intermitentes por un espacio de 57 metros sobre su cara interna.

Seguidamente, y pasados los primeros 4 metros del extremo sur de la barrera de contención, logró impactarla de forma intermitente con el lateral derecho de su acoplado por un espacio de 57 metros (ver Figura 9).

Figura 9. Marcas de fricción en los flancos derechos y exteriores de los neumáticos delanteros y traseros del acoplado y marcas de fricción y deformación en la barrera de contención lateral. Fuente: JST, 2023

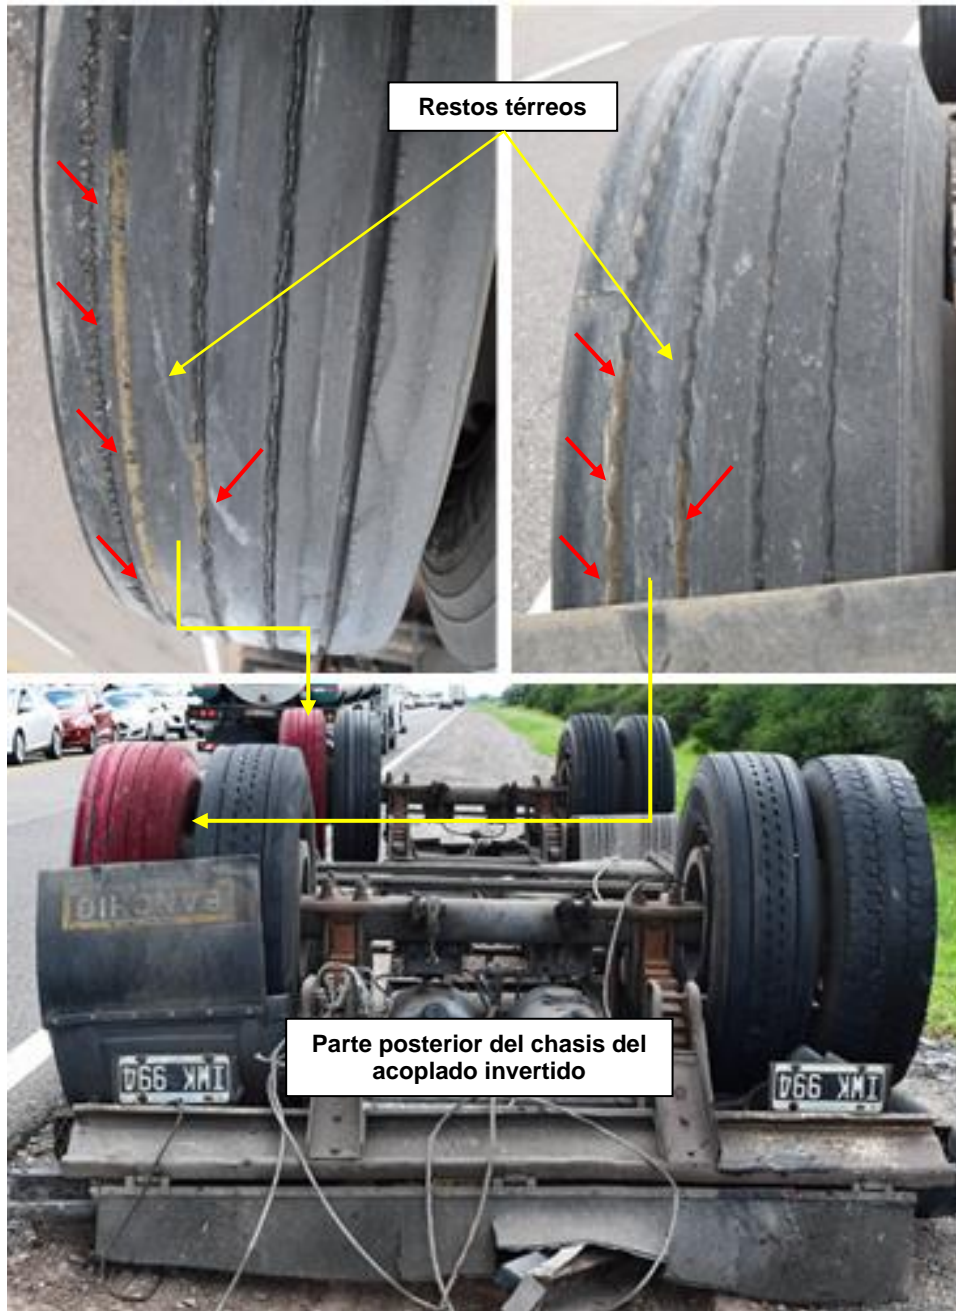
Figura 10. Localización de restos térreos en los surcos externos de la banda de rodadura de los neumáticos derechos, delanteros y traseros, y exteriores del acoplado. Fuente: JST, 2023

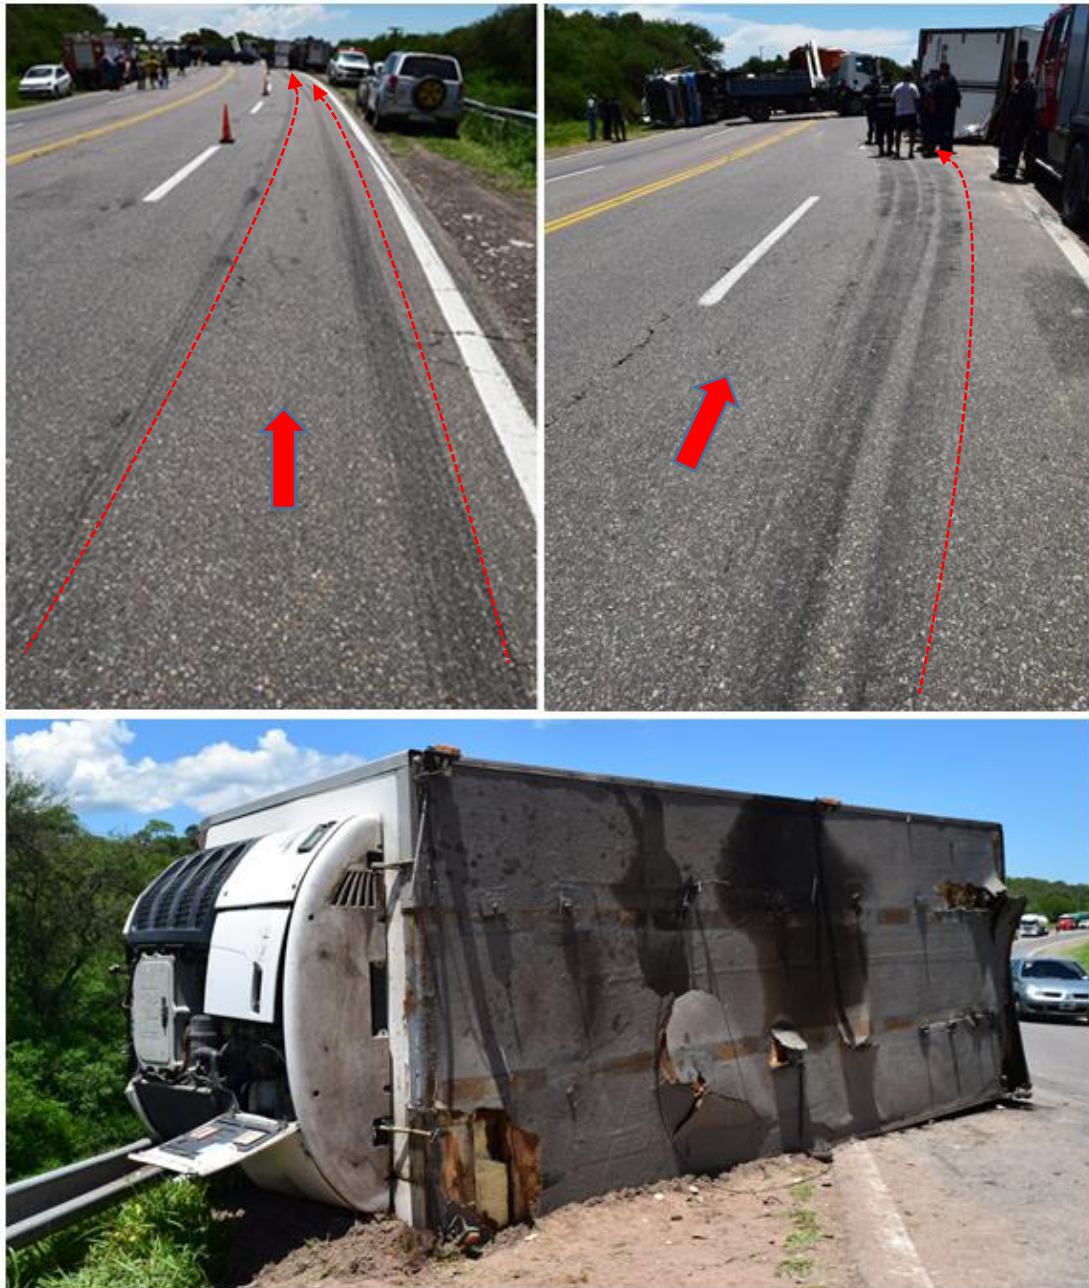
En su trayecto, mientras el acoplado chocaba con la barrera de contención, el camión tractor, a causa de la maniobra de frenado, demarcó un par de huellas paralelas sobre el carril contiguo a la banquina, por un espacio de 60 metros, que se unen y entrecruzan al final de su recorrido. Posteriormente, el conductor realizó una maniobra de giro hacia su izquierda (se infiere que posiblemente para intentar ingresar el

acoplado nuevamente a la calzada). Allí se produjo el desprendimiento de la caja del chasis de este último, la cual cayó con su lateral derecho sobre la calzada y la banquina contigua a su sentido de circulación original (ver Figura 11).

Figura 11. Inicio y final de huellas de frenado y posición final de la caja desprendida del chasis del acoplado. Fuente: JST, 2023

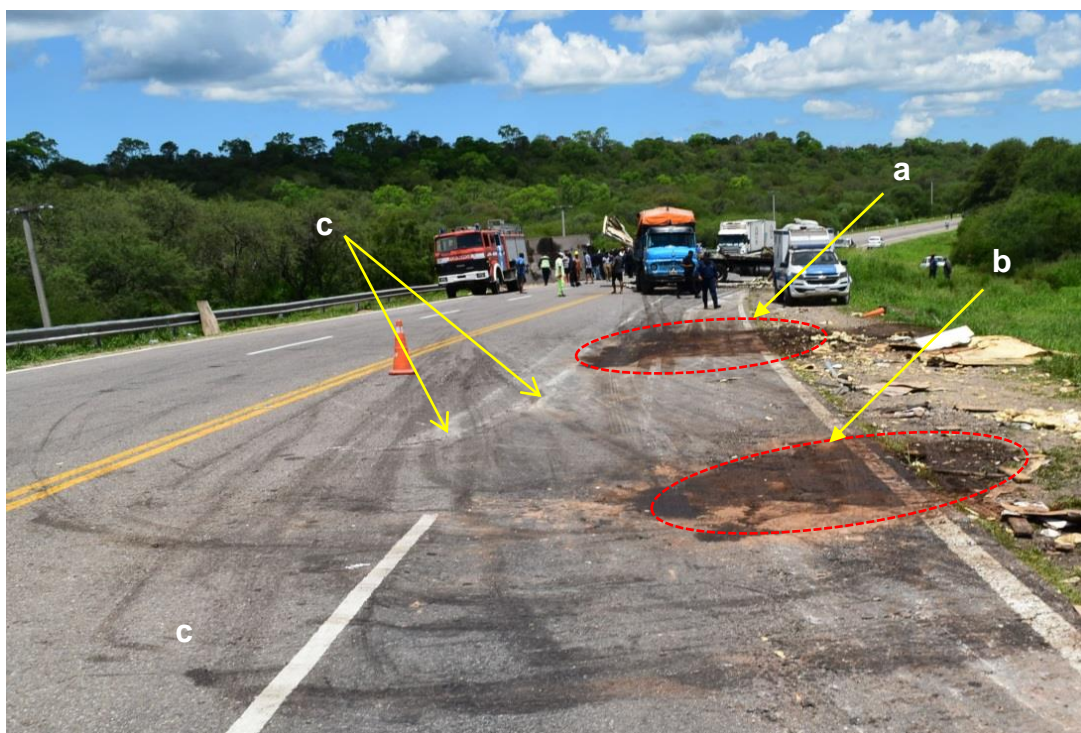
Luego del impacto con el Vehículo 2, el camión tractor y el chasis de su acoplado realizaron un vuelco en tonel y quedaron detenidos principalmente sobre el carril externo (lindante a la banquina) del sentido de circulación correspondiente al Vehículo 2, con el frente en sentido opuesto a la de su marcha inicial. El camión tractor obtuvo su posición final apoyado sobre su lateral derecho y el chasis culminó de forma invertida sobre su base (ver figuras 12 y 13).

Figura 12. a) posición final del camión tractor; b) posición final del chasis del acoplado (invertido); c) huellas de efracción. Fuente: JST, 2023

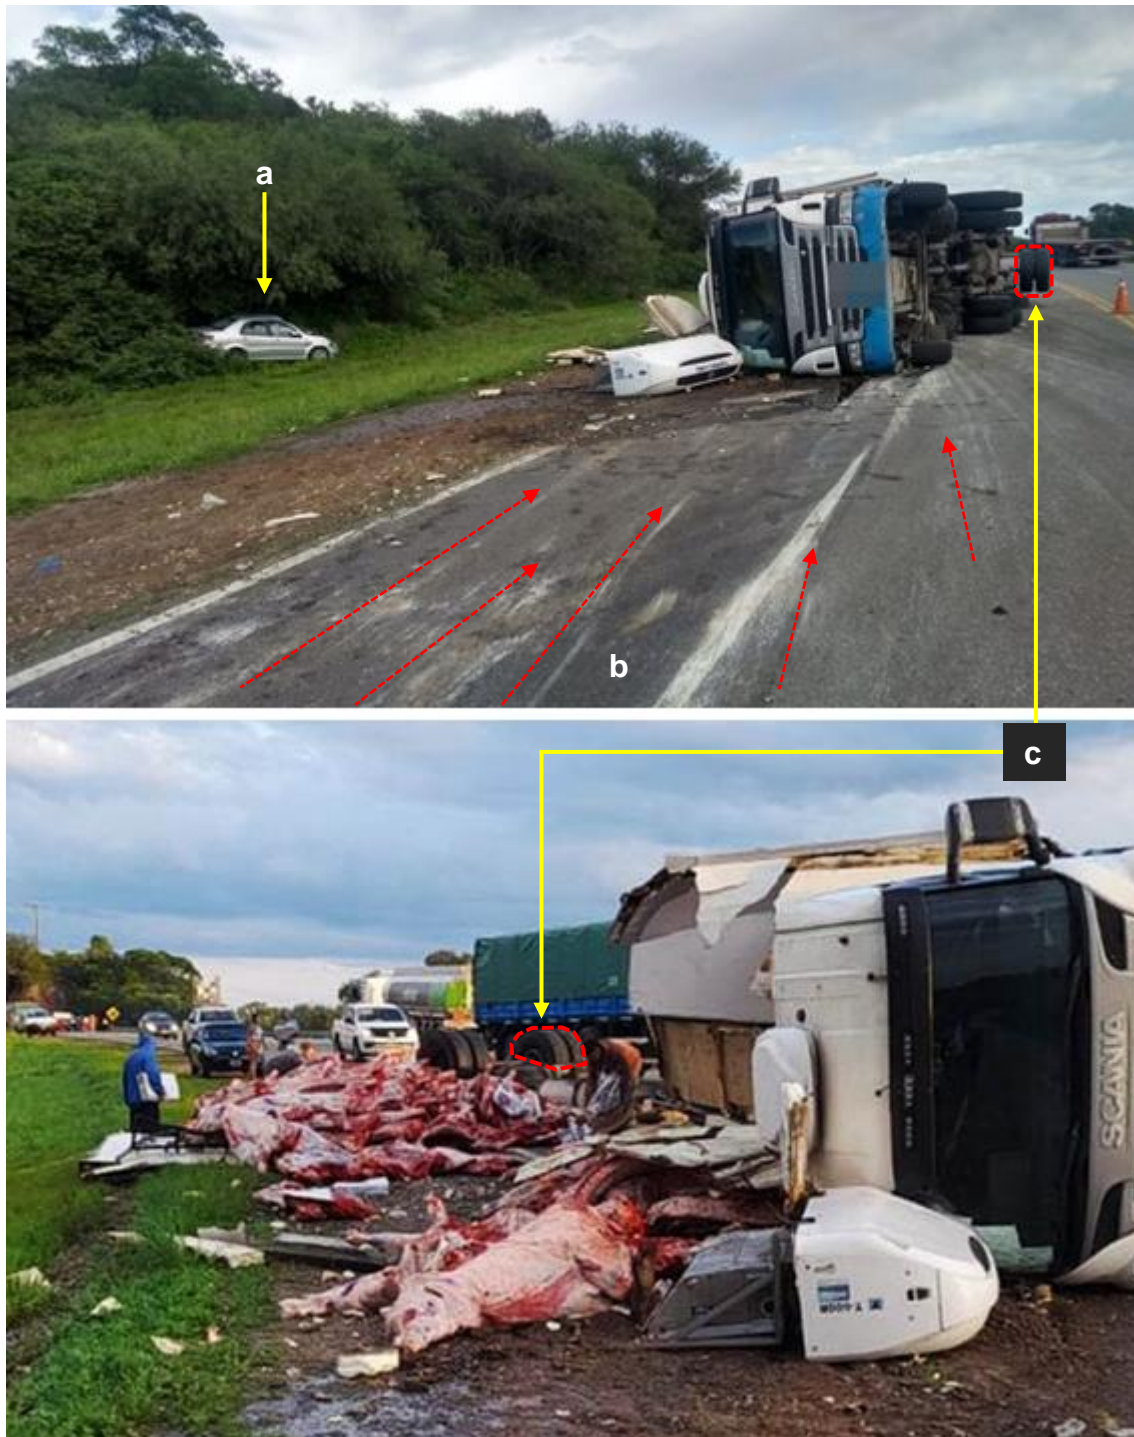
que tanto el camión tractor como el chasis del acoplado se desplacen por un espacio de 37 metros, realizando un “efecto tijera” e invadiendo la mano opuesta. De esta manera, el acoplado impactó de forma oblicua con la parte frontal del Vehículo 2, que circulaba en sentido contrario. Luego del impacto, el Vehículo 2 salió despedido de la calzada y quedó detenido a 15 metros del área de la colisión en dirección hacia el oeste, sobre la zona de préstamo (ver Figura 13).

Figura 13. a) posición final del Vehículo 2; b) huellas de efracción del camión tractor; c) posición final del Vehículo 1 y ubicación de ruedas suspendidas del chasis del acoplado tras el vuelco. Fuente:
