## INFORME PRELIMINAR DE SUCESO AUTOMOTOR

Título: 154. IP. Pasajeros. Despiste y choque. Cañada Rosquín. Santa Fe

Fecha y hora: 25/2/2023 23:30 (UTC-3)

Vehículo: ómnibus doble piso

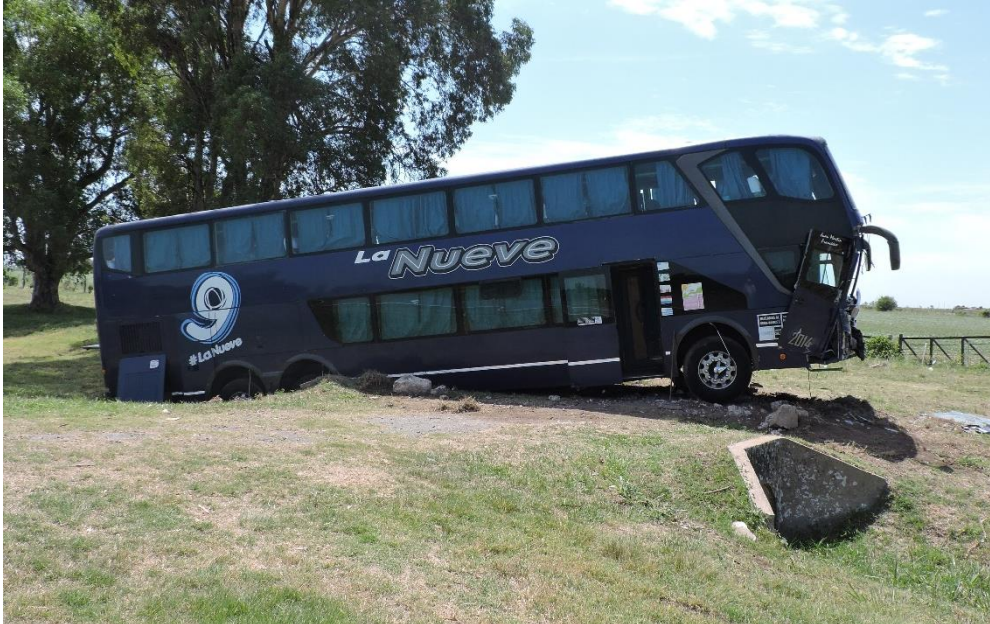
contiguos a este y finalmente impactó con una alcantarilla situada en el costado de la calzada. Producto del suceso, al menos cuatro personas resultaron con lesiones.

Figura 1. Vehículo 1 en su punto de inmovilidad final. Fuente: JST, 2023

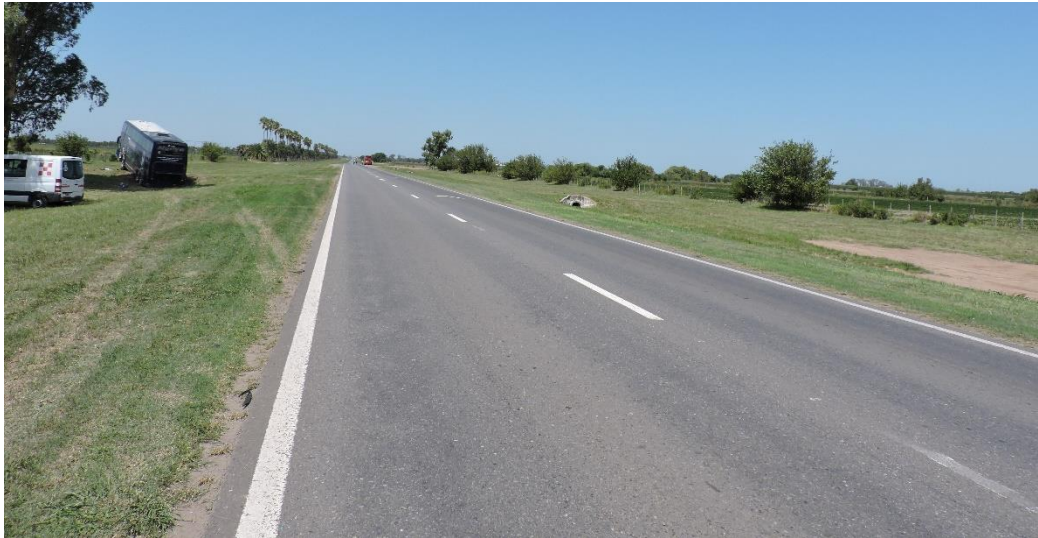
En la zona del suceso, la vía presenta una geometría recta y configuración de calzada única, con un carril por sentido de circulación, uno hacia la localidad de Cañada Rosquín y el otro opuesto, hacia Casas. El ancho, entre líneas continuas de borde de calzada, es de 6,60 m. Los carriles se encuentran separados por una línea blanca discontinua central simple, con un largo de 3 m y 0,20 m de ancho, aproximadamente. El tipo de pavimento era de asfalto y no se visualizaron fallas. Las banquetas eran de pasto de unos 3,10 m y el talud tenía entre 8 m y 9 m.

A aproximadamente 11,40 m del borde de calzada del carril con sentido hacia Cañada Rosquín, se registró una alcantarilla, donde el vehículo tuvo su posición final.

Figura 3. Lugar del suceso, vista desde Cañada Rosquín hacia Casas. Fuente: JST, 2023

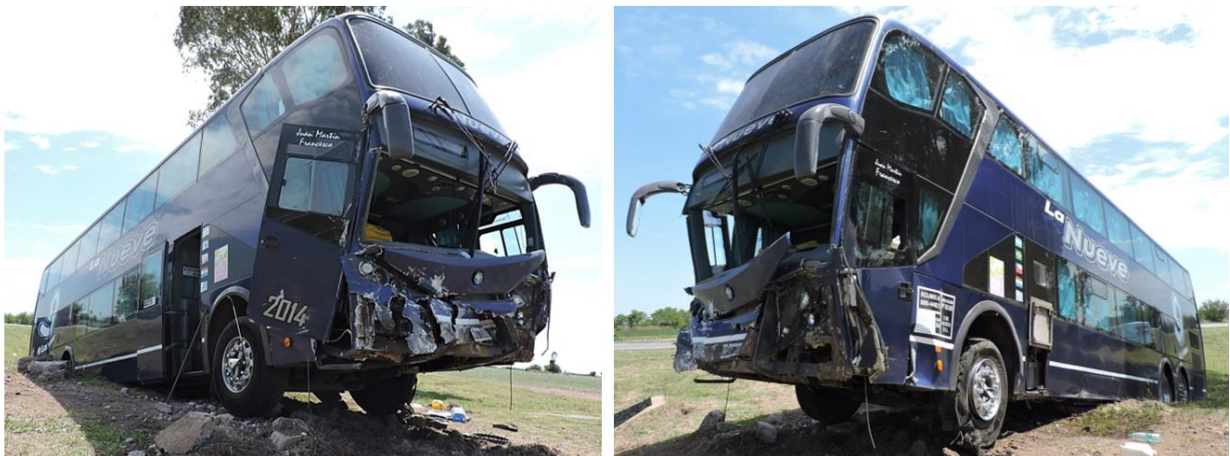
Presentó daños en la parte frontal inferior, rotura del paragolpes delantero y de los parabrisas inferiores. También se observaron deformaciones en la parte lateral inferior izquierda y la puerta del conductor. El vehículo tuvo desprendimiento parcial de la puerta delantera derecha de la cabina de conducción y total de paragolpes trasero.

Figura 6. Visualización de los daños del vehículo. Fuente: JST, 2023

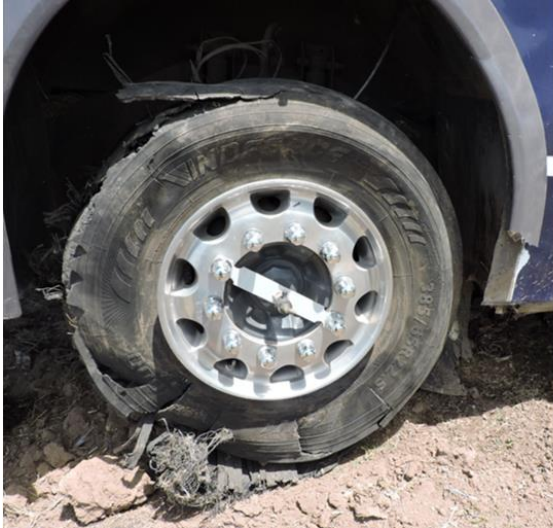
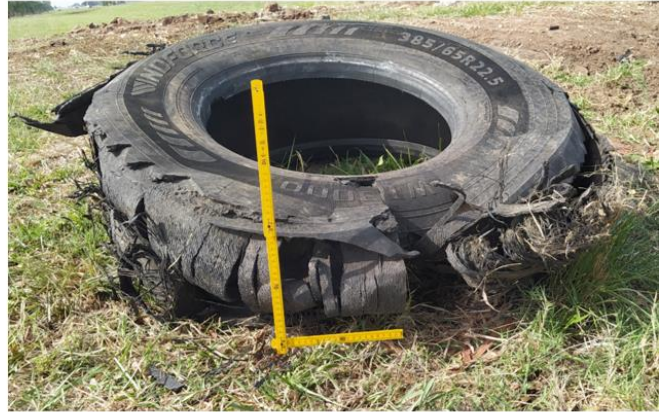
Además, se observó la rotura del neumático delantero izquierdo, con desprendimiento de sectores de la banda de rodadura, lo que habría originado la pérdida de maniobrabilidad del vehículo. Al momento de realizar este informe, no se pudo identificar cómo se produjo la falla. Se conservó el neumático y restos de este para realizar un estudio posterior. De una primera inspección en el lugar del suceso se

obtuvo que era de marca Windforce, modelo WT 3000, rodado 385/ 65R 22.5. La profundidad del dibujo variaba entre 6 y 10 mm.

Figura 7. Detalle del neumático delantero izquierdo, luego de haber sido retirado de la unidad. Fuente: JST, 2023

Los aportes del presente informe a la investigación se encuentran limitados por la ausencia de elementos que permitan determinar fehacientemente el mecanismo de producción de la explosión del neumático. Se aguardan estudios específicos. No fue posible entrevistar a las pasajeras y pasajeros involucrados, para ahondar en la usabilidad de los cinturones de seguridad del ómnibus.

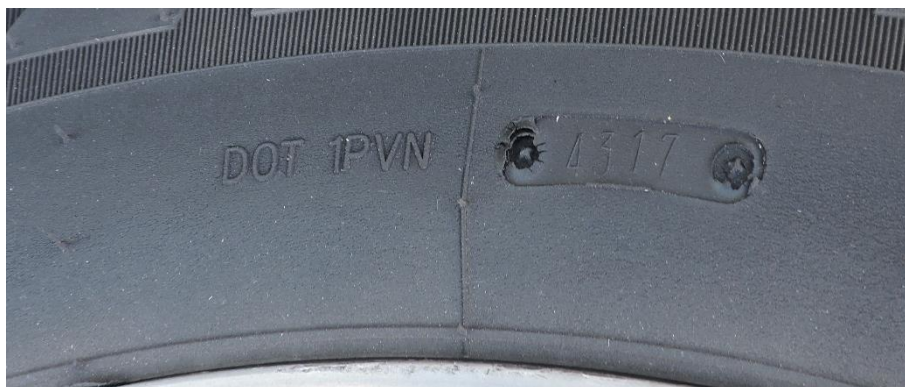
El código DOT (Department Of Transportation) no se halló en esta primera revisión. Según entrevistas en campo, el neumático delantero izquierdo y el delantero derecho habrían sido adquiridos juntos en la misma ocasión y serían de igual marca. La fecha de fabricación observada en el neumático delantero derecho fue en la semana 43 del año 2017.

Figura 8. Detalle del DOT del neumático delantero derecho. Fuente: JST, 2023

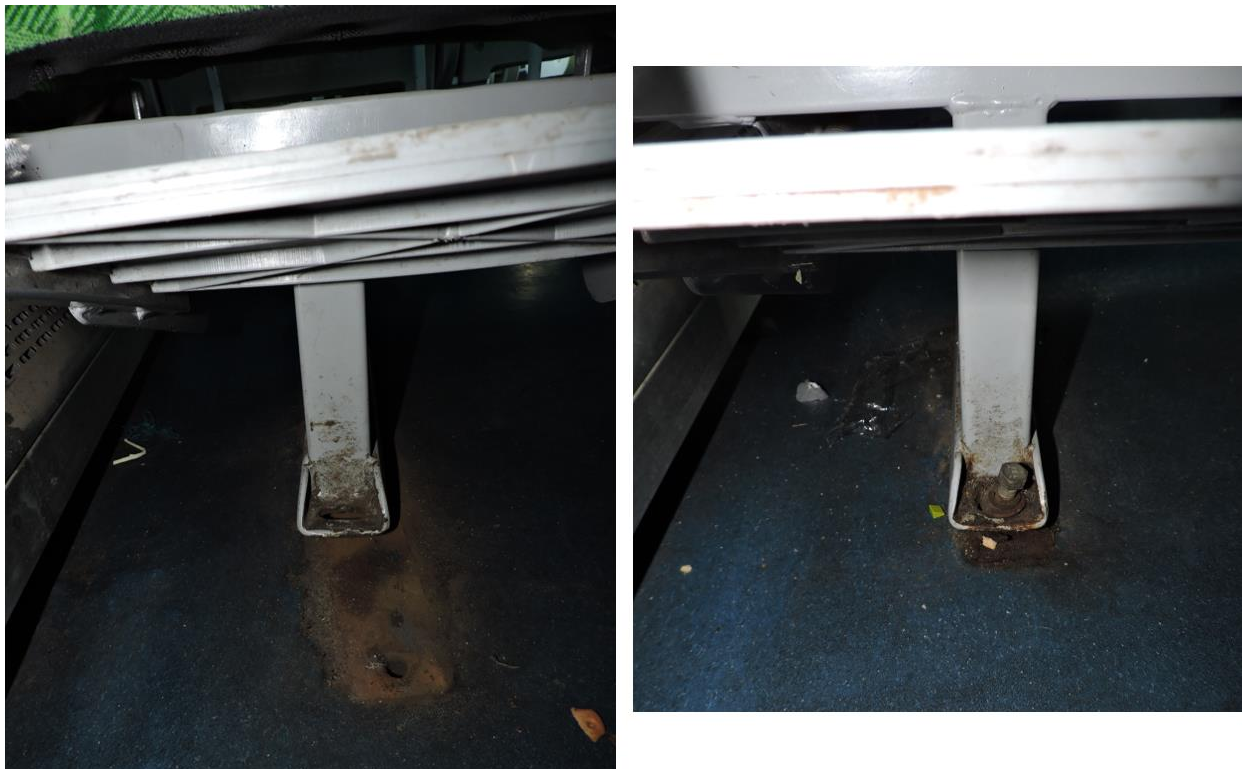
Es preciso mencionar que las butacas 25/26, 37/38 y 54, al momento de la revisión, se encontraban desancladas. Esto pudo haber sido resultado del accidente o haber sido provocado por un desperfecto previo a su ocurrencia. Se observó óxido en las piezas de los anclajes 25/26 y 37/38.

Figura 8. Detalle del anclaje de las butacas 25/26 (izquierda) y 37/38 (derecha). Fuente: JST, 2023

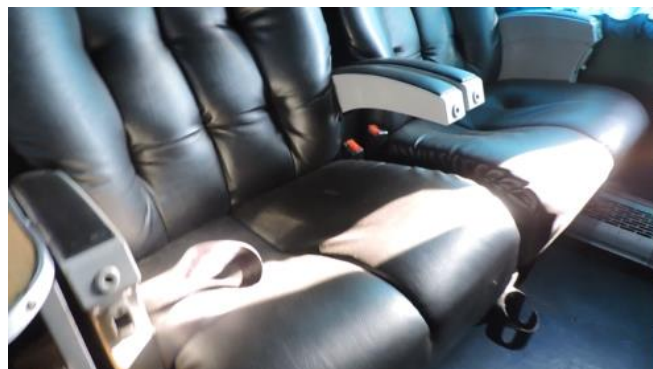
Al momento del registro del vehículo, los cinturones de los últimos asientos dobles del piso inferior (sin numerar) se encontraban trabados por debajo de las butacas, lo que podría haber dificultado su utilización.

Figura 9. Captura de video relevamiento. Cinturones con dificultad de utilización. Fuente: JST, 2023

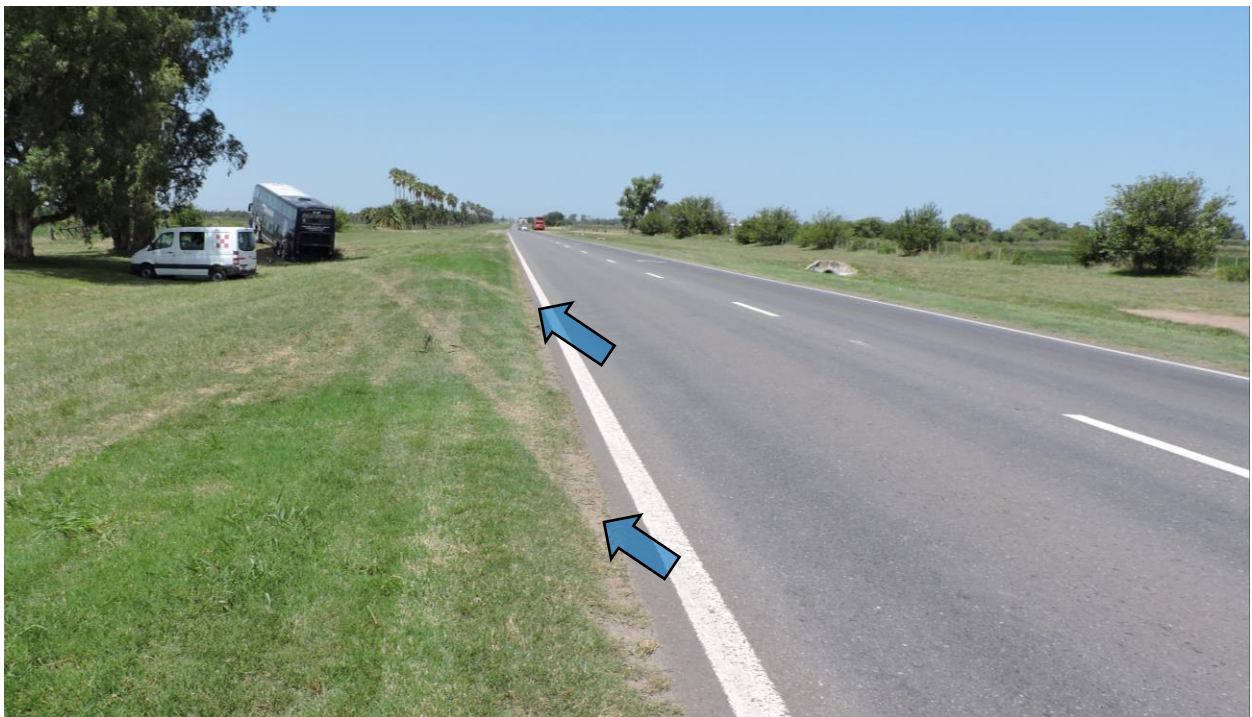
Según lo recabado hasta el momento, en inmediaciones del kilómetro 128, el vehículo habría sufrido la avería de su neumático delantero izquierdo lo que habría provocado la inestabilidad del vehículo y su cruce hacia el carril con sentido de circulación opuesto. Esto se intentará confirmar a partir de pruebas de laboratorio en el neumático. El despiste se produjo hacia la banquina y talud contiguos al sentido opuesto a la circulación original del vehículo, a 118 m hacia Casas desde el indicador del kilómetro 128. El vehículo estampó sobre el costado de calzada huellas de unos 69,40 m (izquierda) y de 51,20 (derecha), con una distancia entre ellas de 13,70 m (ver Figura 8).

Figura 8. Inicio de las huellas sobre banquina y talud. Posición final de vehículo. Vista en dirección hacia Casas. Fuente: JST, 2023

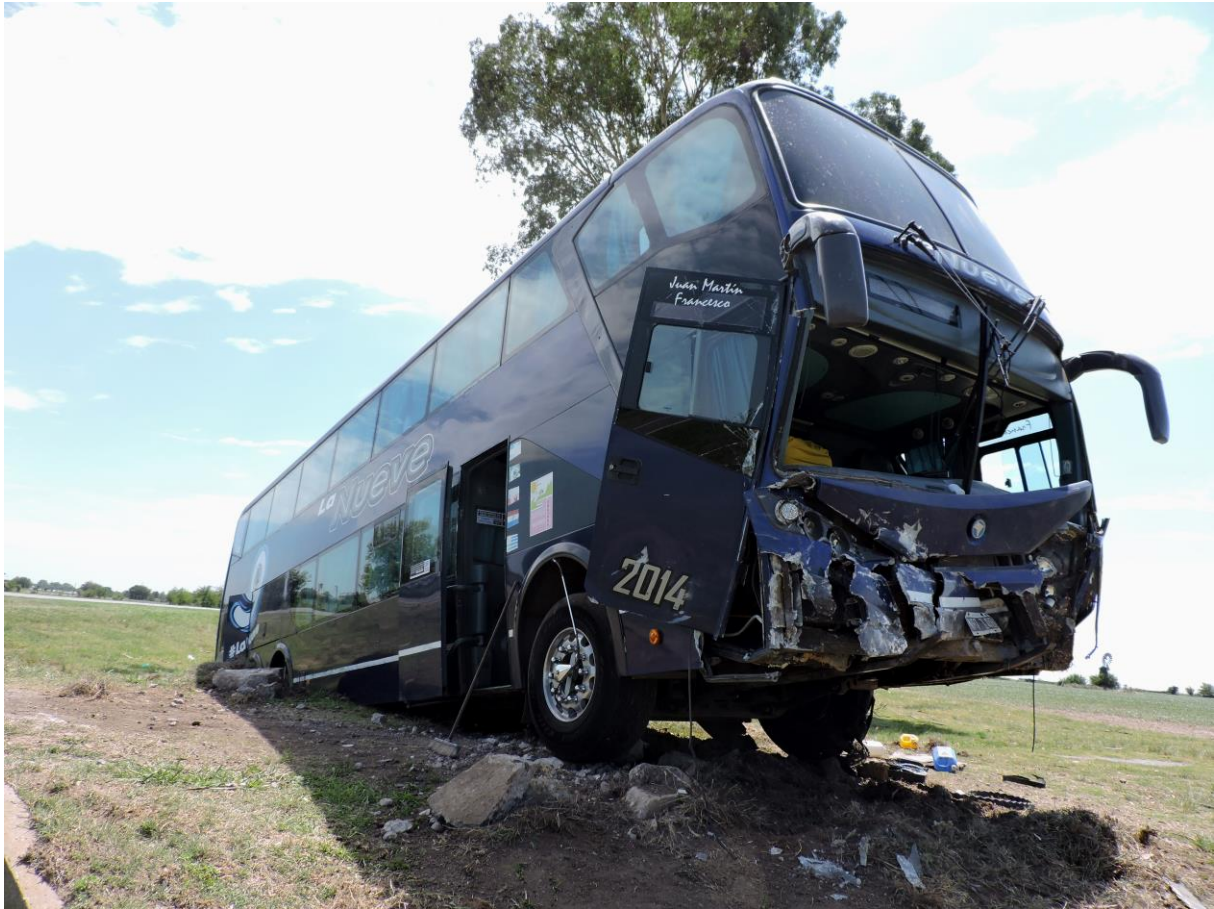
Finalmente, la unidad impactó con una alcantarilla y tuvo su punto de inmovilidad final de manera oblicua con su parte anterior derecha ubicada aproximadamente a 16,20 m del borde de calzada. La parte frontal del vehículo quedó elevada a 1 m aproximadamente sobre la alcantarilla (ver Figura 9).

Figura 9. Vehículo en su posición final. Fuente: JST, 2023
