INFORME BÁSICO DE SUCESO AUTOMOTOR

Expediente: EX-2023-48915583- -APN-DNISAU#JST

Título: 162. IB. Cargas. Colisión múltiple. La Leonesa. Chaco

Fecha y hora: 27 de abril de 2023 7:05 (UTC-3)

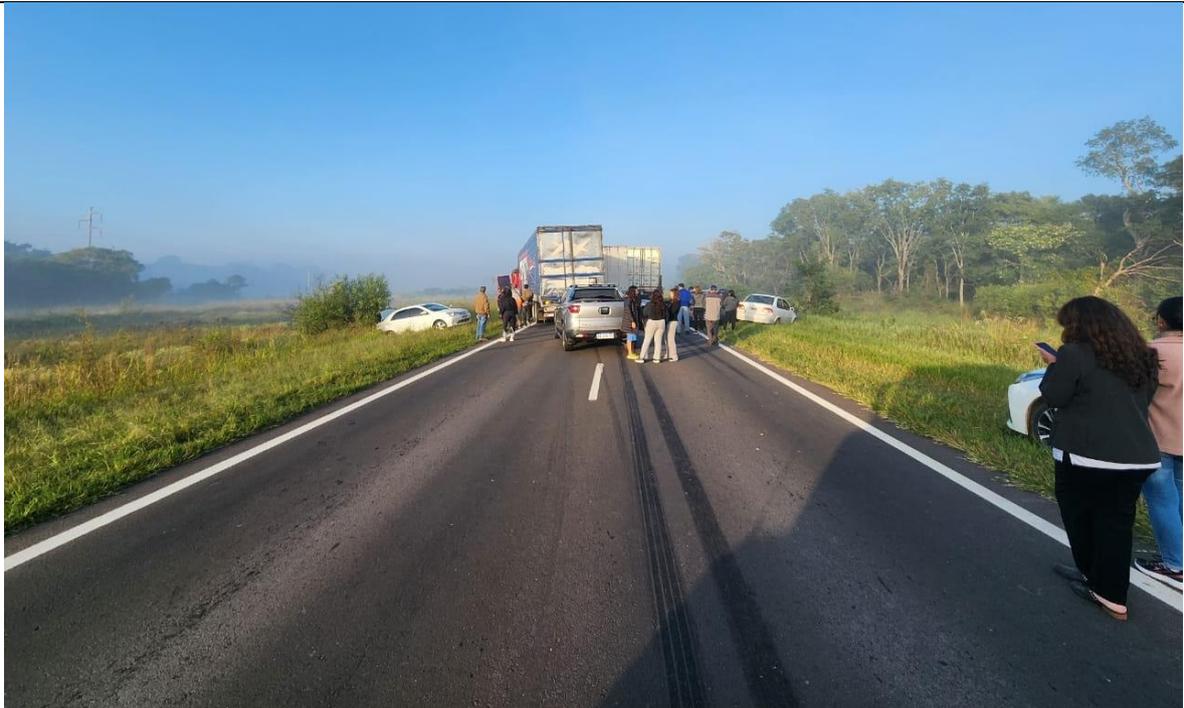
Figura 2. Vista del tramo de la ruta a la altura del kilómetro 1053, donde se produjo la colisión entre el mayor número de vehículos. En la imagen se puede ver la marca de frenada patentizada por uno de los vehículos, con proyección hacia el punto de impacto. Fuente: [Siemprecorrientes](#), 2023

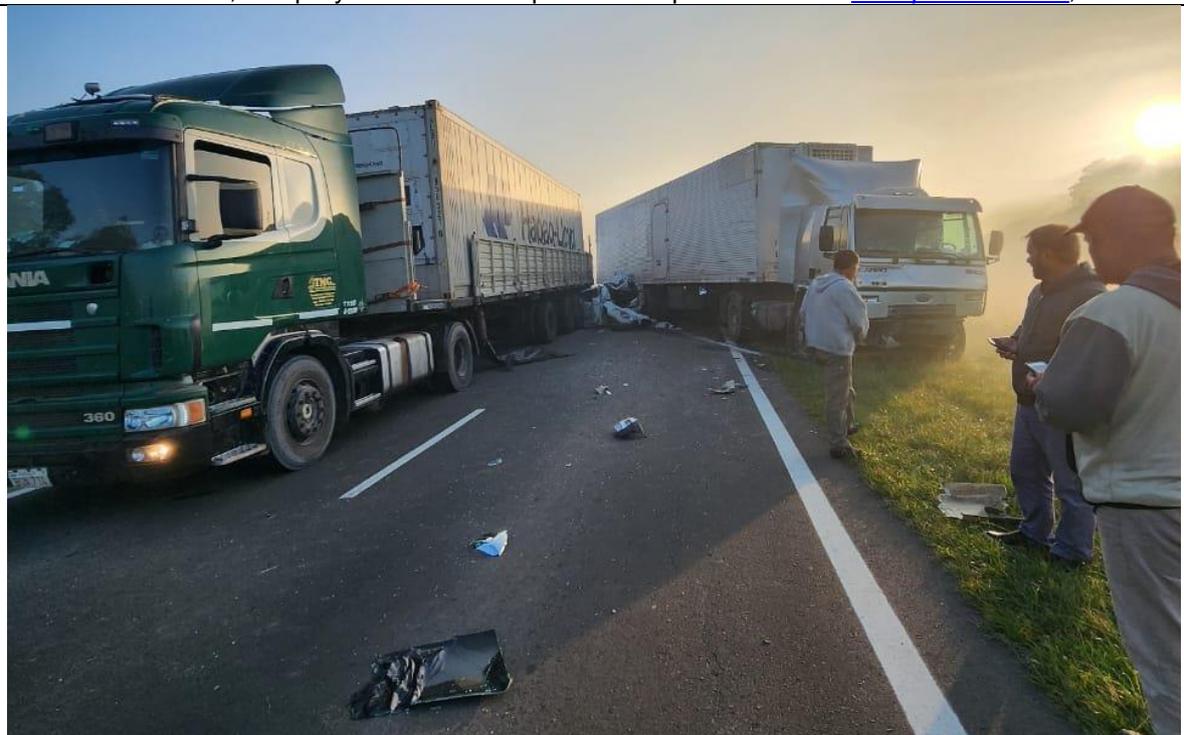
Vehículo 7 (particular)	Tipo: Compacto	
Categoría	M1: vehículo para transporte de pasajeros que no contengan más de ocho asientos, además del asiento del conductor, y que cargado no exceda de un peso máximo de tres mil quinientos kilogramos	
Marca	Renault	
Modelo	Sandero	
Uso	Particular	
Sentido de circulación	Vía	Ruta Nacional 11
	Desde	General Vedia, Chaco
	Hacia	Margarita Belén, Chaco
Ubicación de daños	Zona anterior, posterior, y ambos laterales	
Descripción de daños	El vehículo se encuentra completamente deformado.

Figura 3. En la imagen se pueden ver las posiciones finales del Vehículo 5 sobre la ruta y del Vehículo 11 sobre la banquina. Entre ambos, completamente deformado, resulta visible el Vehículo 7. Fuente: [Diarionorte](#), 2023

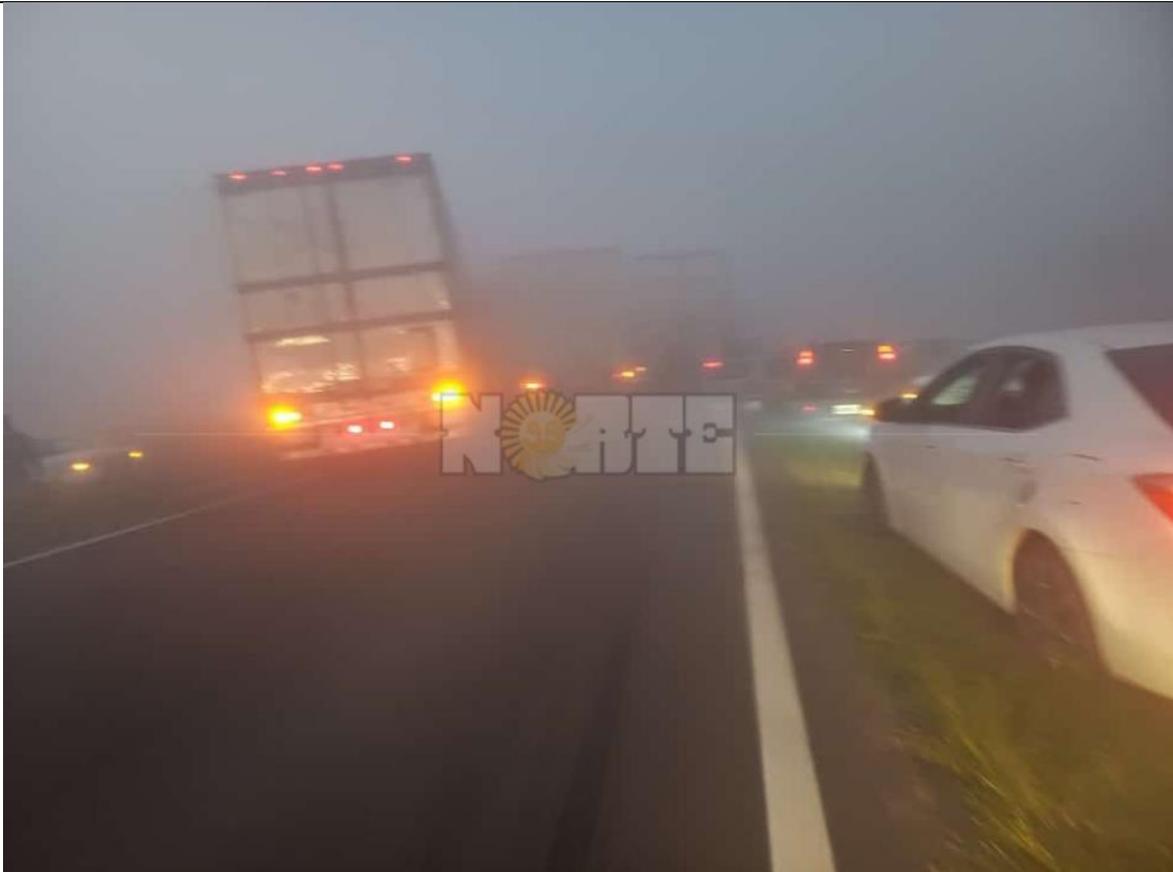
Figura 3. En la imagen se puede ver las posiciones finales del Vehículo 11, Vehículo 5 y Vehículo 6. Además resulta apreciable las condiciones de escasa visibilidad del entorno por causa del humo y la niebla. Fuente: [Diarionorte](#), 2023

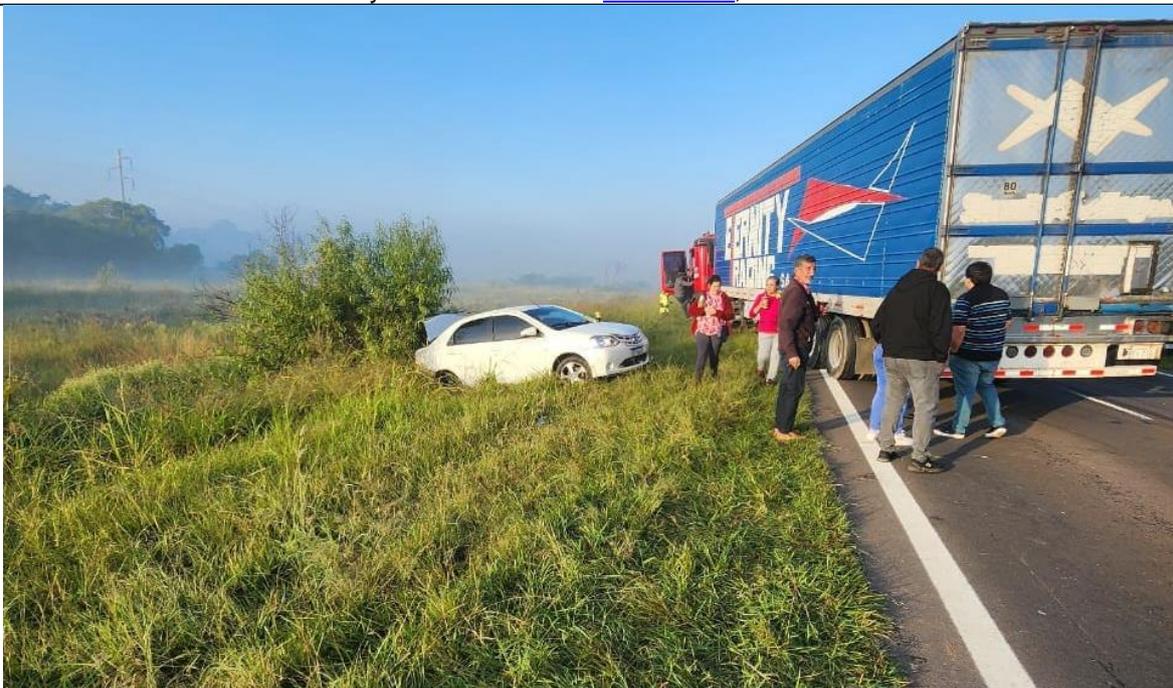
Figura 4. En la imagen se puede ver las posiciones finales del Vehículo 9 y el Vehículo 6. Fuente: [Siemprecorrientes](#), 2023

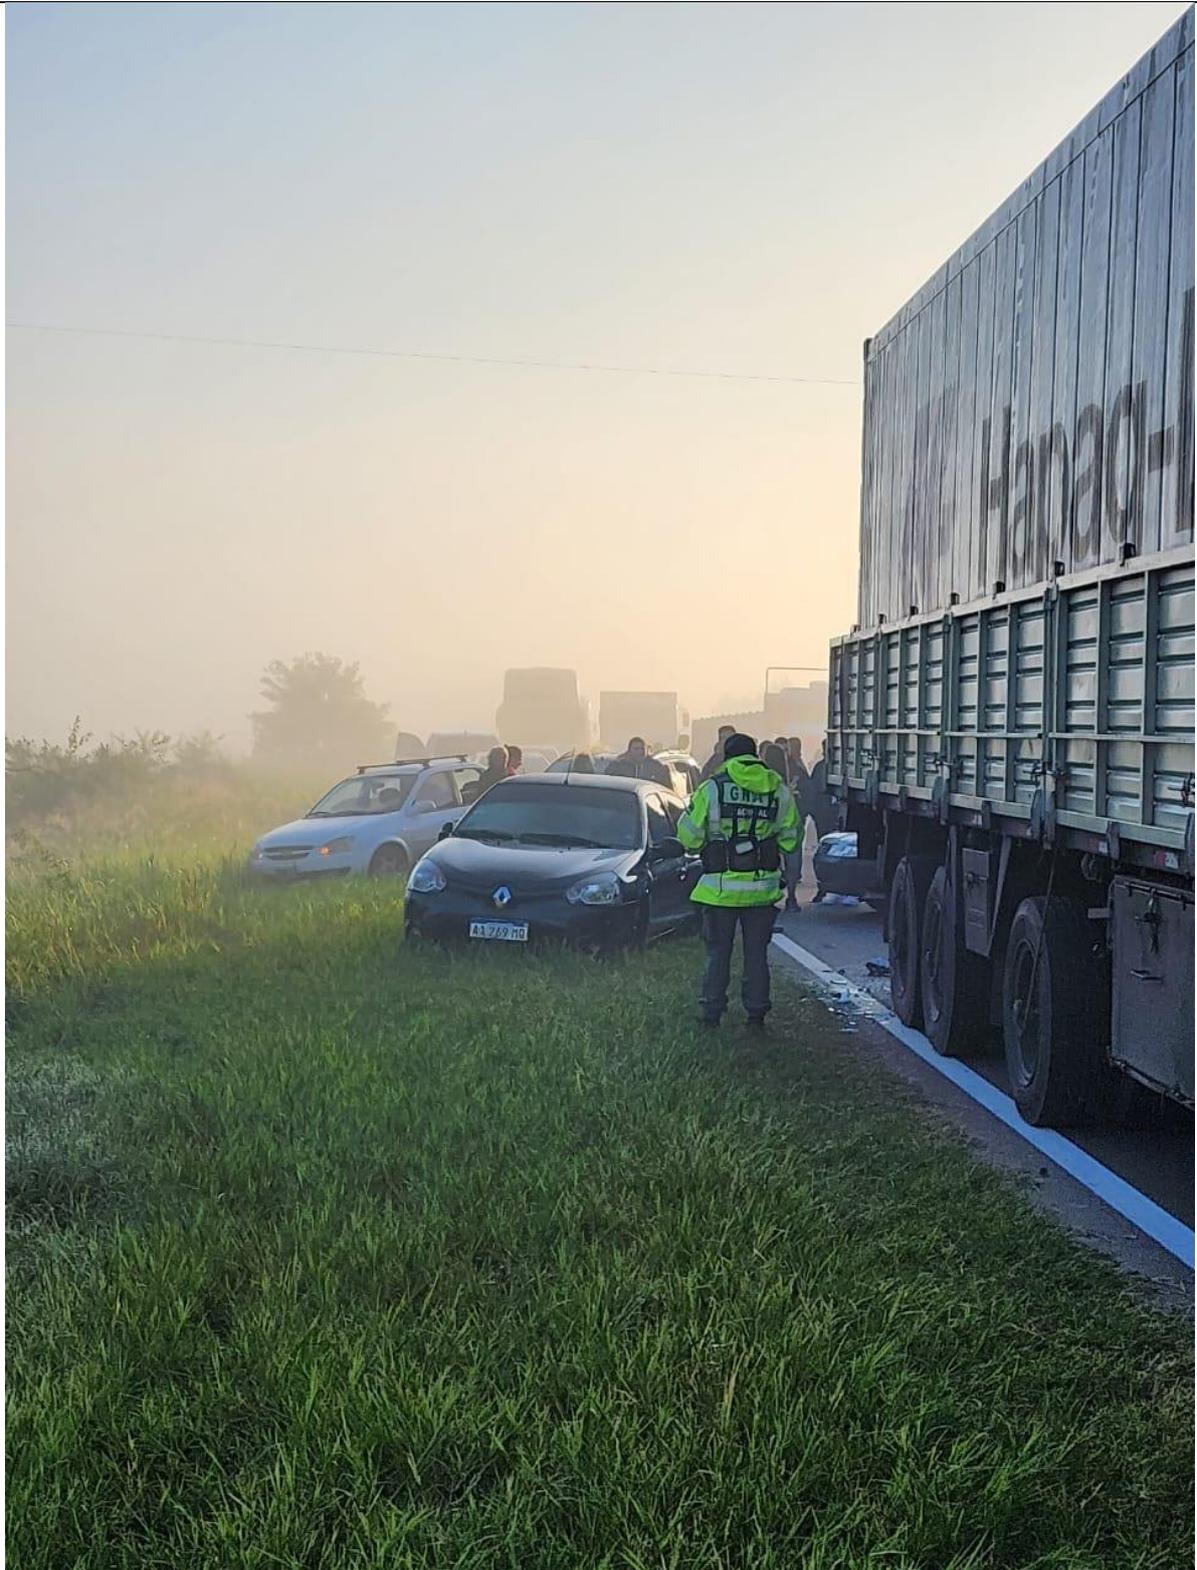
Figura 5. En la imagen se puede ver la posición final del Vehículo 10 junto a la posición final del Vehículo 5. Por detrás de ellos resulta apreciable el embotellamiento generado por la obstrucción a la circulación. Fuente: [Siemprecorrientes](#), 2023

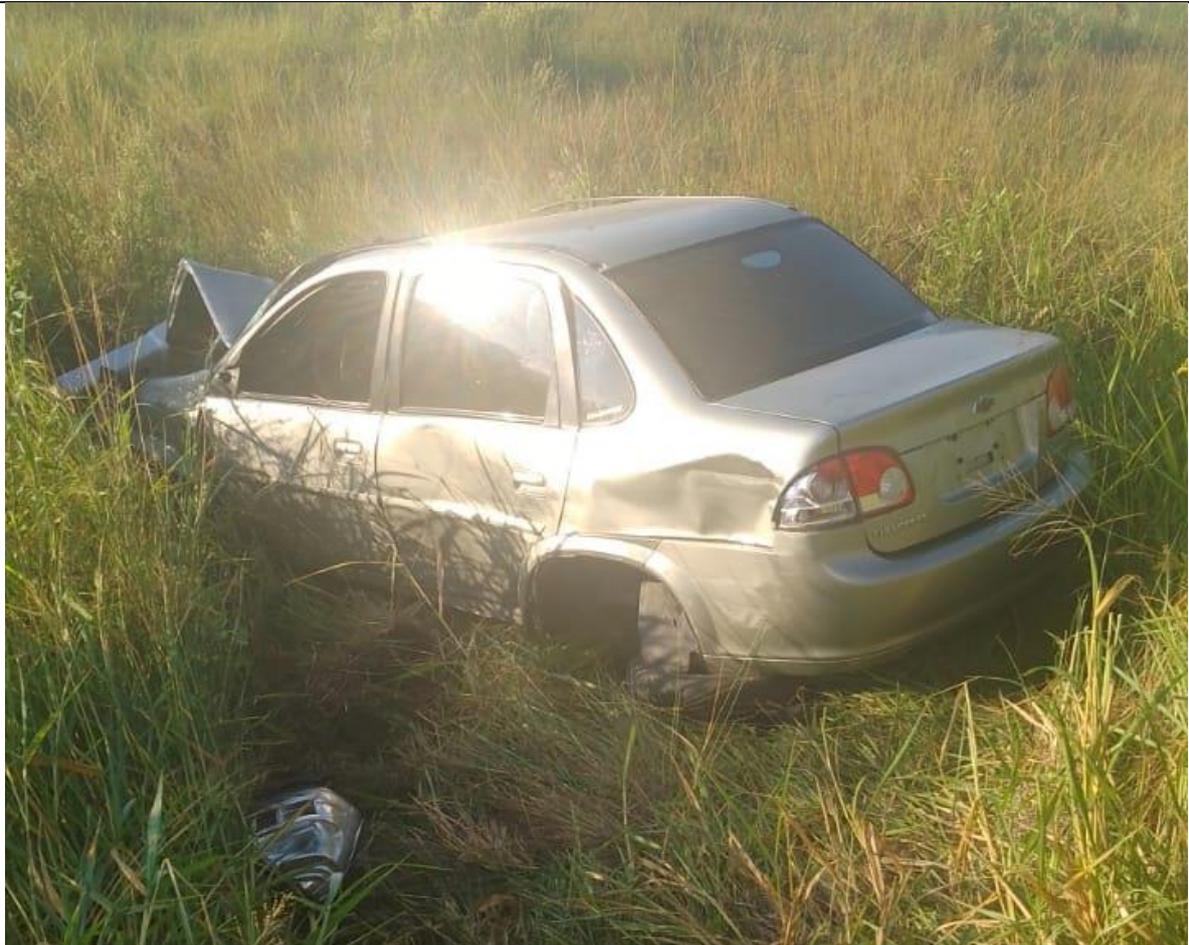
Vehículo 8 (particular)	Tipo: Sedán	
Categoría	M1: vehículo para transporte de pasajeros que no contengan más de ocho asientos, además del asiento del conductor, y que cargado no exceda de un peso máximo de tres mil quinientos kilogramos	
Marca	Chevrolet	
Modelo	Classic	
Uso	Particular	
Sentido de circulación	Vía	Ruta Nacional 11
	Desde	General Vedia, Chaco
	Hacia	Margarita Belen, Chaco
Ubicación de daños	Zona anterior y lateral izquierdo	
Descripción de daños	Daños principalmente concentrados en el frente de la unidad y con efracciones en el lateral izquierdo

Figura 6. En la imagen se puede ver al Vehículo 8 afectado por la colisión. Fuente: *Policía de La Leonesa, 2023*

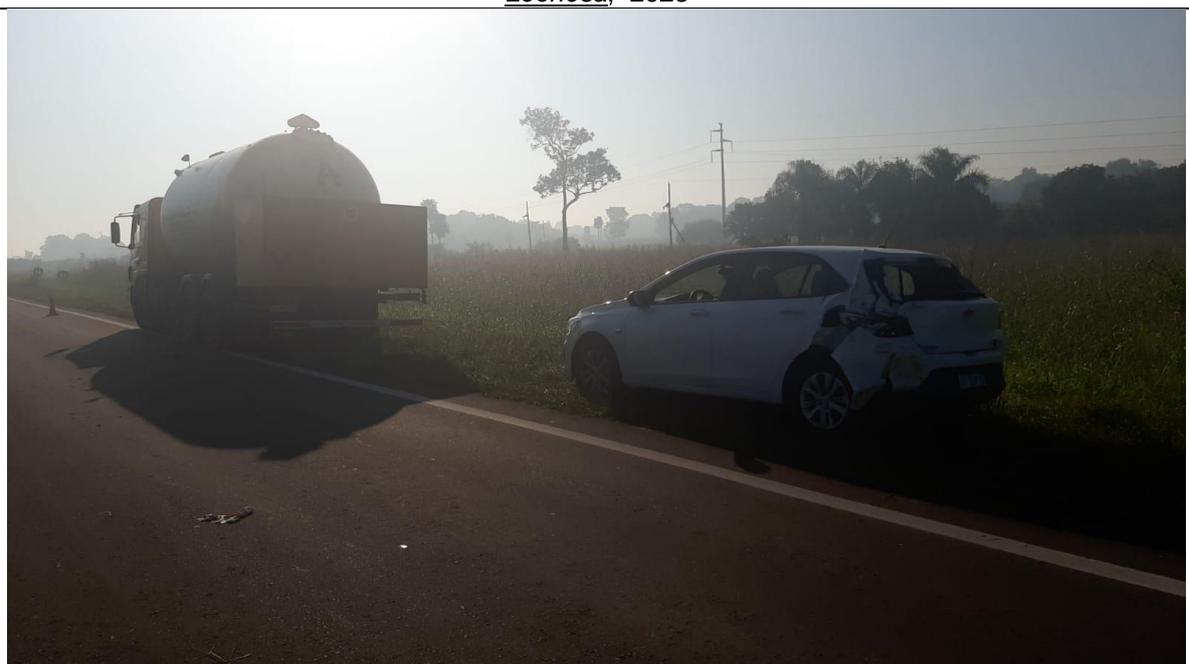
Descripción de daños	Presenta daños por impacto alojados en el extremo anterior derecho de su estructura.	
Servicio	Ocasión de servicio	A determinar
	Carga transportada	Gas Licuado de Petróleo (GLP)
	Origen	A determinar
	Destino	A determinar
Sentido de circulación	Vía	Ruta Nacional 11
	Desde	General Vedia, Chaco
	Hacia	Margarita Belén, Chaco

Categoría	M1: vehículo para transporte de pasajeros que no contengan más de ocho asientos, además del asiento del conductor, y que cargado no exceda de un peso máximo de tres mil quinientos kilogramos	
Marca	Chevrolet	
Modelo	Onix	
Uso	Particular	
Sentido de circulación	Vía	Ruta Nacional 11
	Desde	General Vedia, Chaco
	Hacia	Margarita Belén, Chaco
Ubicación de daños	Posterior	
Descripción de daños	Zona de impacto en extremo posterior izquierdo

Figura 7. En la imagen se puede ver las posiciones finales de los Vehículos 1 y 2. Fuente: *Policía de La Leonesa, 2023*

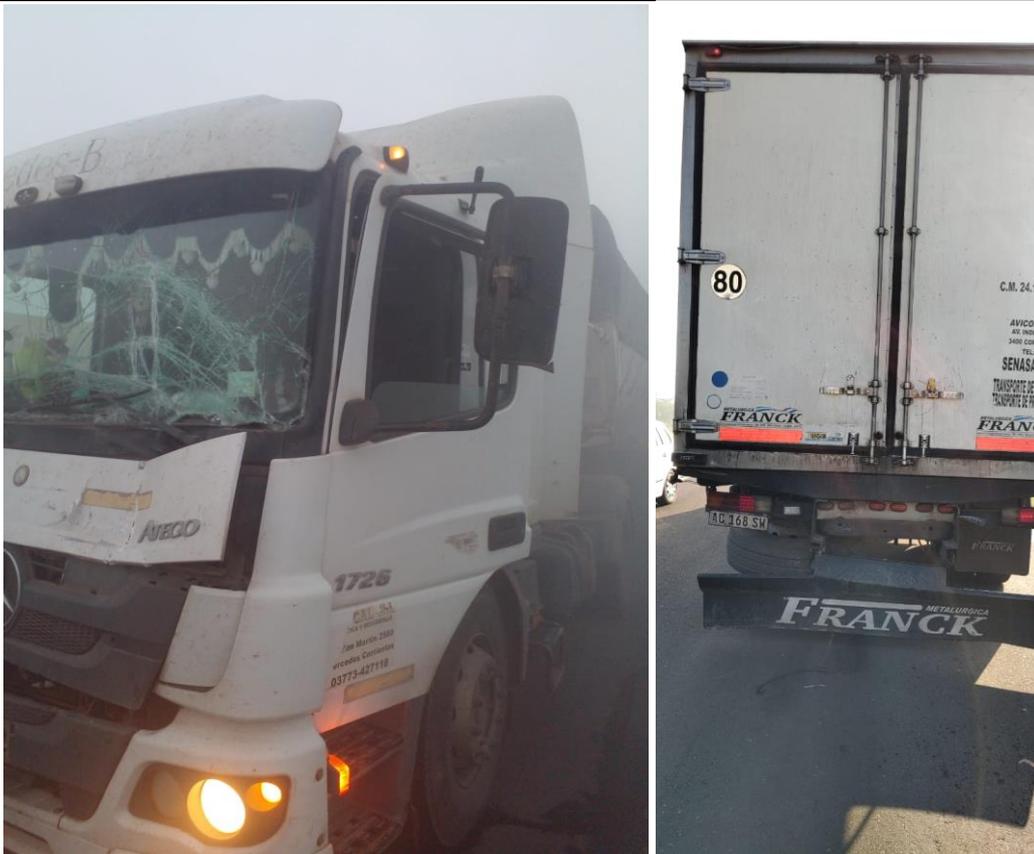
Ubicación de daños	Posterior	
Descripción de daños	Marcas de impacto en paragolpes trasero con deformación de los soportes, afectación de la estructura de alojamiento de la rueda de auxilio, compresión de neumático de rueda de auxilio, marcas de impacto en zona posterior de la plataforma de carga y compuertas traseras del contenedor de carga.	
Servicio	Ocasión de servicio	A determinar
	Carga transportada	A determinar
	Origen	A determinar
	Destino	A determinar

Figura 8. En las imágenes se pueden ver a los Vehículos 3 y 4 involucrados en una de las cadenas de colisión. Fuente: *Policía de La Leonesa*, 2023
