# JST | SEGURIDAD EN EL TRANSPORTE

## INFORME BÁSICO DE SUCESO AUTOMOTOR

Expediente: EX-2023-45660406- -APN-DNISAU#JST

Título: 161. IB. Pasajeros y cargas. Colisión. Maipú. Mendoza

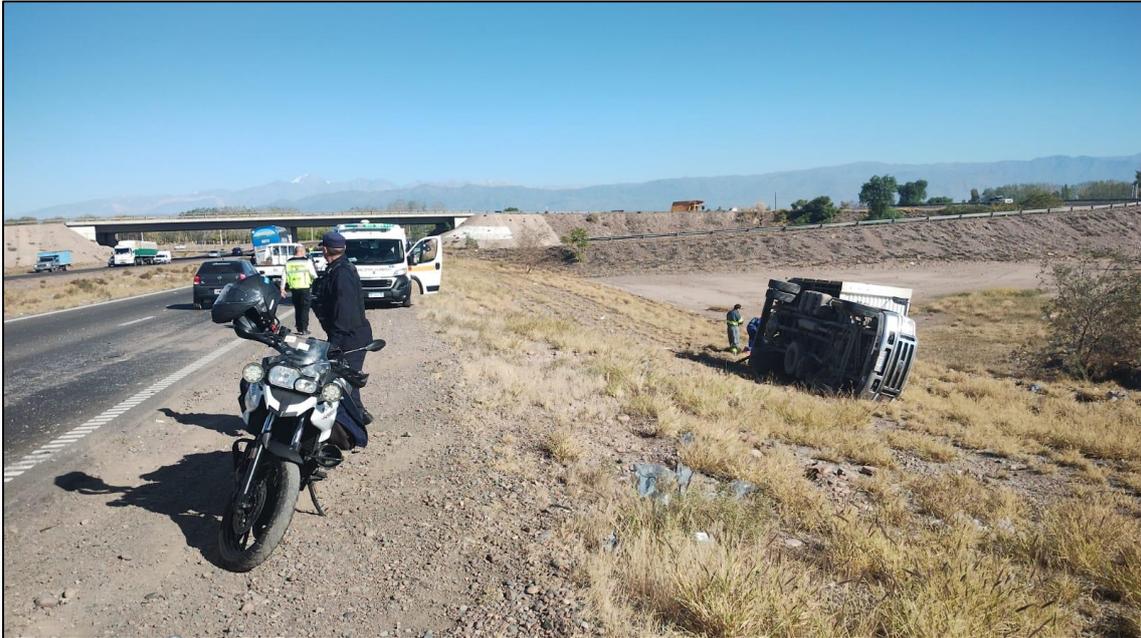
Figura 1. Posición final de los vehículos involucrados. A la izquierda, sobre el canchero central el Vehículo 1. A la derecha, volcado sobre la zona de préstamo el Vehículo 2. Fuente: [El Sol](#), 2023.

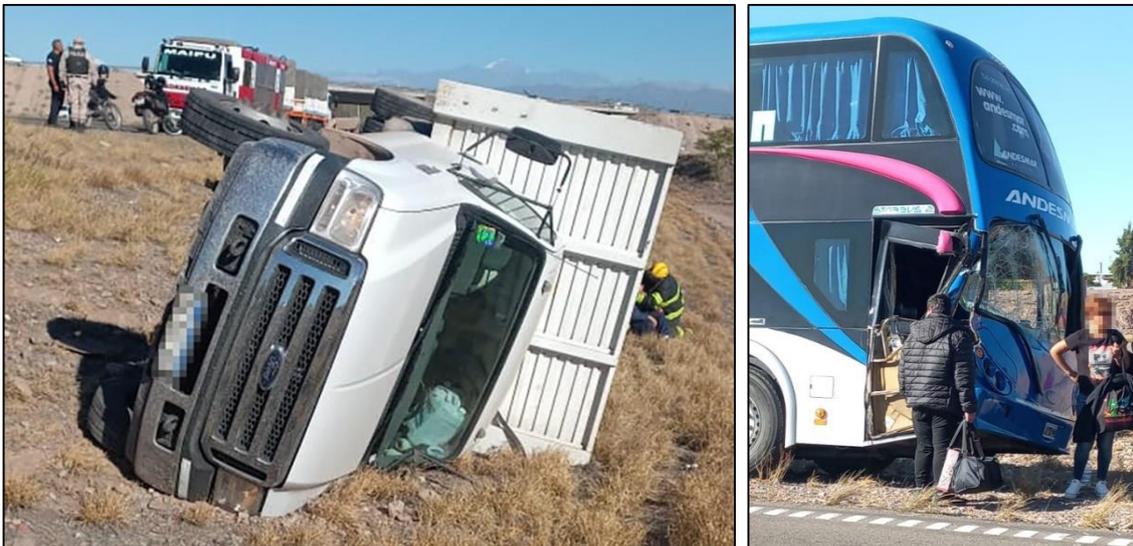
Desde	Buenos Aires
	Hacia	Mendoza
Ubicación de daños	Vértice anterior derecho	
Descripción de daños	Desprendimiento total de puerta derecha. Desprendimiento y rotura de parabrisas anterior. Desprendimiento total de espejo retrovisor derecho. Rotura de carrocería en vértice anterior derecho.

Figura 2. Daños materiales de los vehículos involucrados. Fuente: [El Sol](#), año.
