INFORME PRELIMINAR DE SUCESO AUTOMOTOR

Expediente: EX-2023-42342156- -APN-DNISAU#JST

Título: 158. IP. Cargas. Colisión múltiple. Boedo. CABA

Fecha y hora: 13 de abril de 2023, 6:30 (UTC-3)

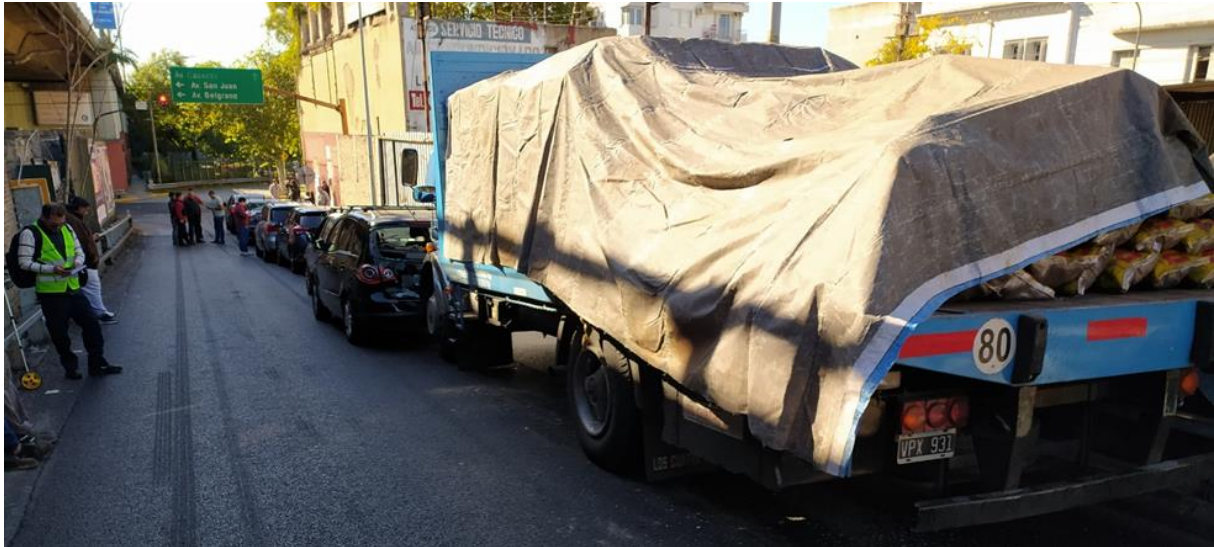
Figura 1. Posiciones finales de los vehículos participantes en el suceso. Fuente: JST, 2023

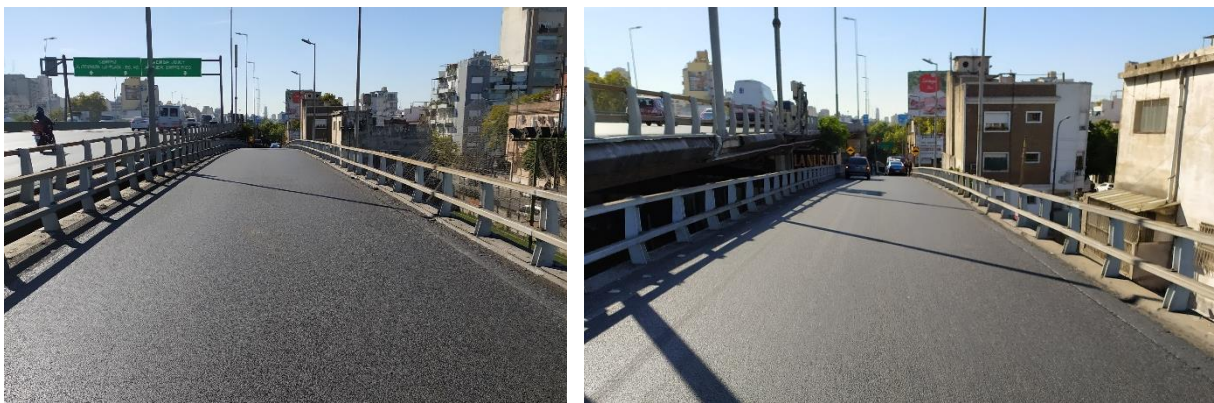
La traza de la rama de egreso corresponde a la mano de circulación con sentido desde Av. La Plata hacia la Av. Jujuy, presenta una configuración de calzada simple con un carril que finaliza en la intersección con la calle Colombres.

En el sector donde ocurrió el suceso, la calzada presenta un ancho aproximado de 6 m entre barreras de contención semirrígidas y una longitud de 218 m desde el inicio de la barrera de contención izquierda hasta el inicio de la senda peatonal que se encuentra previo a la intersección con la calle Colombres.

La calzada de la vía de salida de la autopista (también la del tramo previo de la traza principal) posee pavimento con superficie asfáltica de apariencia reciente y sin demarcación horizontal, hasta los 15,3 m previos a la intersección con calle Colombres. A partir de ese punto finalizan las barreras de contención y la calzada pasa a ser de hormigón, de apariencia más antigua, con fracturas y pérdida de material. Previo a la intersección con calle Colombres, se observa una senda peatonal poco perceptible debido a desgaste.

Junto a las barreras de contención, en el margen izquierdo se observó un espacio de 50 cm de ancho sin repavimentar y con tachas reflectivas, y en el derecho un canal de desagote de 27 cm de ancho y 8 cm de profundidad.

Figura 3. Características de la rampa de egreso hacia la calle Colombres. Fuente: JST, 2023

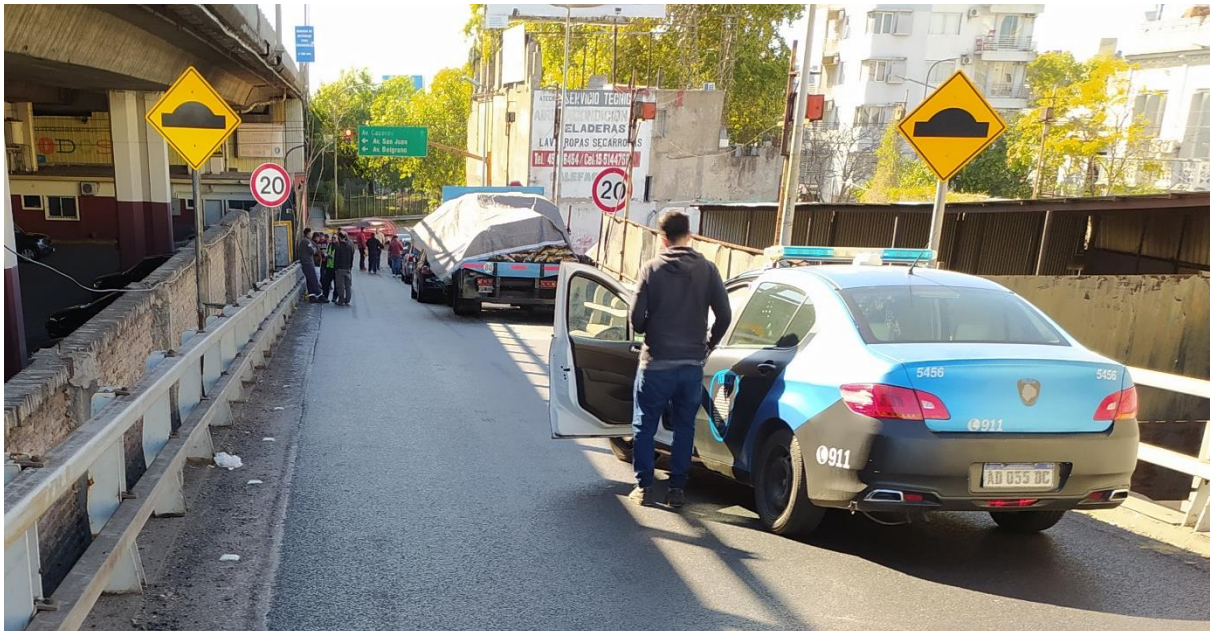
Como señalización vertical previa al sector de la primera colisión se registró señal de direcciones permitidas en el inicio de la salida, señal de uso de cinturón parcialmente cubierto por vegetación sobre el margen izquierdo y sobre ambos márgenes de la calzada, se relevó señal preventiva de lomada y señal reglamentaria de velocidad máxima 20 km/h.

Figura 4. Señalización presente previo a la zona de la primera colisión. Fuente: JST, 2023

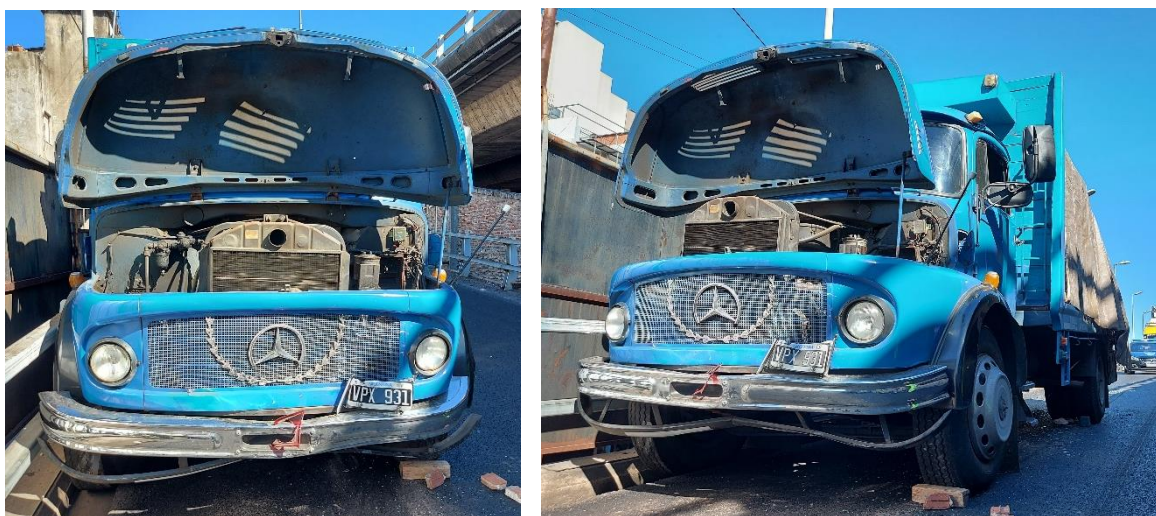
Deformaciones con sentido desde el sector anterior hacia el posterior con un leve daño en el paragolpes.

Figura 6. Daños ocasionados en la colisión con el Vehículo 2. Fuente: JST, 2023

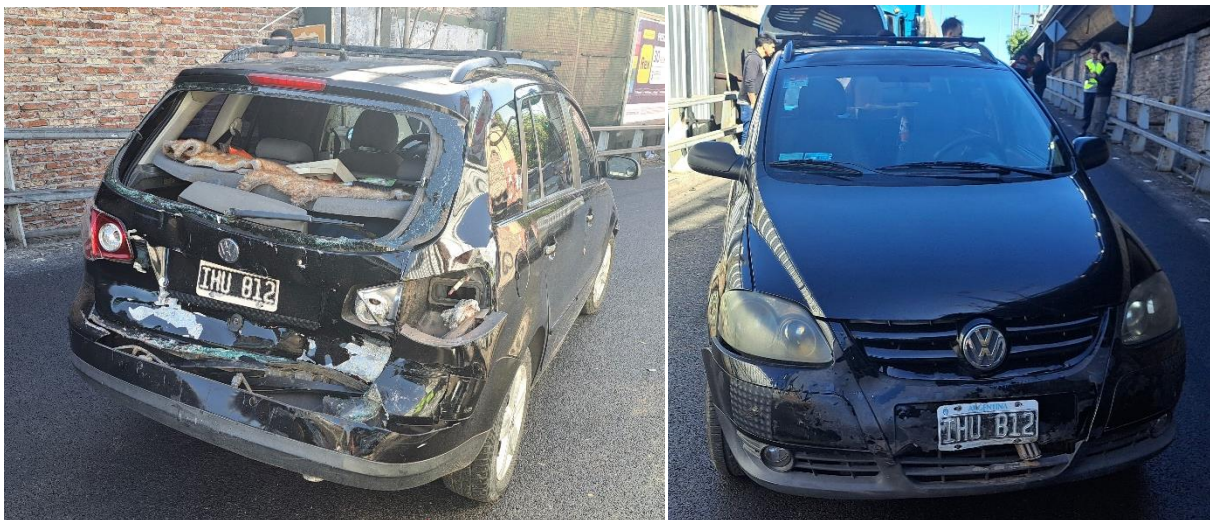
Los daños en el paragolpes trasero, portón y ópticas fueron ocasionados por el sector frontal del Vehículo 1. El paragolpes delantero y capó se dañaron en la colisión con el sector posterior del Vehículo 3.

Figura 7. Daños ocasionados en las colisiones con el Vehículo 1 y Vehículo 3. Fuente: JST, 2023

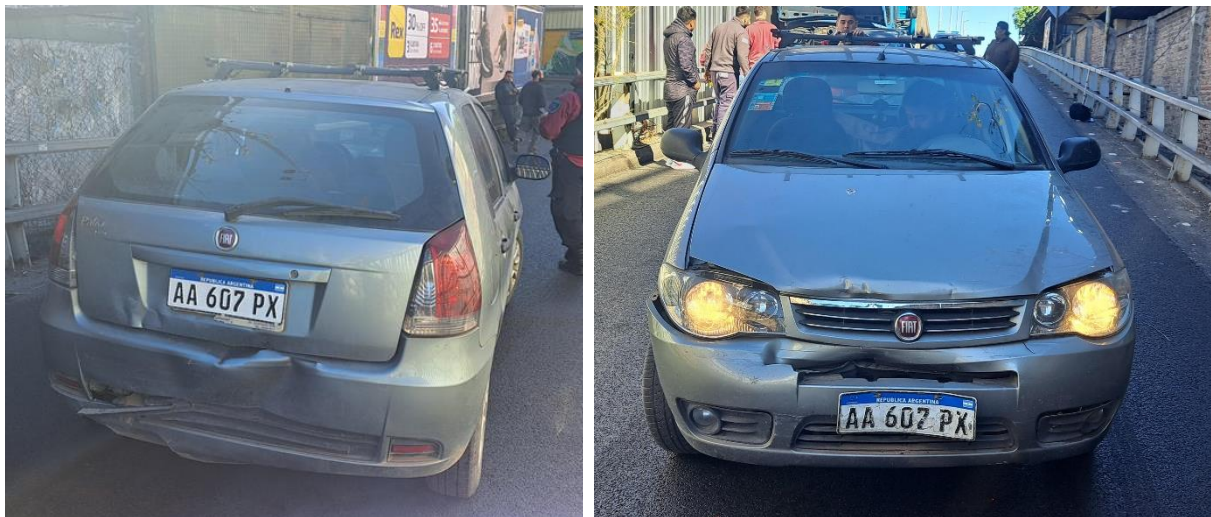
Los daños en paragolpes trasero y portón fueron ocasionados por el sector frontal del Vehículo 2. El paragolpes delantero y capó se dañaron en la colisión con el sector posterior del Vehículo 4.

Figura 8. Daños ocasionados en las colisiones con el Vehículo 2 y el Vehículo 4. Fuente: JST, 2023

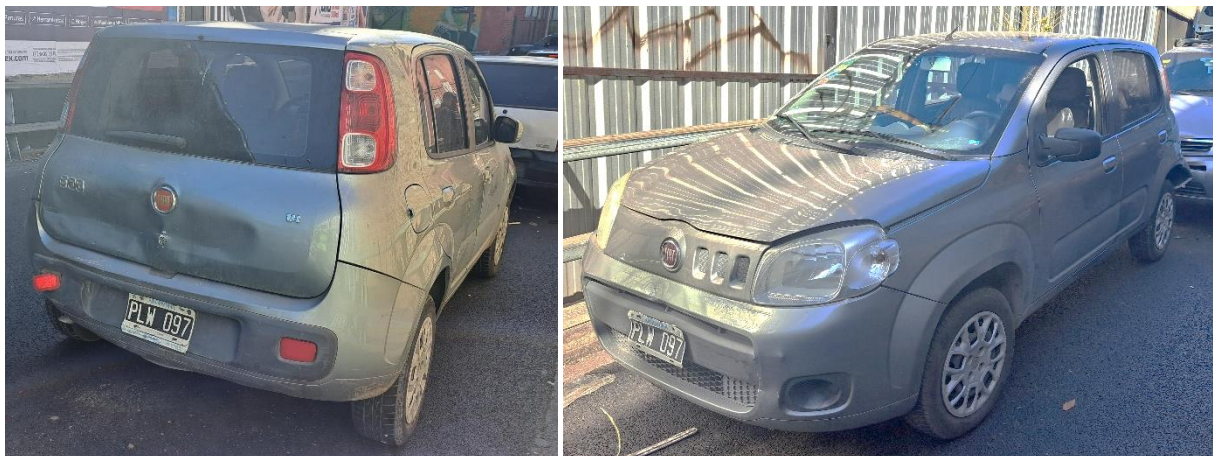
Los daños en paragolpes trasero y portón fueron ocasionados por el sector frontal del Vehículo 3. El paragolpes delantero y capó se dañaron en la colisión con el sector posterior del Vehículo 5.

Figura 9. Daños ocasionados en las colisiones con el Vehículo 3 y Vehículo 5. Fuente: JST, 2023

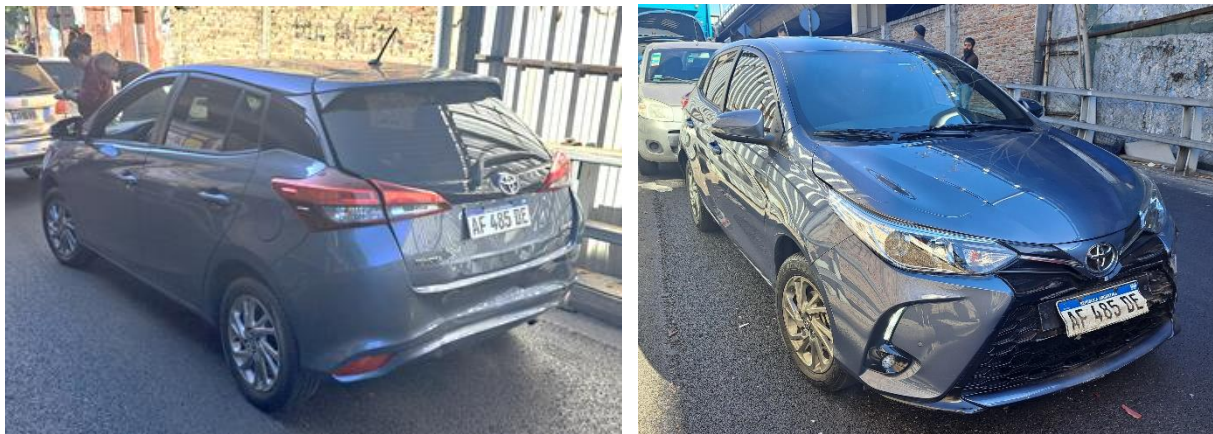
Los daños en paragolpes trasero y portón fueron ocasionados por el sector frontal del Vehículo 4. El paragolpes delantero y capó se dañaron en la colisión con el sector posterior del Vehículo 6.

Figura 10. Daños ocasionados en las colisiones con el Vehículo 4 y Vehículo 6. Fuente: JST, 2023

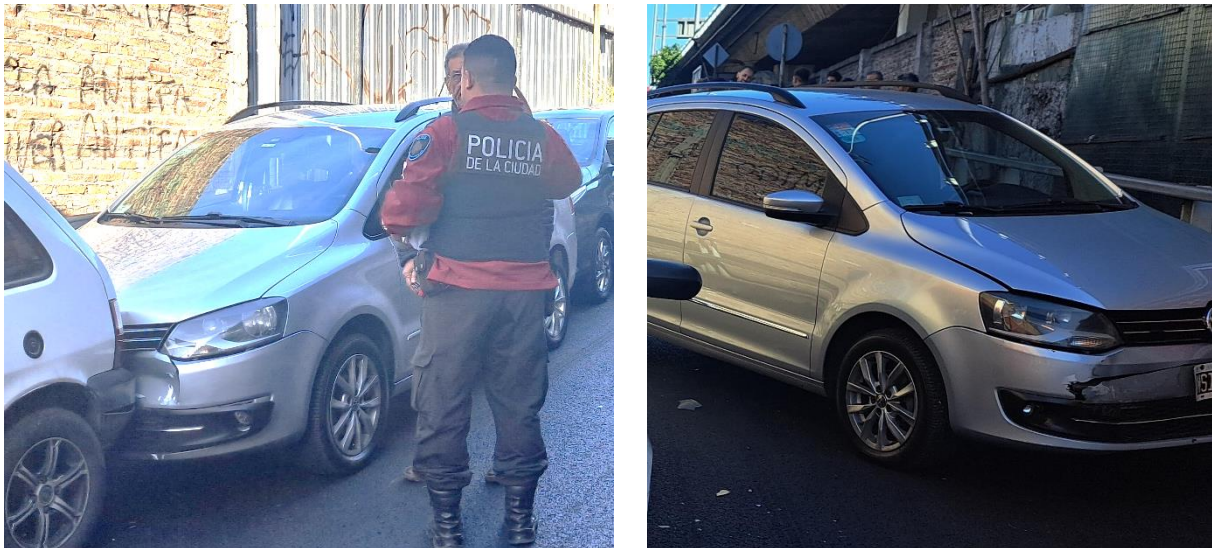
Los daños en paragolpes trasero y portón fueron ocasionados por el sector frontal del Vehículo 5. El paragolpes delantero y capó se dañaron en la colisión con el sector posterior del Vehículo 7.

Figura 11. Daños ocasionados en las colisiones con el Vehículo 5 y Vehículo 7. Fuente: JST, 2023

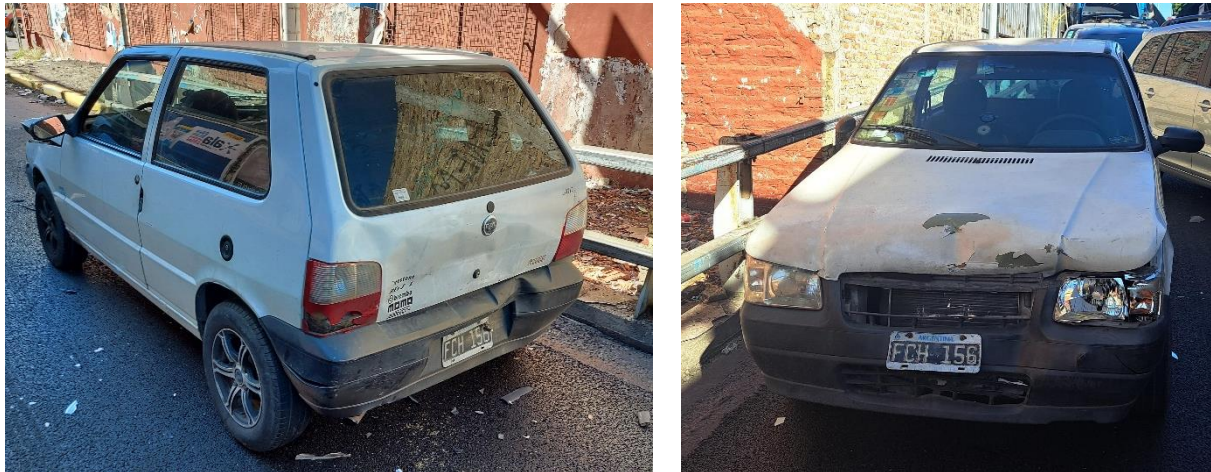
Los daños en paragolpes trasero y portón fueron ocasionados por el sector frontal del Vehículo 6. Se observó la óptica trasera izquierda con daños no ocasionados en este suceso. El paragolpes delantero, capó y óptica izquierda se dañaron en la colisión con el sector posterior del Vehículo 7.

Figura 12. Daños ocasionados en las colisiones con el Vehículo 6 y Vehículo 8. Fuente: JST, 2023

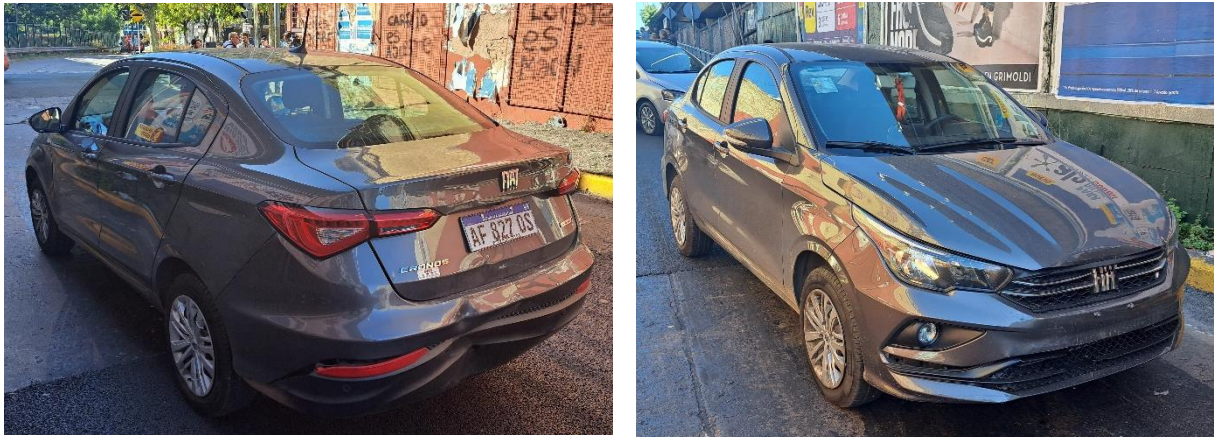
Los daños en paragolpes trasero y tapa de baúl fueron ocasionados por el sector frontal del Vehículo 7. El paragolpes delantero y capó se dañaron en la colisión con el sector posterior del Vehículo 9.

Figura 13. Daños ocasionados en las colisiones con el Vehículo 7 y Vehículo 9. Fuente: JST, 2023

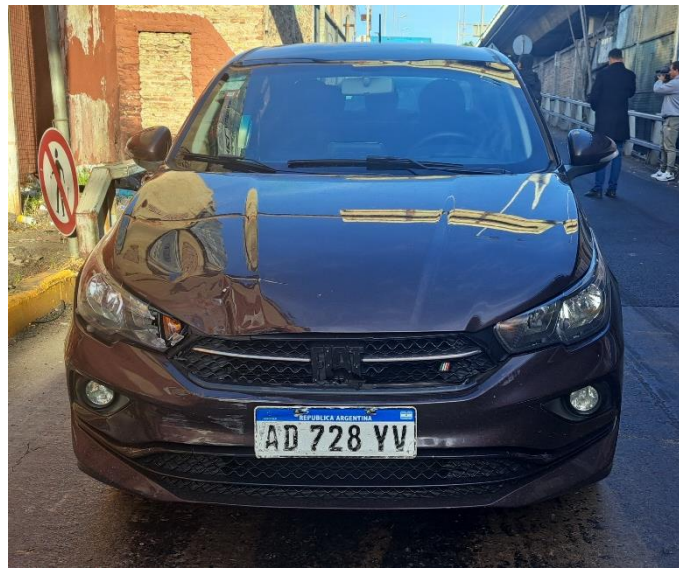
El paragolpes delantero, óptica derecha y capó se dañaron en la colisión con el sector posterior del Vehículo 10.

Figura 14. Daños ocasionados en la colisión con el Vehículo 10. Fuente: JST, 2023

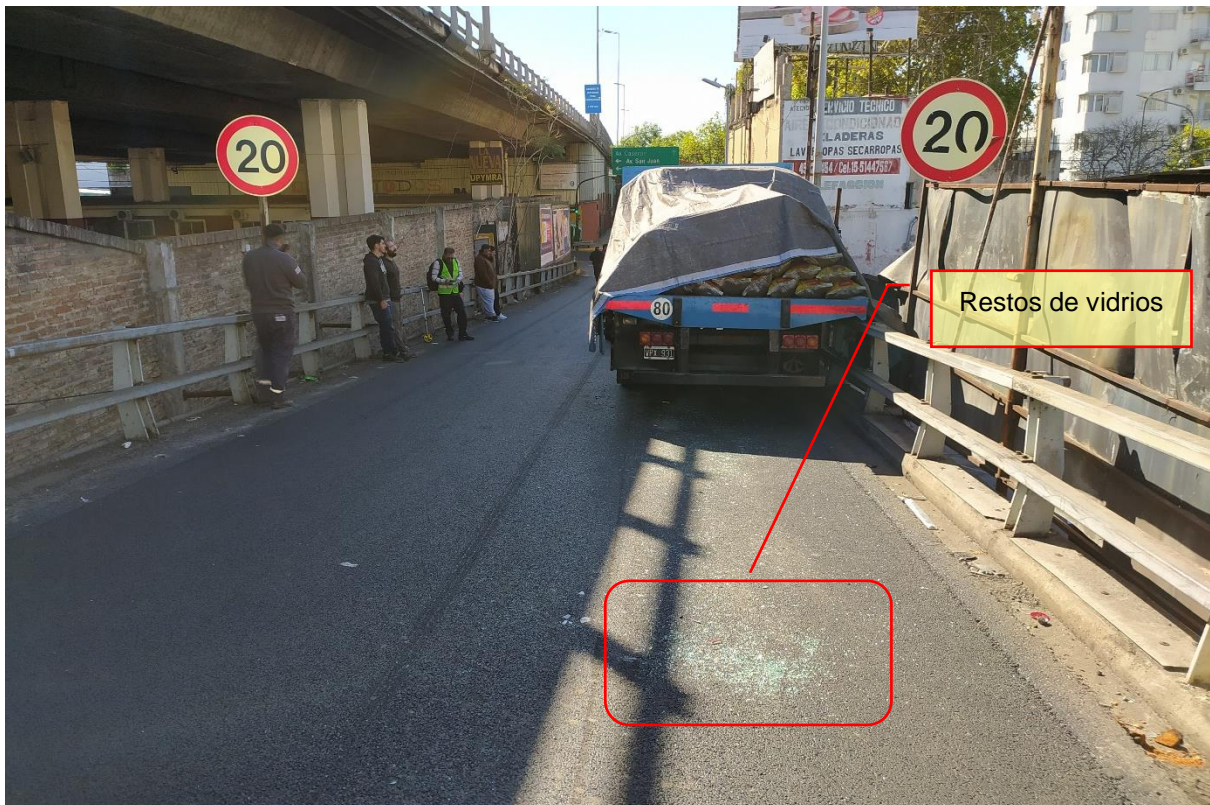
El Vehículo 1 alcanzó, impactó y trasladó al Vehículo 2 por 13,3 m hasta su punto de reposo. La zona de colisión quedó determinada por los restos de vidrio de la luneta del Vehículo 2, que se encontraron a 55,4 m de la senda peatonal de la calle Colombes. El Vehículo 1 finalizó por detrás y en contacto con el Vehículo 2 y con el lateral derecho apoyado en la barrera de contención.

Figura 14. Restos de luneta que indicaron la zona de colisión entre el Vehículo 1 y Vehículo 2.

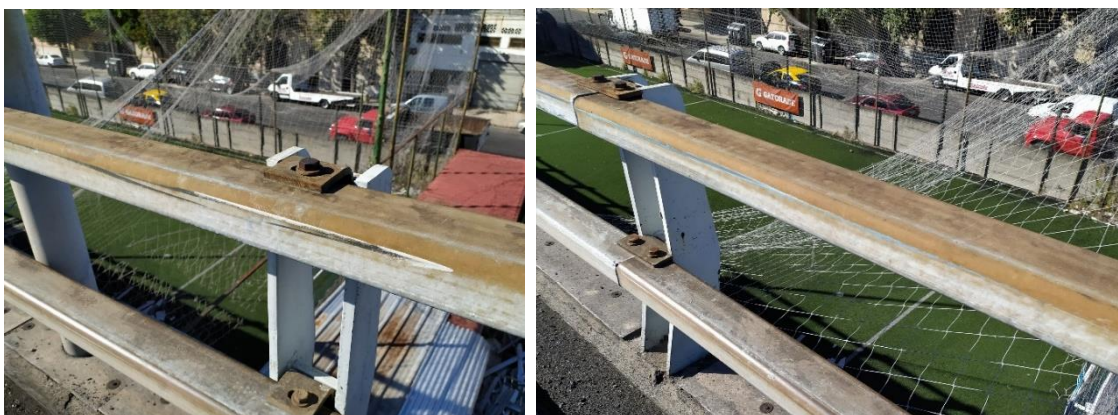
Antes y después de la zona de colisión y posición final del Vehículo 1, se relevaron restos de pintura azul, negra y marcas de caucho en la barrera de contención derecha. No es posible determinar qué rastros generó el Vehículo 1 y cuáles fueron originados por otro suceso previo, dado que no hay elementos suficientes para establecer el comienzo y la continuidad de estos, considerando también que dichos rastros sobrepasan la posición final de la unidad.

Figura 15. Transferencia de pintura azul y negra sobre las barreras de contención junto al margen derecho. Fuente: JST, 2023

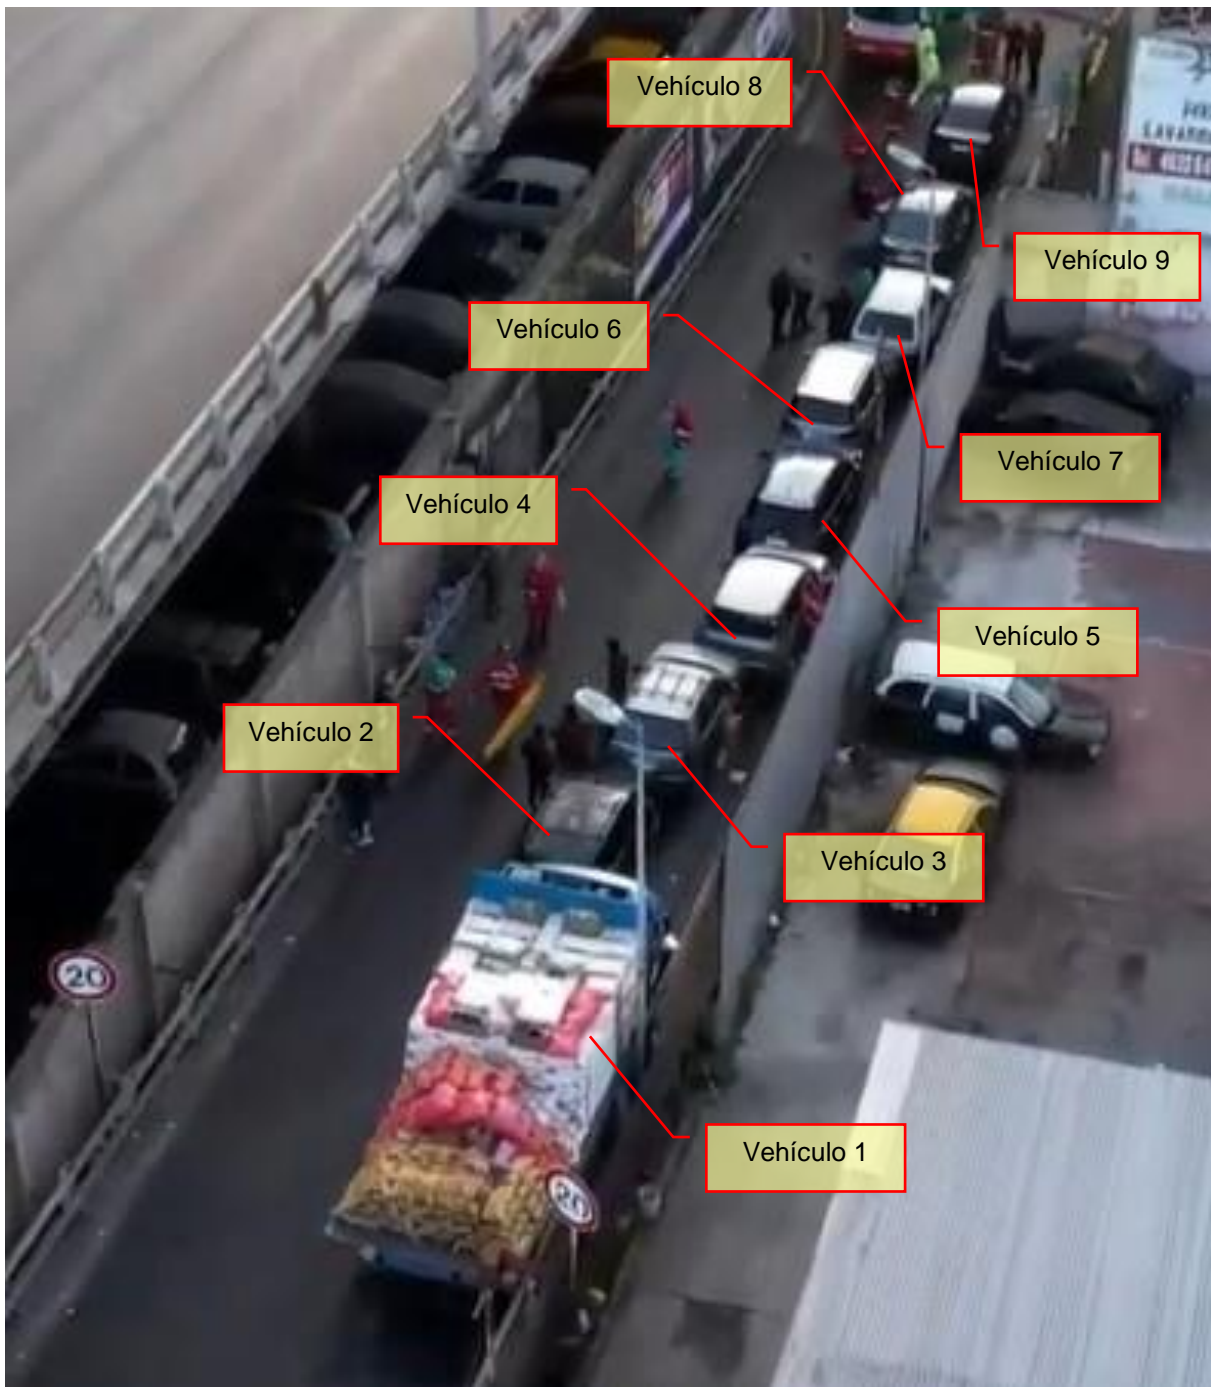
Luego del impacto se generó una serie de colisiones en cadena, donde cada vehículo impactó al que estaba inmediatamente por delante. Esta secuencia de impactos finalizó en la colisión entre el Vehículo 9 y el Vehículo 10. Se determinó que el Vehículo 1 fue deformado solamente en su sector anterior.

Figura 16. Posición final de los vehículos participantes en el suceso. Fuente: JST, 2023

- No se relevaron huellas de frenado del Vehículo 1 que indiquen la utilización o funcionamiento del freno
- Se observó una maniobra defensiva del conductor del Vehículo 1 hacia su derecha con el fin de impactar la barrera de contención
- Según los daños relevados en los vehículos, puede determinarse su participación en una colisión múltiple en cadena
- La calzada en la zona del suceso se encontraba en buenas condiciones de conservación
- La calzada se encontraba seca y la visibilidad era buena
