INFORME BÁSICO DE SUCESO AUTOMOTOR

Expediente: EX-2023-40627495- -APN-DNISAU#JST

Título: 157. IB. Pasajeros y cargas. Colisión. Río Cuarto. Córdoba

Fecha y hora: 12 de abril de 2023 2:45 (UTC-3)

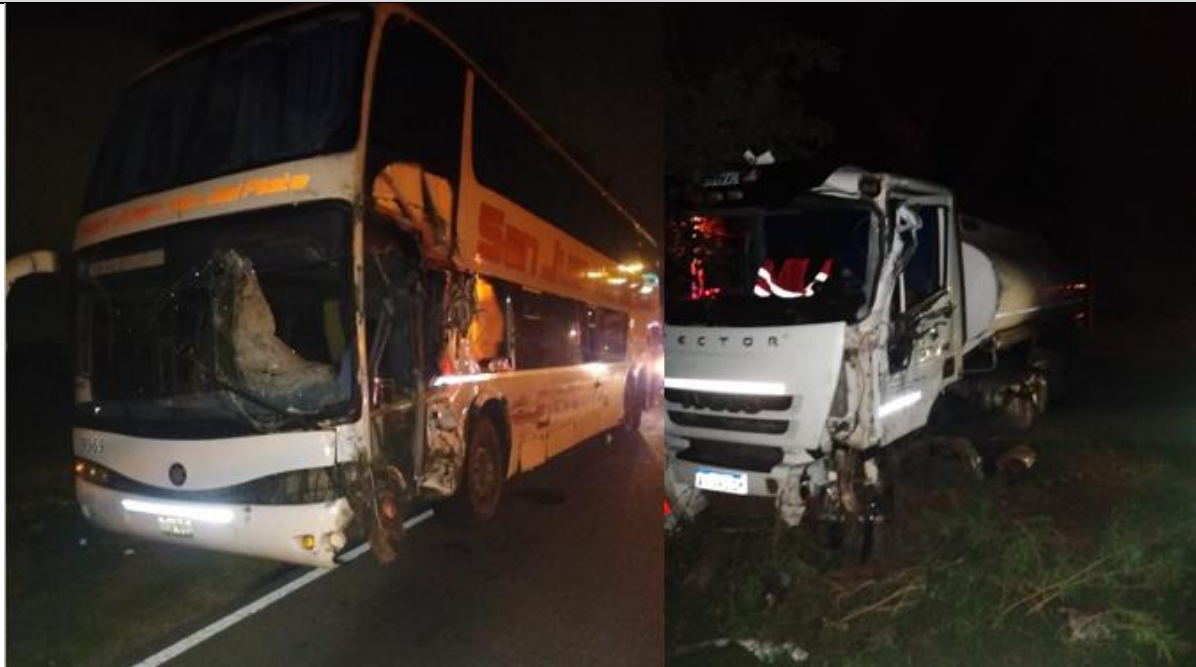
Figura 1. Posición final de los vehículos involucrados en el suceso. Fuente: [Radio Villa María](#), 2023
