INFORME PRELIMINAR DE SUCESO FERROVIARIO

Expediente: EX-2023-58149554- -APN-JST#MTR

Título: Colisión y descarrilamiento de tren de carga 1500/17, locomotora 8280, entre estaciones Vélez Sarsfield y Barrio Flores, ciudad de Córdoba

Fecha y hora del suceso: 20 de mayo del 2023, 10:43 (hora local)

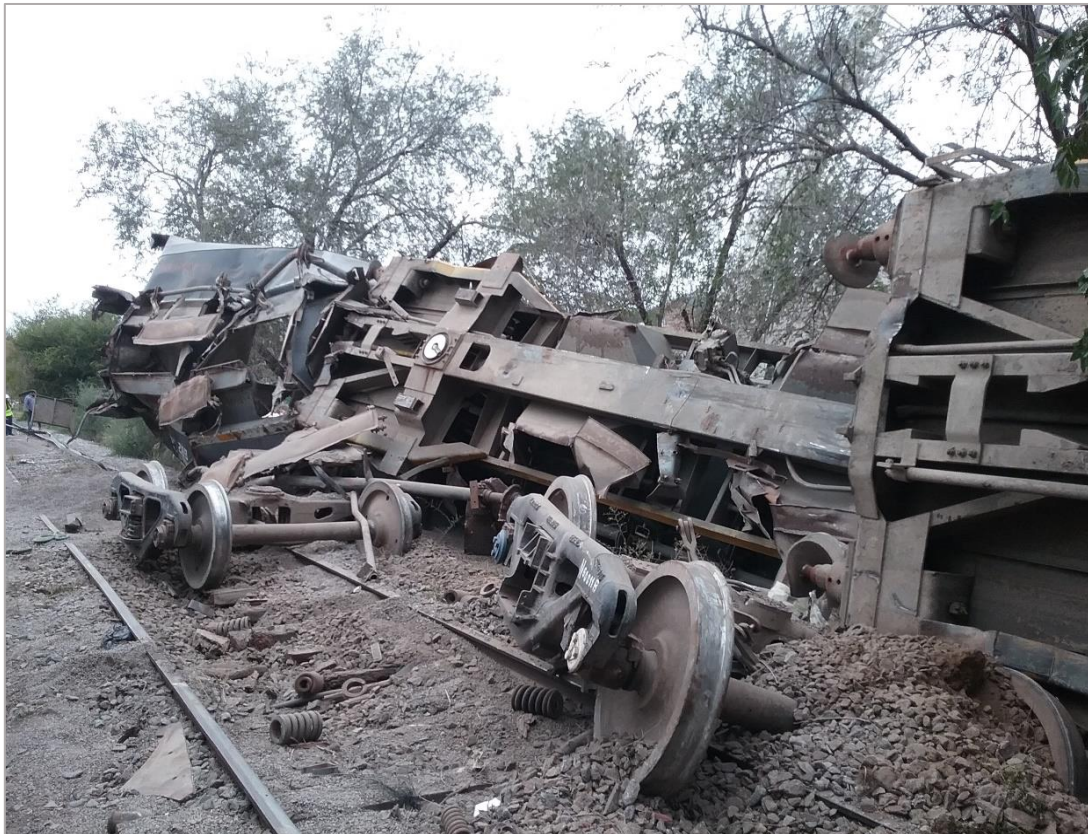
El 19 de mayo de 2023, el tren de carga 1500/17, compuesto por la locomotora 8280 y 30 vagones, se fraccionó en dos partes mientras circulaba entre las estaciones Vélez Sarsfield y Barrio Flores, ubicadas en la ciudad de Córdoba, capital de la provincia homónima. La primera fracción, conformada por la locomotora 8220 y 23 vagones, se detuvo en la vía a 1 kilómetro de distancia de la segunda, compuesta por los 7 vagones restantes. Al día siguiente, esta última corrió en zona de pendiente y colisionó con el último vagón de la primera fracción. El accidente ocurrió a las 10:43, hora local.

Figura 1. Vagón dañado producto de la colisión. JST, 2023

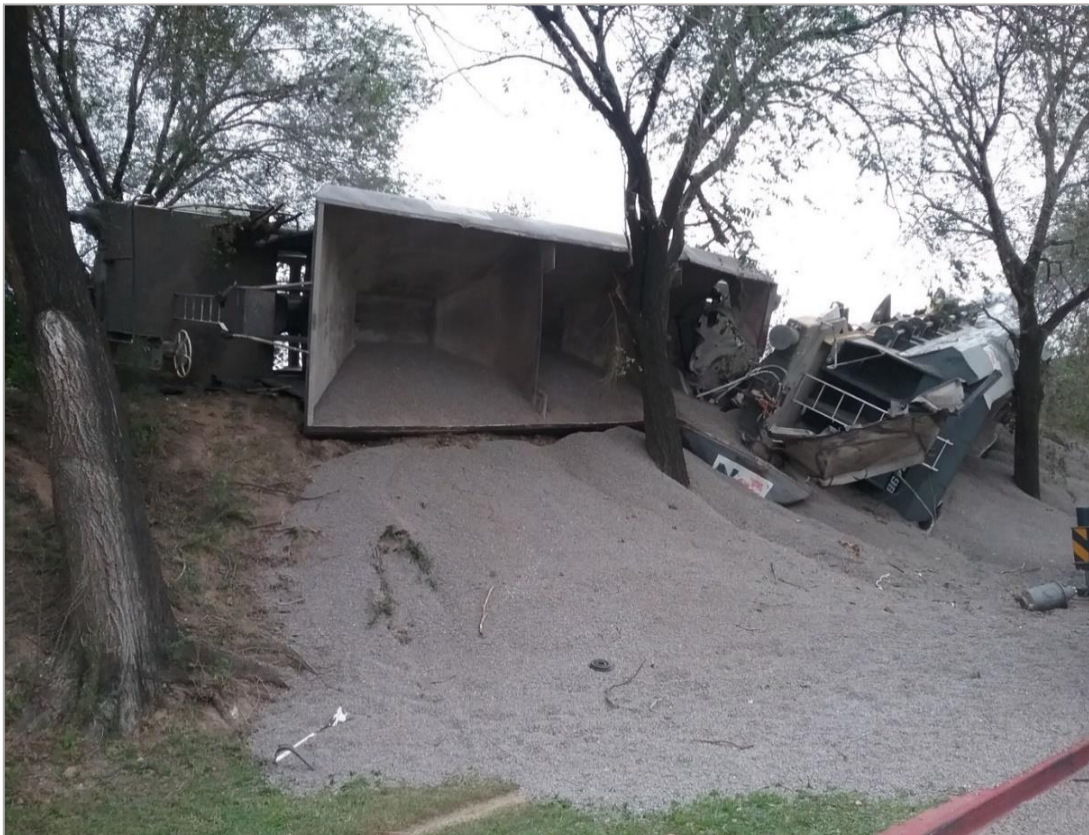
Durante el relevamiento de campo se observaron a los vagones 882134 y 879528 descarrilados y volcados sobre el lateral de la vía, con pérdida de carga. En el lugar había grúas retirando diversas partes de los vagones que habían quedado dispersas en la vía.

Figura 2. Coche volcado con pérdida de carga. JST, 2023

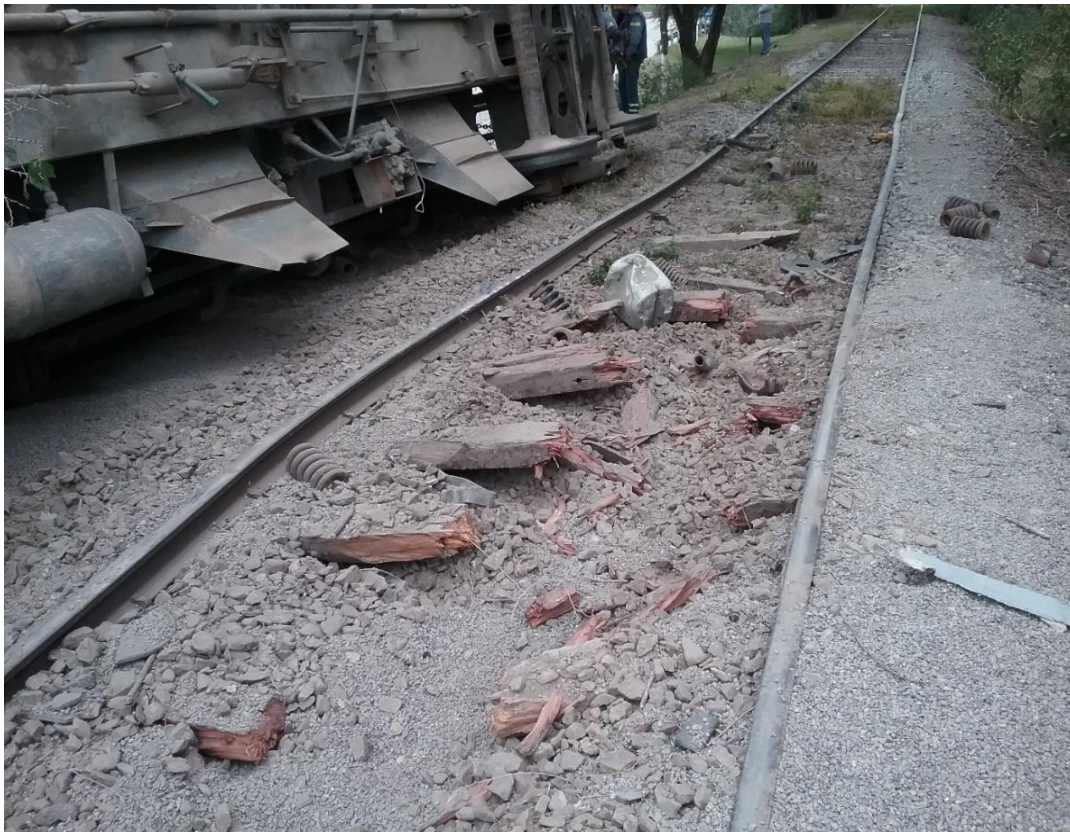
Se observaron daños en un tramo de la vía, con rotura de durmientes de madera y desplazamiento lateral de riel.

Figura 3. Durmientes de madera dañados y piezas de suspensión dispersas sobre la vía. JST, 2023

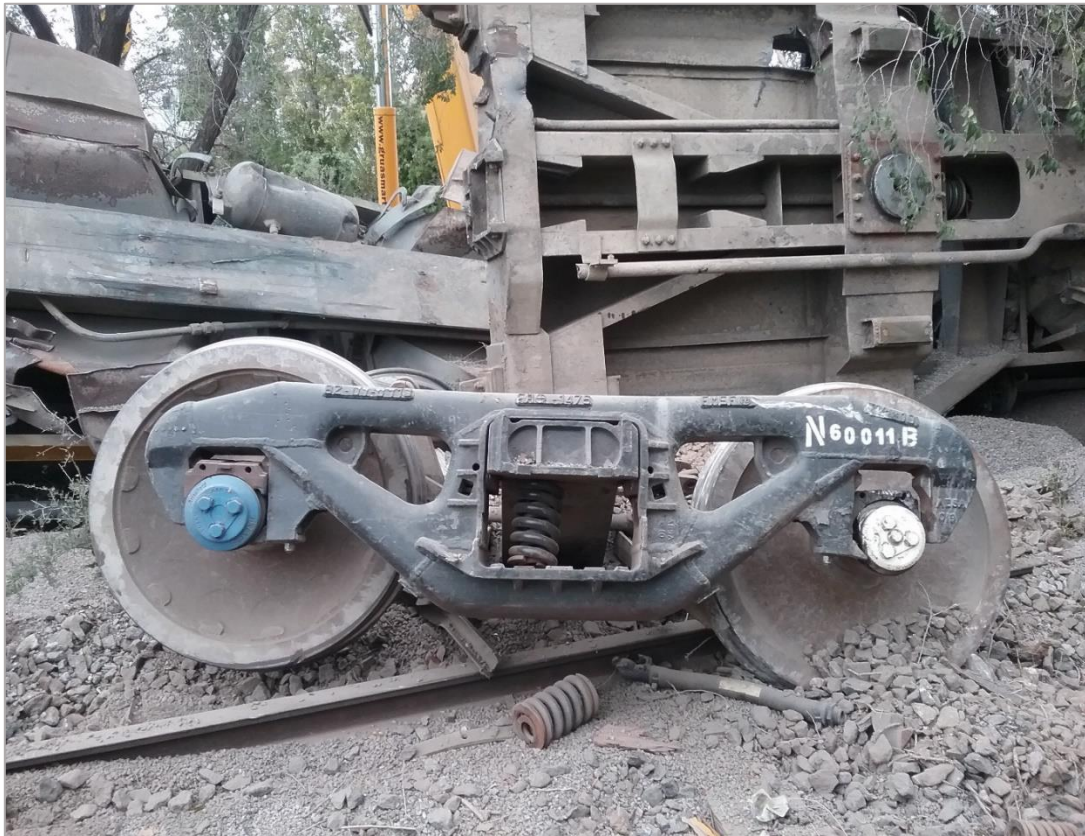
Los vagones 882134, 879528 y 877498 sufrieron daños de gran magnitud. Se divisaron averías en el conjunto de las suspensiones, en los sistemas de enganche, desprendimiento de bogies, entre otros daños.

Figura 4. Bogie descarrilado. JST, 2023
