INFORME PRELIMINAR DE SUCESO FERROVIARIO

Título: Descarrilamiento de tren de carga en Vicuña Mackenna

Tren y operadora: tren F14, locomotora 9441. Belgrano Cargas y Logística SA

Fecha y hora: 17 de abril de 2023, 23:56 (hora local)

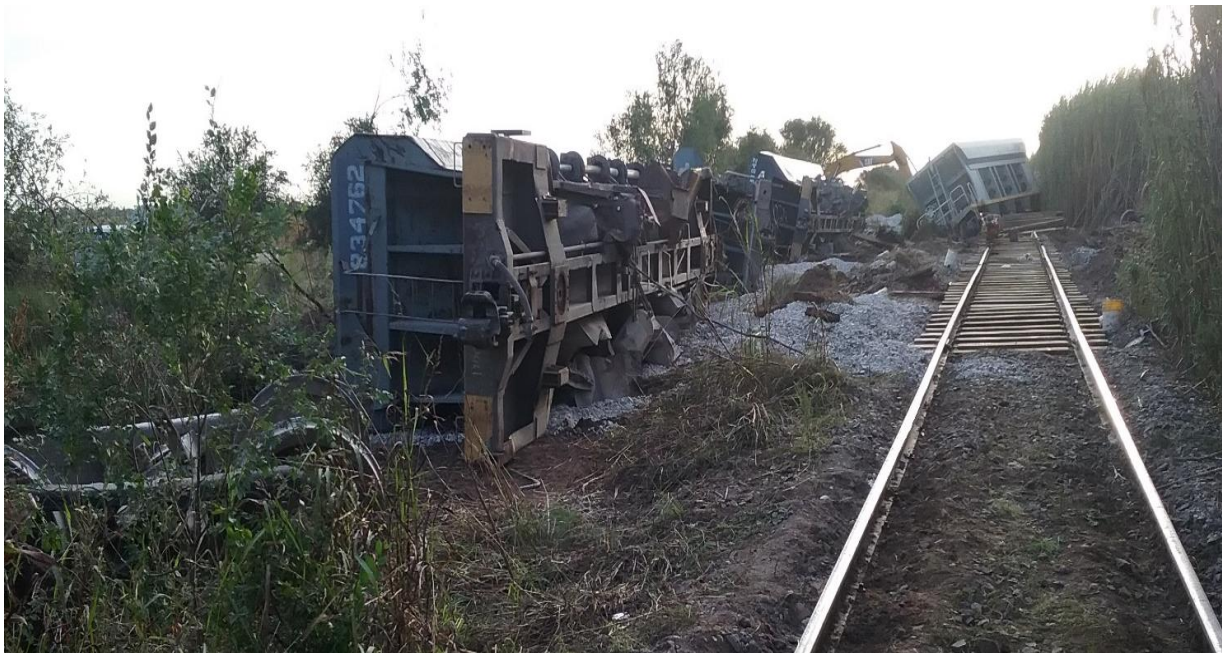
El 17 de abril de 2023, el tren F14, conformado por la locomotora 9441 y 60 vagones de carga, partió de la estación Justo Daract, ubicada en la provincia de San Luis, con destino a Villa Constitución, provincia de Santa Fe. A las 23:56 aproximadamente, mientras circulaba en vía recta por la línea San Martín de Belgrano Cargas y Logística (BCyL), el tren sufrió un descarrilamiento en cercanías de la localidad de Vicuña Mackenna, provincia de Córdoba. En el accidente se afectaron 10 vagones de carga.

Figura 1. Vagones descarrilados, pérdida de carga y desprendimiento de bogies. Fuente: JST, 2023

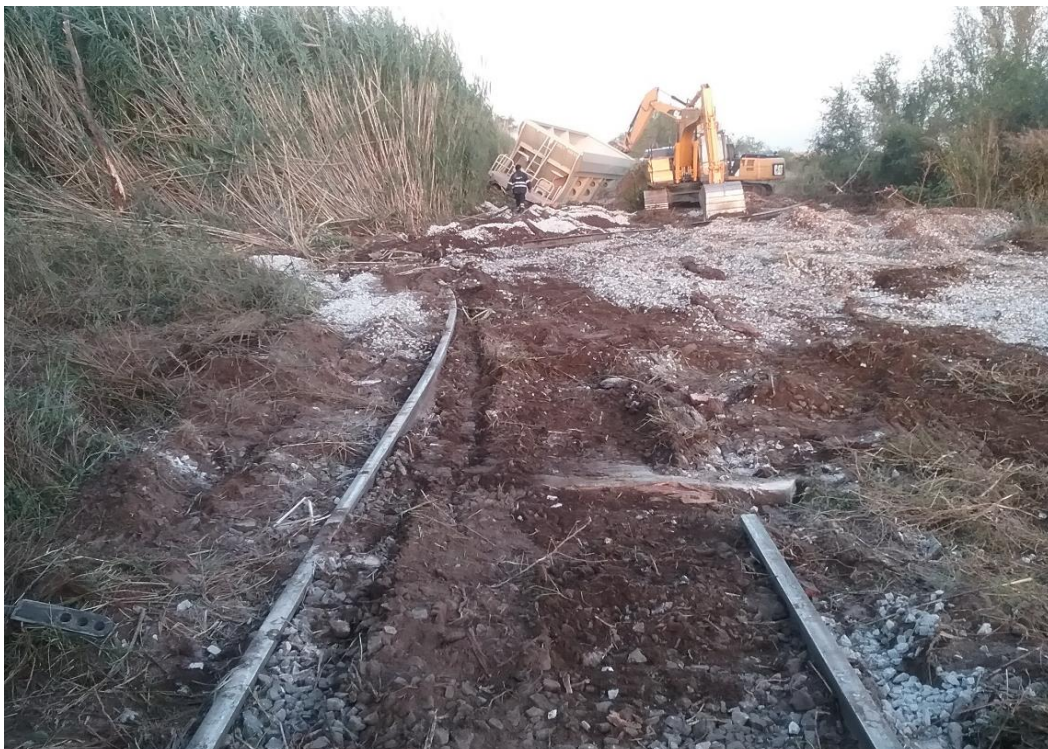
Se observaron daños generales en la superestructura de vía, como ser durmientes partidos y rieles rotos.

Figura 2. Trabajos de encarrilamiento y reacondicionamiento de vía. Fuente: JST, 2023

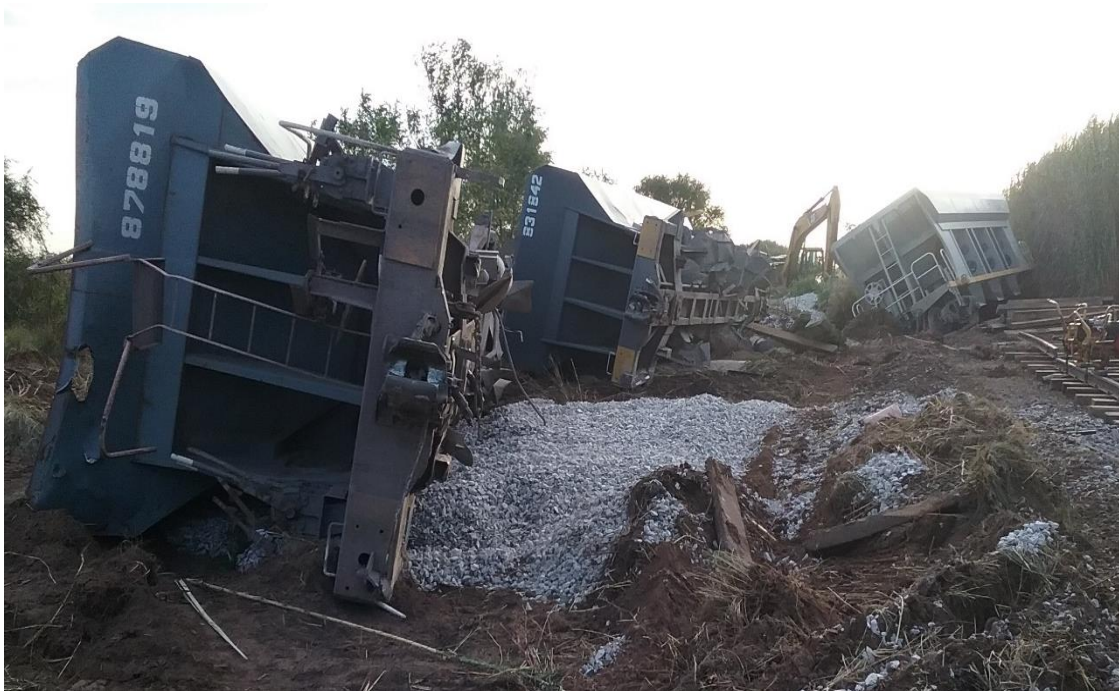
Algunos de los vagones descarrilados sufrieron daños en su estructura, desprendimiento de bogies y pérdida de carga.

Figura 3. Estado final de los vagones. Fuente: JST, 2023
