# JST | SEGURIDAD EN EL TRANSPORTE

## INFORME BÁSICO

Expediente: EX-2023-73859397- -APN-JST#MTR

Título: Colisión entre formación ferroviaria 9421 y camión cisterna en el paso a nivel de la calle Boulevard Mitre, localidad San Lorenzo, Provincia de Santa Fe

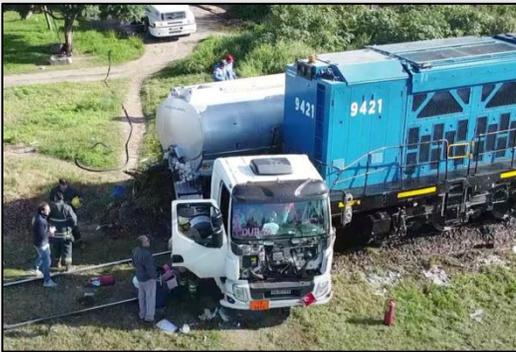
Figura 2. Posición final de los vehículos colisionados. Fuente: [11N Noticias](#)

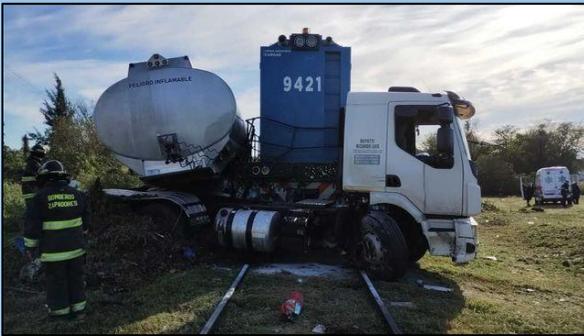
Figura 3. Estado del camión postcolisión. Detalle del tanque incendiado. Fuente: [La Capital](#)
