INFORME DE SEGURIDAD OPERACIONAL

Expediente: EX-2024-19229436- -APN-DNISAE#JST

Título: Fallo o malfuncionamiento de sistema/componente (no del grupo motor). Piper PA-38, matrícula LV-OIB, aeródromo Puerta de Ávalos, San Salvador de Jujuy, provincia de Jujuy

Fecha y hora del suceso: 22 de septiembre de 2022 a las 15:50 horas (UTC)

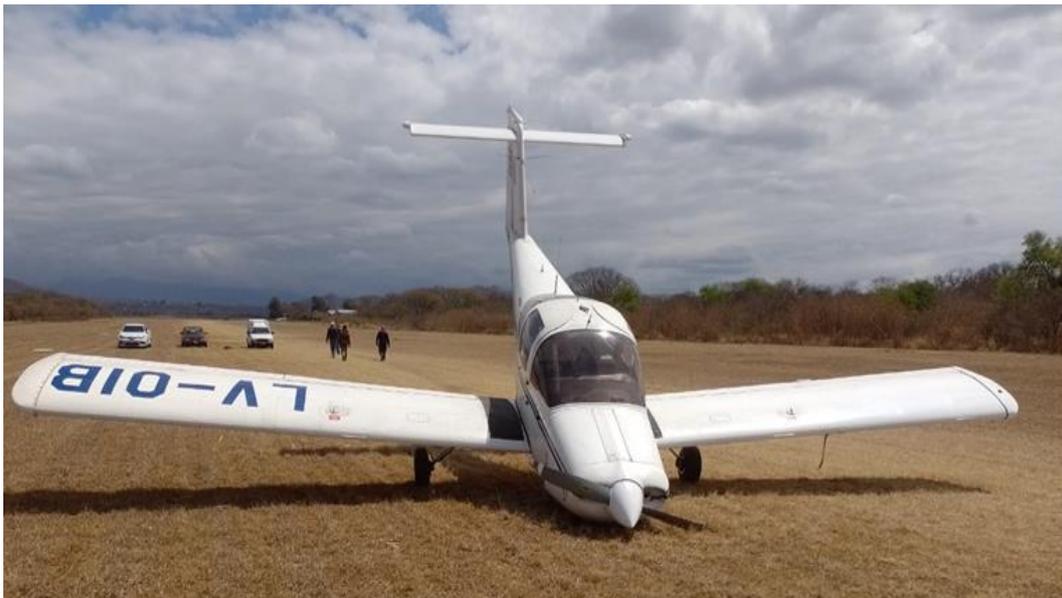
Luego de completar las verificaciones requeridas para el vuelo de prueba, efectuó el aterrizaje final a las 15:50 horas. Durante la fase de desaceleración, el tren de nariz colapsó sobre la pista. Como consecuencia del suceso, la aeronave tuvo daños en la hélice, el tren de nariz, el capot inferior de motor, el caño de escape y el fuselaje.

Figura 1. Posición final de la aeronave. Fuente: investigación JST

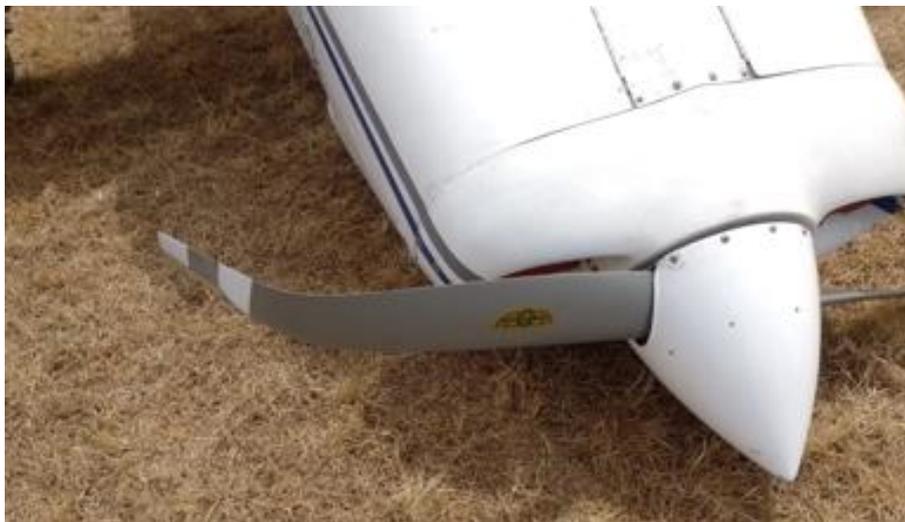
Al apoyar la rueda de nariz en la pista para desacelerar la aeronave, el piloto sintió vibraciones en los pedales. En un intento por contrarrestarlas, aplicó comando hacia atrás para reducir la carga sobre el tren de nariz. Sin embargo, las vibraciones persistieron y, a los pocos segundos, escuchó un ruido en la parte delantera de la aeronave, seguido del colapso de la nariz contra la pista. Esto provocó que la hélice impactara contra el terreno y el motor se detuviera de manera brusca. Como resultado del colapso de la rueda de nariz, se desprendió, golpeó y dañó la parte inferior del fuselaje, incluido el capot inferior del motor y el caño de escape.

Figura 2. Daños en la hélice. Fuente: investigación JST

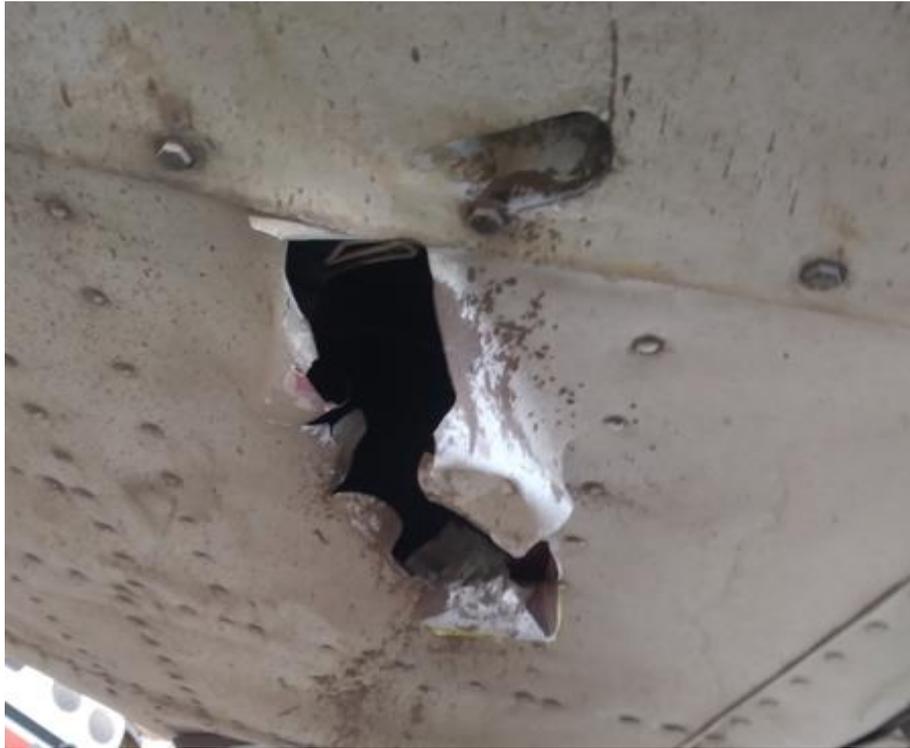
Figura 3. Daños en la parte inferior del fuselaje. Fuente: investigación JST

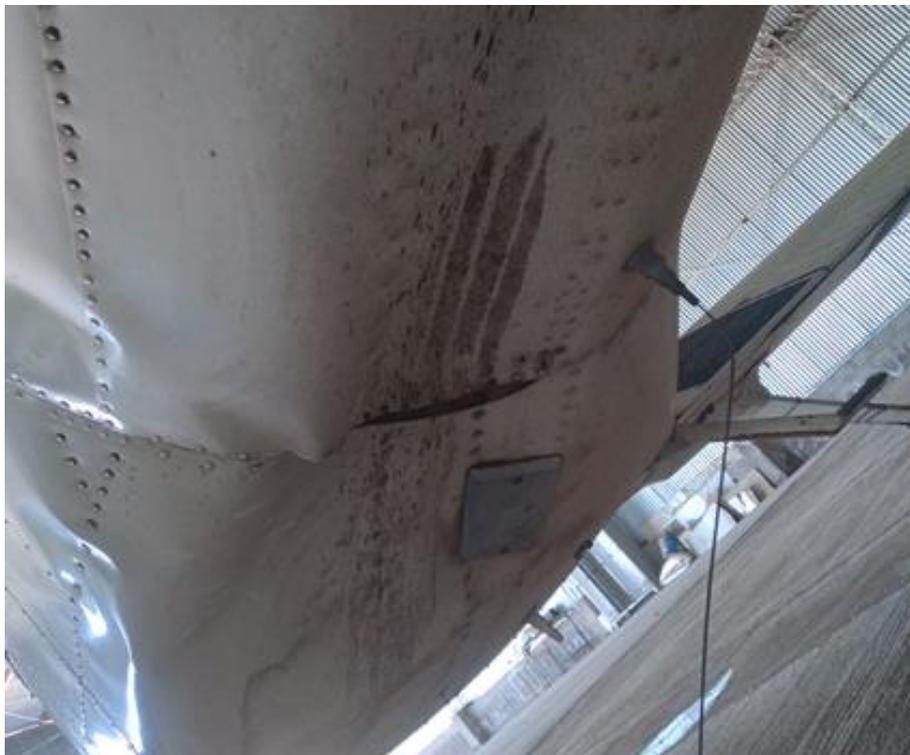
Figura 4. Marca dejada por la rueda del tren de nariz en la parte inferior del fuselaje. Fuente: investigación JST

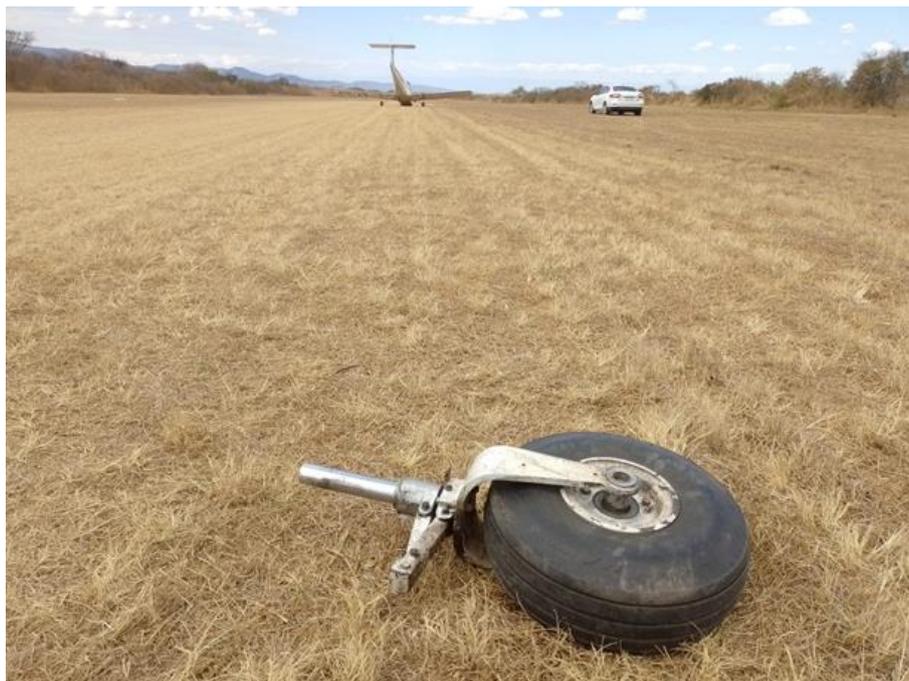
Figura 5. Rueda de nariz desprendida de su alojamiento. Fuente: investigación JST

En resumen, las vibraciones iniciales percibidas por el piloto tras el aterrizaje y el posterior colapso del tren de aterrizaje de nariz fueron provocados por la fractura del componente *NLG oleo cylinder housing* P/N 77781-03. Esta fractura resultó en el desprendimiento de parte del tren de nariz junto con la rueda, lo que ocasionó los daños descritos en el informe.

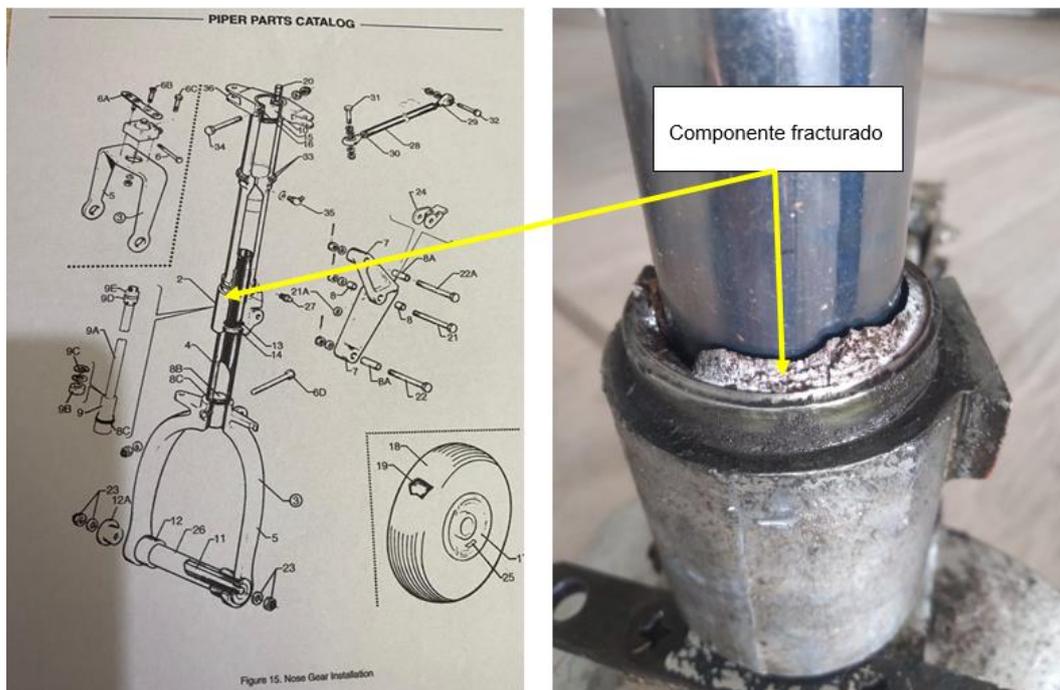
Durante la inspección de la zona del tren de aterrizaje de nariz se comprobó la fractura del nose landing gear (NLG) oleo cylinder housing con número de parte (P/N) 77781-03.

Figura 6. Pieza fracturada indicada en el catálogo de partes de la aeronave (*parts catalog PA-38-112⁴*) y su posición real en el tren de aterrizaje de nariz. Fuente: investigación JST

La investigación concluyó que el componente donde ocurrió la falla en el material (*NLG oleo cylinder housing* P/N 77781-003), que desencadenó el accidente, había acumulado 174 horas de servicio desde la última inspección realizada con tintas penetrantes a las 500 horas, según lo recomendado por el fabricante. El informe posterior a la inspección, elaborado por un taller aeronáutico de reparaciones (TAR), indicó que no se encontraron anomalías.

Es importante considerar que los ensayos con tintas penetrantes tienen limitaciones, ya que solo pueden detectar discontinuidades superficiales en materiales no porosos y no pueden detectar fallas internas o debajo de la superficie del material.
