INFORME BÁSICO (U)	DNISF			
	FORMULARIO OPERATIVO N° 5 V10 – Septiembre 2022

RESEÑA	CATEGORÍA DEL SUCESO
	Descarrilamiento
<p>El 22 de septiembre de 2022, a las 1:35, se produjo el descarrilamiento del tren de carga N°1408 operado por BCyL, en cercanías de la estación Recreo, provincia de Catamarca. A las 13:36 del día siguiente, se hicieron presentes en el lugar investigadores de la JST, sede Córdoba.</p>

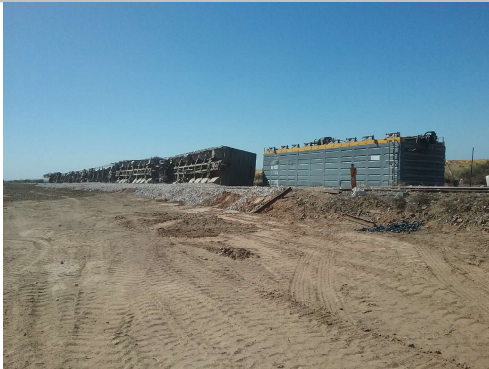
Fig. 1. Vista general de los vagones volcados del tren N° 1408

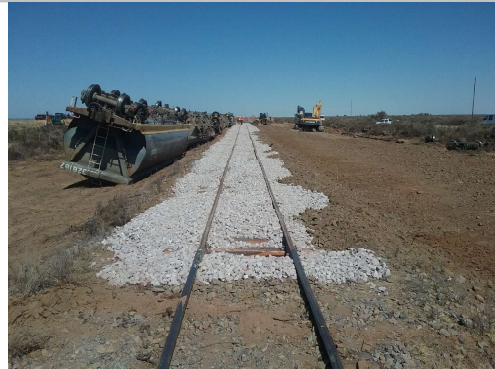
Fig. 2. Posición de los vagones relativa a la vía, en sentido a la provincia de Córdoba

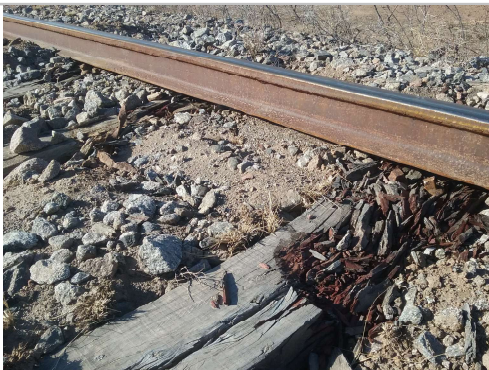
Fig. 3. Estado general de la superestructura de vía metros antes del lugar del suceso

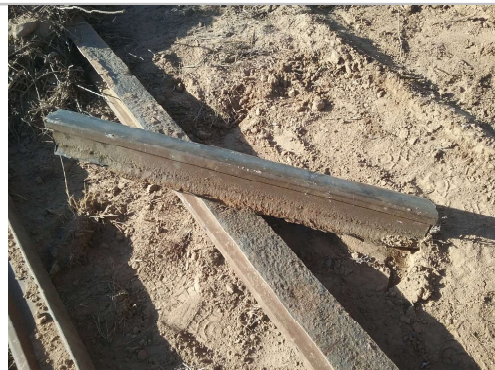
Fig. 4. Riel fracturado en el lugar del suceso
