## INFORME BÁSICO DE SUCESO AUTOMOTOR

Expediente: EX-2023-116760714- -APN-DNISAU#JST

Título: 186. IB. Pasajeros y cargas. Colisión múltiple. Talavera IV. Buenos Aires

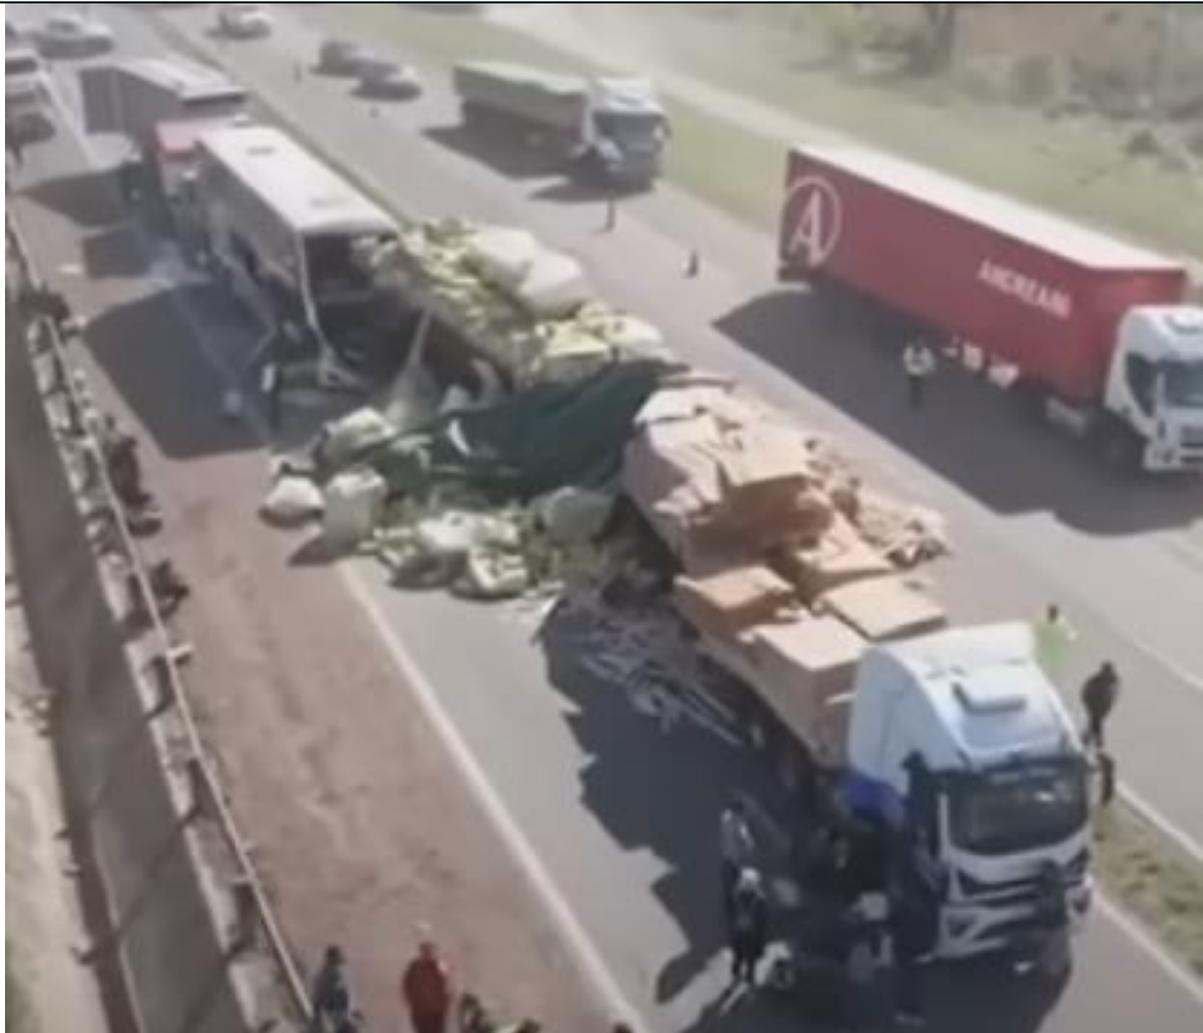
Figura 1. Posiciones finales de los vehículos. Fuente: [TodoNoticias](#), 2023

Reseña	Tipo de evento: Colisión múltiple
<p>El 29 de septiembre de 2023, en la Ruta Nacional 12, en las proximidades a la isla Talavera, se produjo una colisión múltiple por alcance entre un camión con acoplado, un camión con semirremolque, un ómnibus interurbano doble piso, un automóvil particular y dos camiones rígidos que circulaban en sentido hacia la localidad de Zárate. Como consecuencia del accidente, se registraron dos personas fallecidas, al menos una persona lesionada, personas ilesas a confirmar y daños en los vehículos.</p>

Hacia	Zárate
Ubicación de daños	Toda su estructura	
Descripción de daños	El Vehículo 4 presenta una deformación total de su estructura, con disminución de su longitud. Sobre el vehículo se aplicó una fuerza de compresión generada por la colisión por alcance del Vehículo 5 y la resistencia estructural del Vehículo 3.	
Vehículo 5 (cargas)	Dominio: OKX207	Tipo: Camión rígido
Categoría	N2: vehículos utilizados para transporte de carga con un peso máximo superior a los tres mil quinientos kilogramos, pero inferior o igual a los doce mil kilogramos	
Marca	Ford	
Modelo	Cargo 915 E	
Año	2014	
Tipo de caja	Caja abierta	
Configuración de ejes	1S-1D	
Revisión Técnica Obligatoria (CENT)	Tipo	Cargas interjurisdiccional
	Emisor	040-015 Seguridad Mecánica SRL
	Resultado	Apto
	Realizada	12/6/2023
	Vencimiento	12/6/2024
	Estado	Vigente
RUTA	Validación	14/6/2023
	Clase de carga habilitada	Carga general
Ubicación de daños	Anterior y posterior
