INFORME BÁSICO DE SUCESO FERROVIARIO

Expediente: EX-2023-147874319- -APN-JST#MTR

Título: Colisión entre ómnibus y tren de carga 9203/0051C en el paso a nivel de la Ruta Provincial 51, La Banda, Santiago del Estero

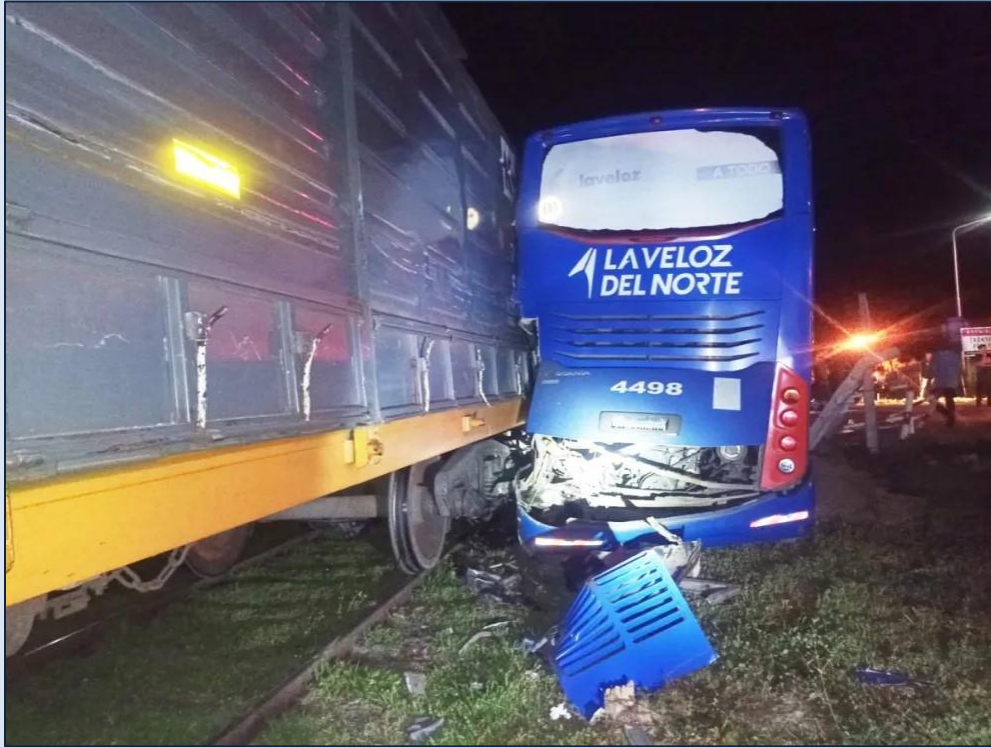
Reseña
El día 11 de diciembre de 2023, a las 20:30 aproximadamente, se produjo una colisión entre un ómnibus, dominio AC 400 DV y el tren de carga 9203/0051C, operado por NCA. El suceso ocurrió en el paso a nivel de la Ruta Provincial 51, La Banda, Santiago del Estero. Se registraron 3 personas lesionadas que se encontraban a bordo del ómnibus involucrado. La dotación del tren resultó ilesa.

Figura 1. Tren y ómnibus involucrados en el suceso. Fuente: [Nuevo Diario](#), 2023

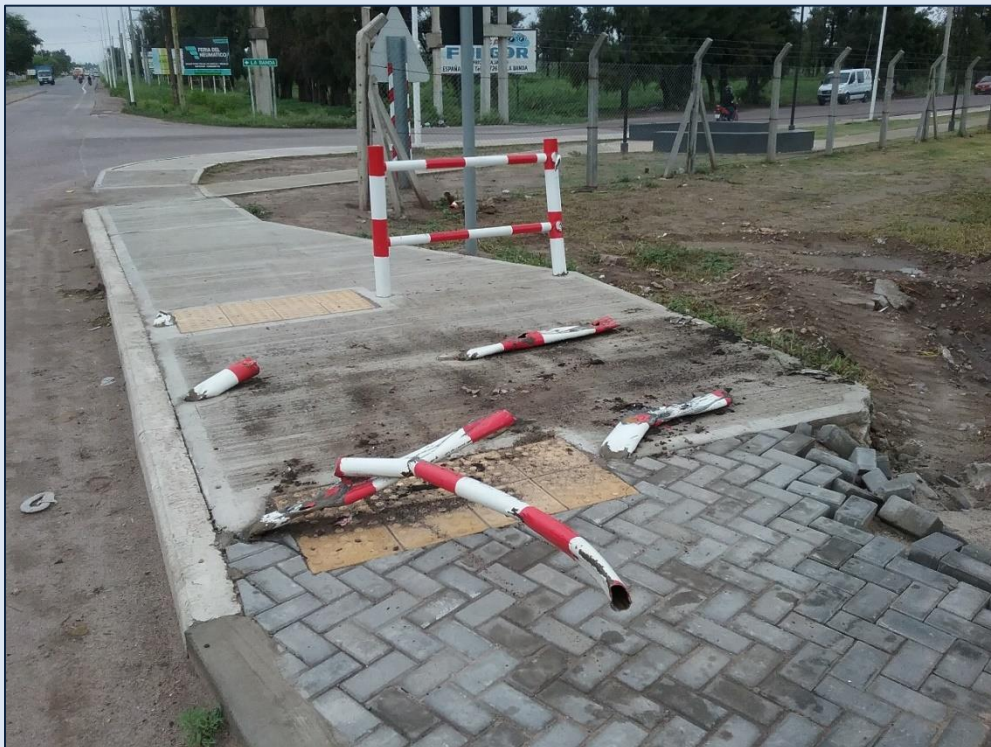
Daños a la infraestructura de vía e instalaciones fijas	
Tipo de daños	De importancia
Observaciones	Se observó la rotura total de un laberinto peatonal y daños en señales verticales.

Figura 2. Rotura de laberinto peatonal. Fuente: JST, 2023

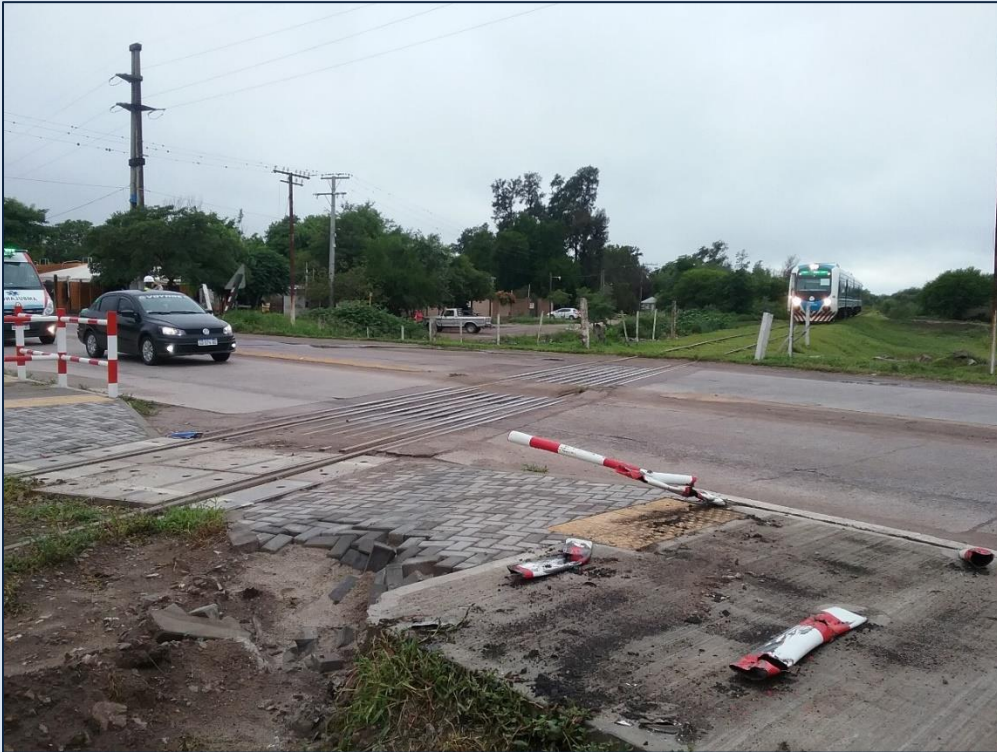
Figura 3. Paso a nivel de la Ruta Provincial 51. Fuente: JST, 2023
