INFORME DE SEGURIDAD OPERACIONAL

Título: Pérdida de las condiciones de sustentación en ruta. Rolladen Schneider, matrícula LV-ENW, San Carlos de Bolívar, provincia de Buenos Aires

Fecha y hora del suceso: 10 de noviembre de 2021 a las 20:30 horas (UTC)

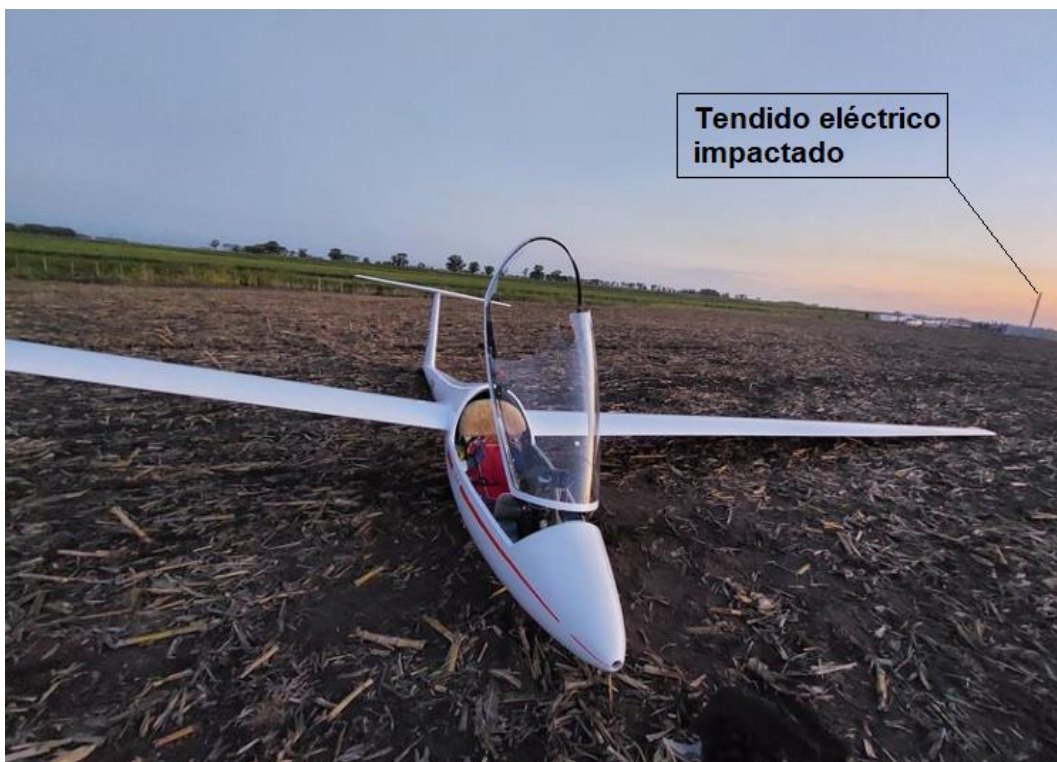
En la fase final de la aproximación, la aeronave colisionó con un tendido eléctrico y, posteriormente, logró aterrizar en el campo previsto. Como consecuencia del suceso, la aeronave experimentó daños en el plexiglás de la cabina.

Figura 1. Posición final de la aeronave. Fuente: investigación JST

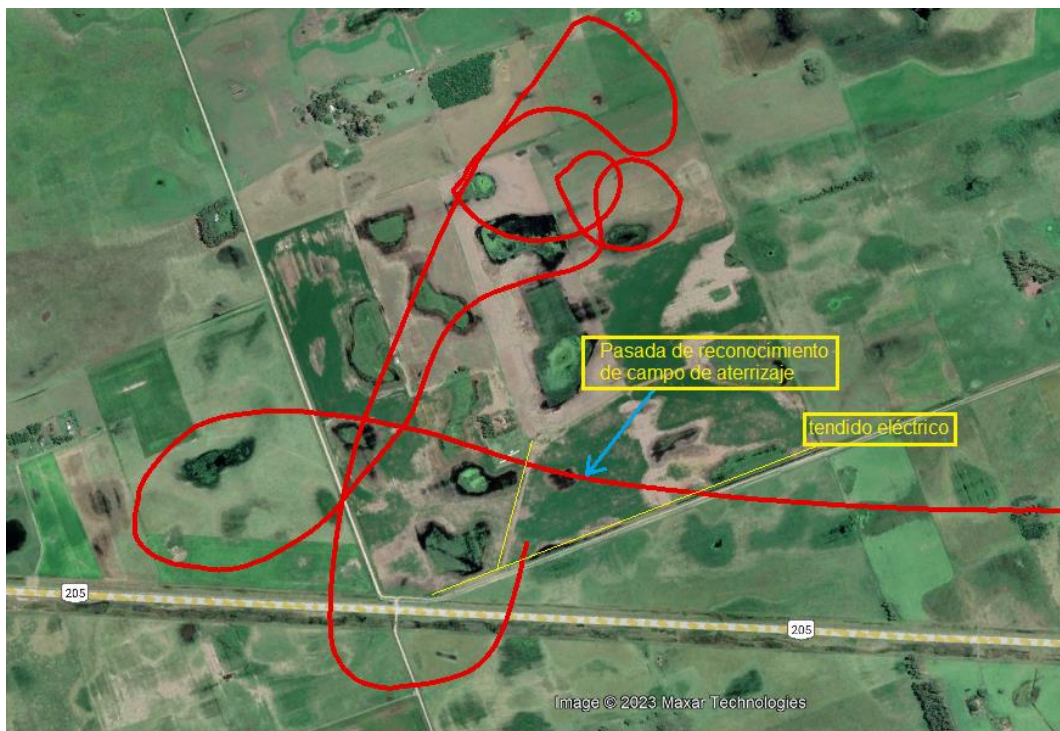
Con una altura de 400 metros, el piloto sobrevoló la zona a aterrizar. Luego, se dirigió hacia un campo aledaño con la intención de evaluar si en ese sector podría encontrar condiciones que le permitieran ascender y continuar con su vuelo. En caso de no poder lograrlo, como finalmente sucedió, su plan era aterrizar en el campo que había seleccionado previamente.

Figura 2. Trayectoria final de la aeronave. Fuente: investigación JST

En la fase final del circuito de aterrizaje, el piloto no detectó un tendido eléctrico que se encontraba en su trayectoria y, en consecuencia, impactó con este antes de llevar a cabo el aterrizaje.
