# Informe básico

Expediente: EX-2024-29295065- -APN-DNISAU#JST

Título: 217. IB. Cargas. Despiste y vuelco. Empedrado. Corrientes

Fecha y hora: 19 de marzo de 2024 06:10 (UTC-3)

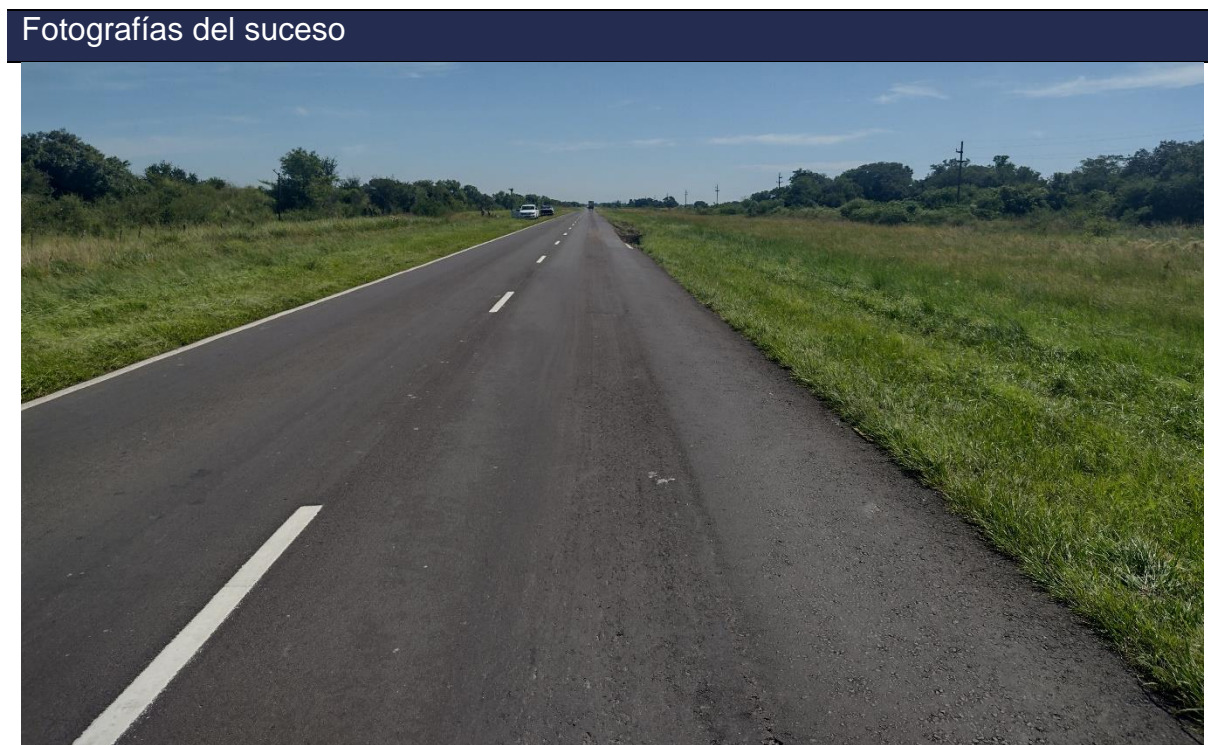
Figura 1. Vista del lugar previo al despiste según el sentido de avance que llevaba el Vehículo 1.  
Fuente: JST, 2024

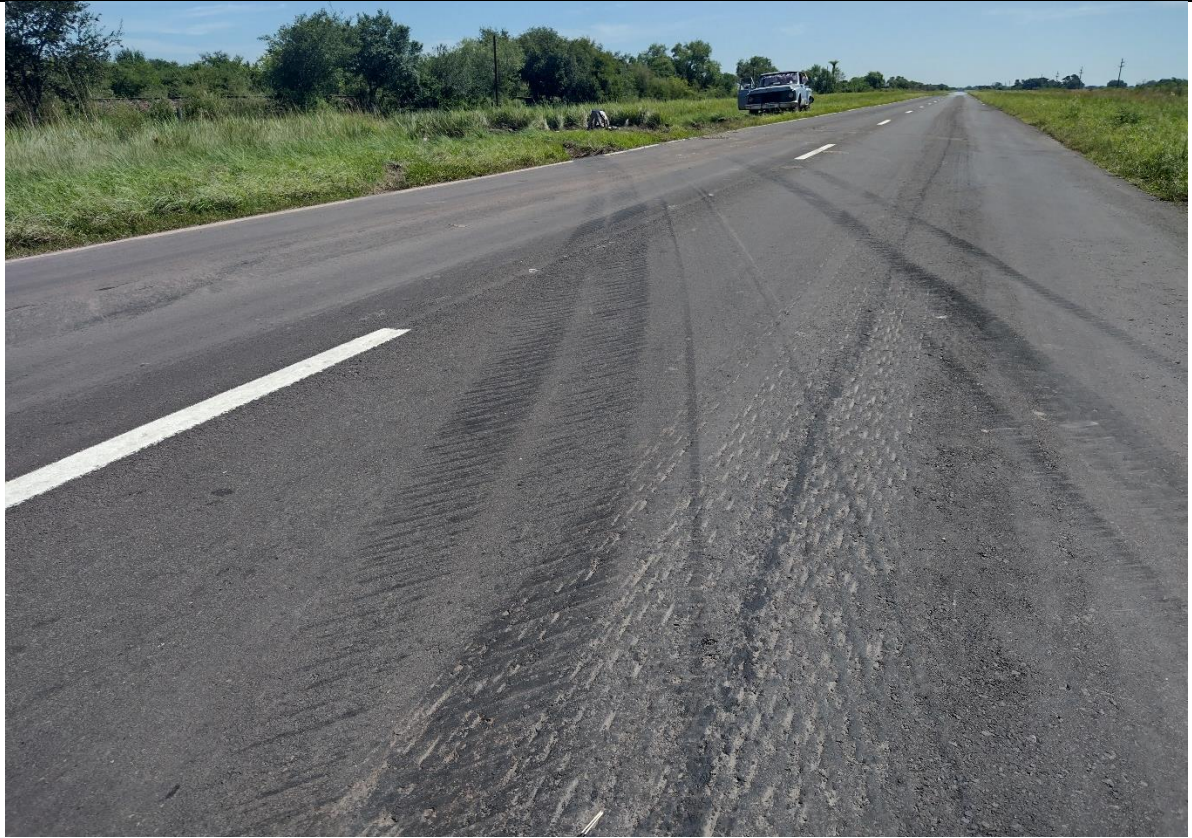
Figura 2. Marcas de derrape producidas por el Vehículo 1 con dirección hacia el lado opuesto al de su carril de marcha. Fuente: JST, 2024

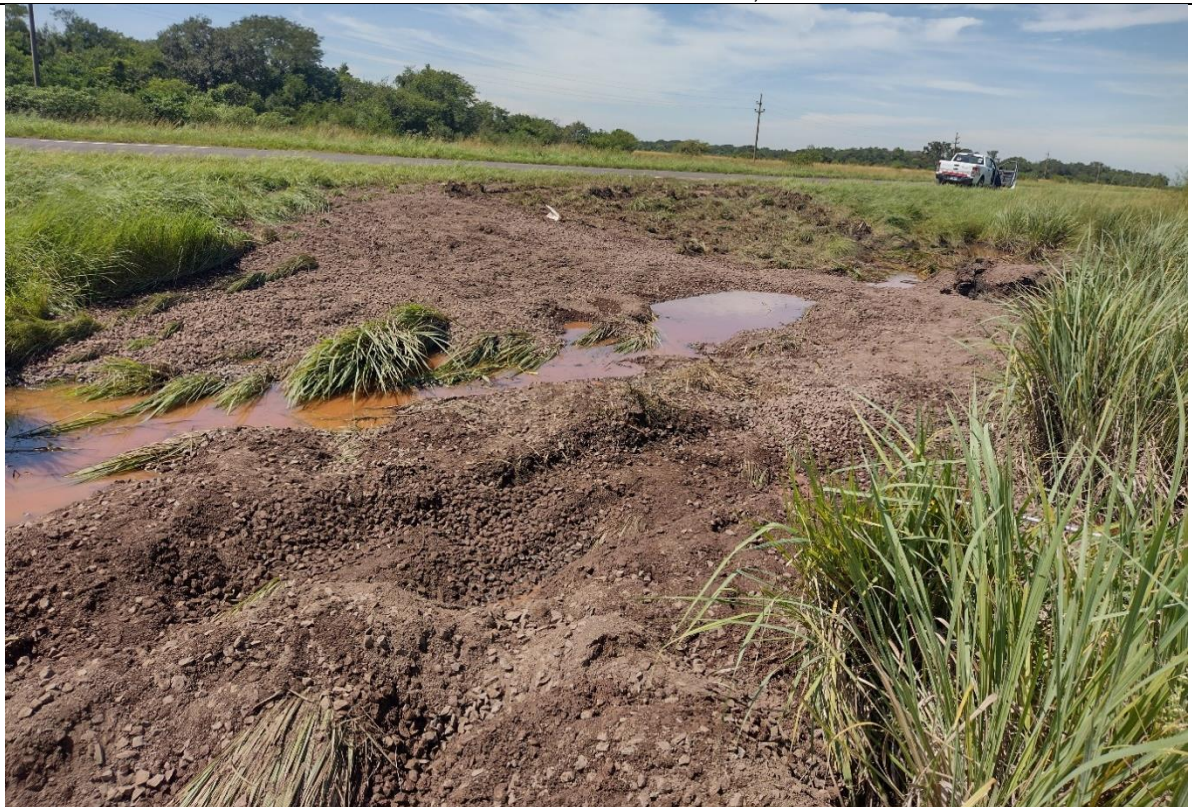
Medio	
Tipo	Ruta
Configuración	Un carril por mano
Geometría del tramo	Recta
Material superficie	Pavimento de asfalto
División física	No
Material división física	No aplica
Condiciones de la calzada	Seca y limpia
Luminosidad	A determinar
Iluminación artificial	No
Visibilidad reducida	No
Obstáculos	No
Estado meteorológico	Despejado
Restricción de tránsito	No
Señalización	Horizontal y vertical
Semáforo	No
Observaciones	Banquinas de césped con barro. El lugar donde el Vehículo 1 volcó presentaba acumulación de agua

Figura 3. Lugar donde se produjo el despiste y vuelco del Vehículo 1. Fuente: JST, 2024

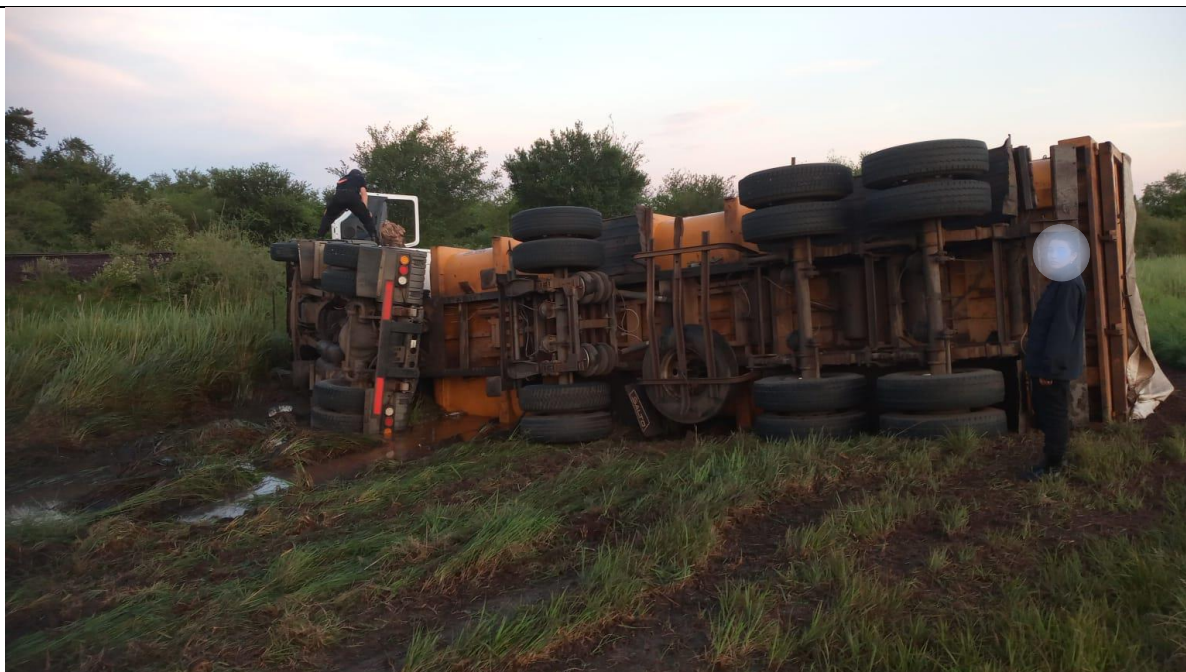
El 19 de marzo, un camión con semirremolque (Vehículo 1) transitaba a las 6:10 aproximadamente por el carril ascendente de la Ruta Nacional 12, con sentido hacia la ciudad de Empedrado. A la altura del kilómetro 964, el vehículo despistó parcialmente hacia la derecha del conductor tomando contacto con la banquina con sus ruedas derechas, a partir de lo cual perdió el control, se dirigió hacia el lado opuesto de la vía, donde ingresó descontroladamente a la banquina, descendió por el talud y finalmente volcó. Como resultado del suceso, el conductor tuvo lesiones leves.

Figura 4. Posición final del Vehículo 1. Fuente: Seguridad Vial de la provincia de Corrientes, 2024
