# JST | SEGURIDAD EN EL TRANSPORTE

## INFORME BÁSICO DE SUCESO AUTOMOTOR

Expediente: EX-2023-138842453- -APN-DNISAU#JST

Título: 195. IB. Cargas. Choque. Antelo. Entre Ríos

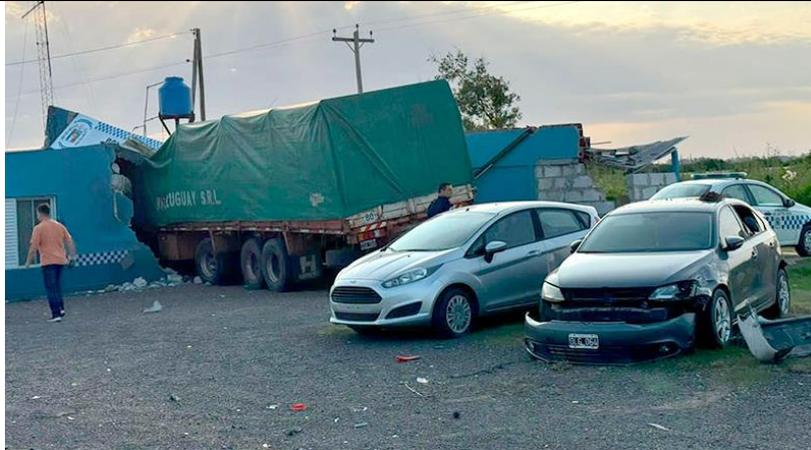
Figura 1. Posición final del Vehículo 1 y dos de los vehículos estacionados con daños. Fuente: [Elonce.com](https://www.elonce.com), 2023

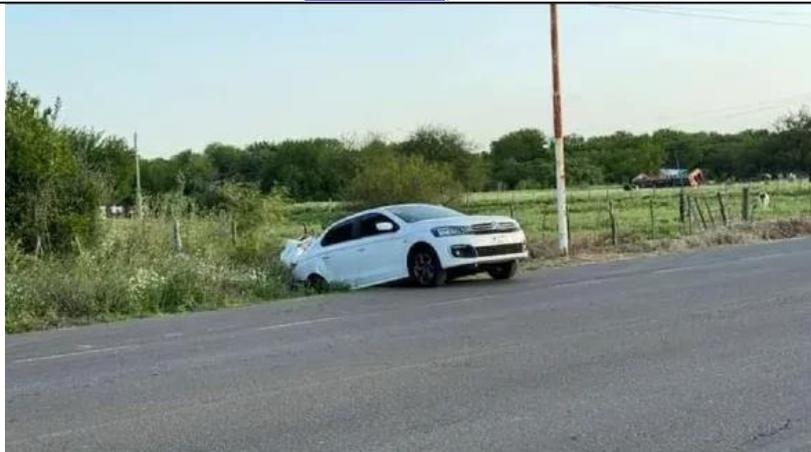
Figura 2. Posición final poschoque de uno de los vehículos particulares. Fuente: [Ahora](https://www.ahora.com), 2023

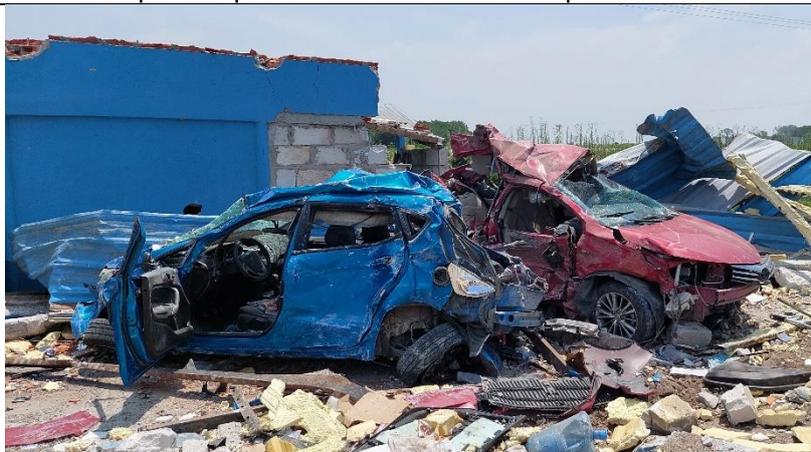
Figura 3. Posición al momento del relevamiento de dos vehículos particulares. Fuente: [JST](https://www.jst.gov.ar), 2023

- Los vehículos que se encontraban estacionados serán considerados indicios del choque, y serán analizados en profundidad en el Informe Preliminar
  - Al momento del relevamiento por la JST, los vehículos habían sido movidos de su posición final
-
