ID	INFORME BÁSICO	FECHA	HORA (24 horas HOA)
0-210915-06-45	Accidente automotor	15/09/2021	03:30

LUGAR Y FECHA	
Lugar	Autovía Ruta Provincial 2, kilómetro 95 (+730)
Localidad / Partido	Chascomús
Provincia	Buenos Aires
Coordenadas geográficas	35°21'26.9"S 58°03'03.1"O

RESEÑA	TIPO DE EVENTO: COLISIÓN MÚLTIPLE
<p>El suceso ocurrió el miércoles 15 de septiembre de 2021, aproximadamente a las 03:30, en una zona rural del partido de Chascomús, provincia de Buenos Aires, sobre la Autovía Ruta Provincial 2, kilómetro 95,730 en el sentido de circulación norte-sur (hacia la ciudad de Chascomús). Por motivos que continúan bajo investigación, colisionaron un camión Mercedes Benz Actros 2041 con semirremolque Hermann que transportaba cargas generales (productos de cervecería embotellada en cajones), un midibús Mercedes Benz con carga general variada de aparente uso particular y un automóvil particular Dodge Journey con un batán (de eje simple) cargado con electrodomésticos. A causa de los impactos, el midibús concluyó su desplazamiento volcado sobre su lateral izquierdo sobre la calzada, en tanto que el camión con semirremolque y el automóvil Dodge Journey realizaron derrapes con giro antihora

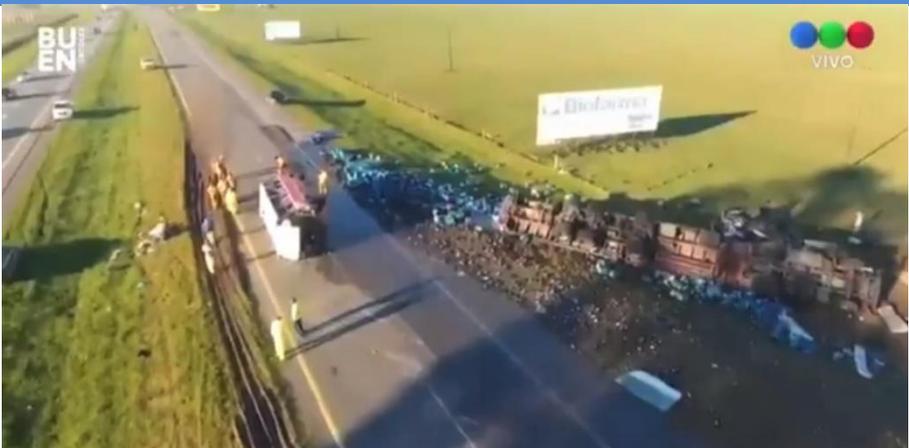
<p>Figura 1. Imagen aérea de las posiciones finales de los vehículos. Fuente: video de transmisión televisiva de TELEFE (Televisión Federal S.A.) publicado en Twitter.</p>
