Informe de Seguridad Operacional

Piper PA-11, LV-YQF

Aeródromo Ezpeleta, Buenos Aires

87605409/19

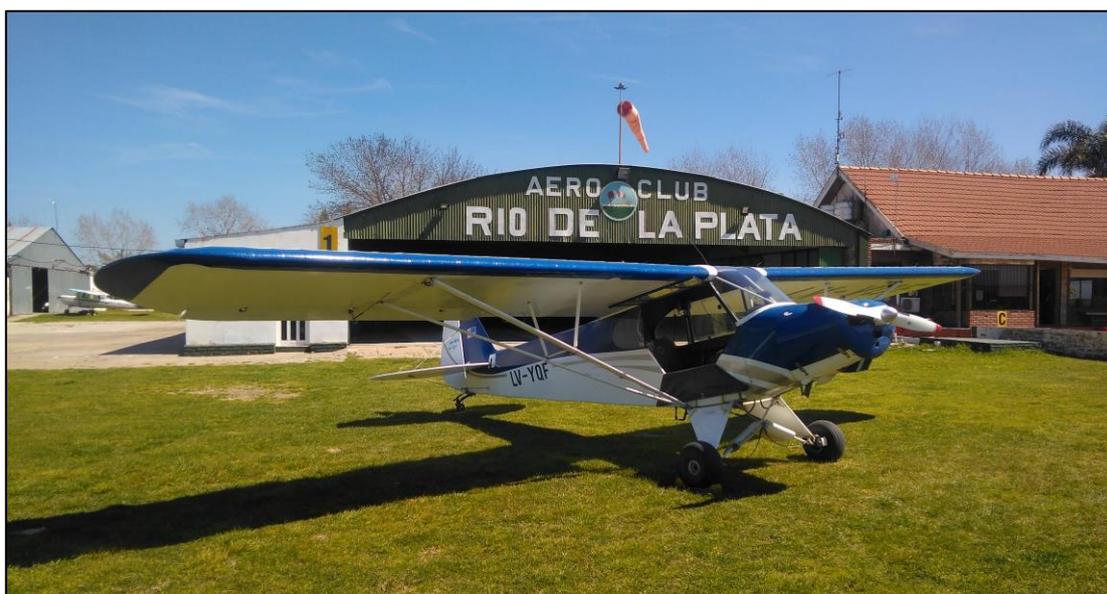
Figura 1. LV-YQF en plataforma

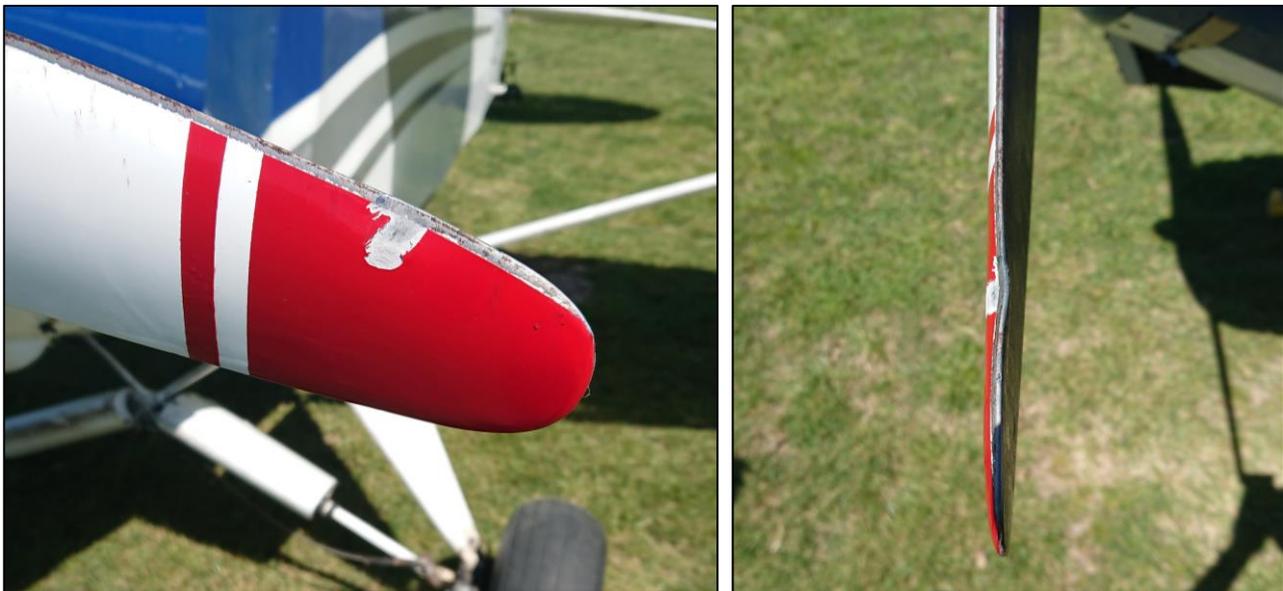
Por su parte, el alumno mencionó que después del primer intento de puesta en marcha, decidió acomodar la hélice en sentido contrario al de giro, tal como lo había realizado en su lección anterior, con la intención de prepararla para un segundo intento.

Figura 2. Daños en una de las palas de la hélice

El alumno llevaba en el bolsillo izquierdo del pantalón su teléfono móvil, que atenuó el golpe de la hélice en la pierna, resultando en un corte superficial, que fue atendido en un hospital de la zona.

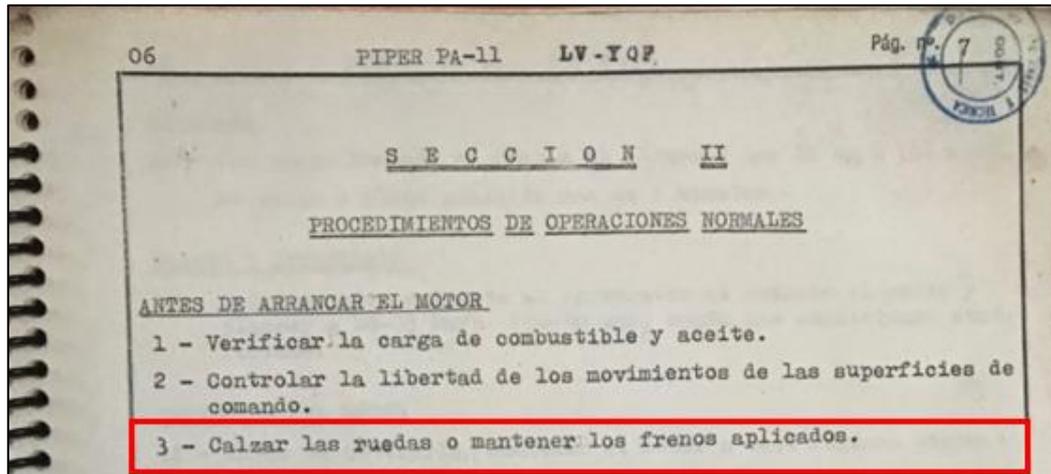
En los "Procedimientos de operaciones normales" del manual de vuelo de la aeronave menciona que se deben calzar las ruedas o mantener los frenos aplicados, antes de la puesta en marcha del motor.

Figura 4. Procedimientos de operaciones normales – Antes de arrancar el motor

Por este motivo, cabe destacar que cuando una aeronave va a ser puesta en marcha, con una persona posicionada inmediatamente delante de ella, es fundamental que la aeronave se encuentre frenada. Para ello, la utilización de calzas resulta una barrera defensiva complementaria para evitar que se produzca el avance ocasional de la aeronave.

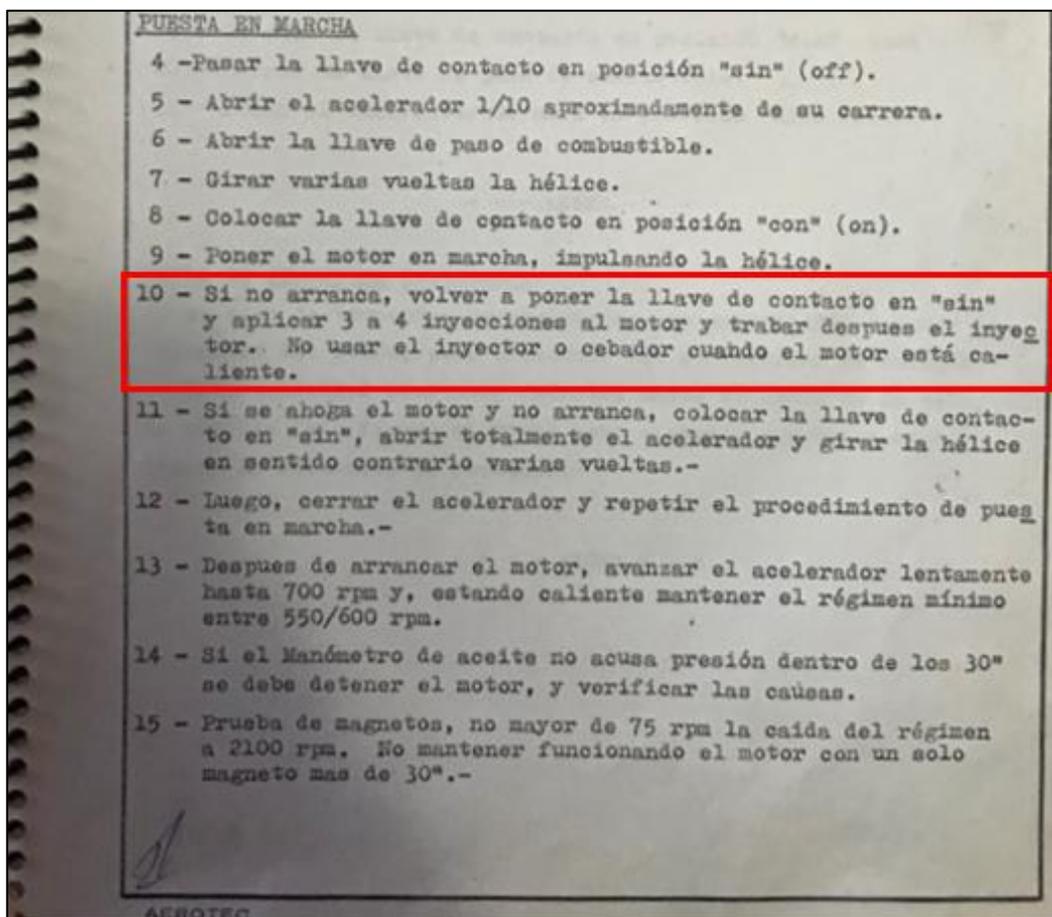
A su vez, menciona las consideraciones a tener en cuenta en el caso de que el motor no arranque, como lo es llevar la llave de contacto a posición “sin” (off).

Figura 5. Procedimientos de operaciones normales – Puesta en marcha

Cuando este primer intento no resultase exitoso y debido a que la lista de chequeo no contempla, en su secuencia de puesta en marcha, un segundo intento; habrá que asegurarse de que los magnetos estén sin contacto y la aeronave bien frenada antes de repetir la maniobra. Para esta práctica se debe tomar el máximo de medidas de seguridad teniendo en cuenta que las instrucciones deben ser dadas de manera clara por la persona que impulsa la hélice, hacia la persona que se encuentra en la cabina de mando, quien colacionará las mismas y las ejecutará.
