Informe de Seguridad Operacional

Excursión de pista

Piper PA-11, LV-RFU

Aeropuerto de Morón, Buenos Aires

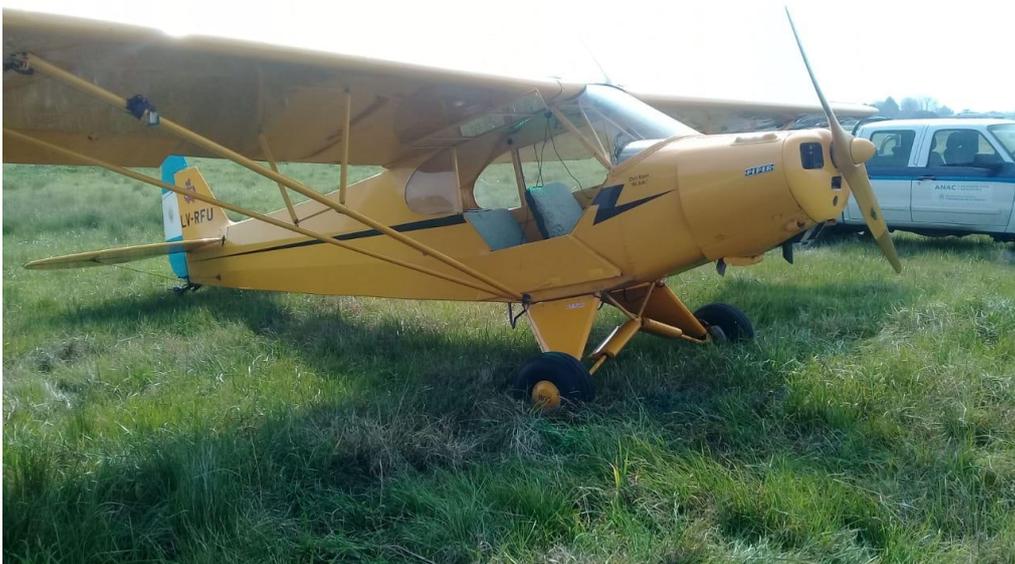
Figura 1. Aeronave LV-RFU

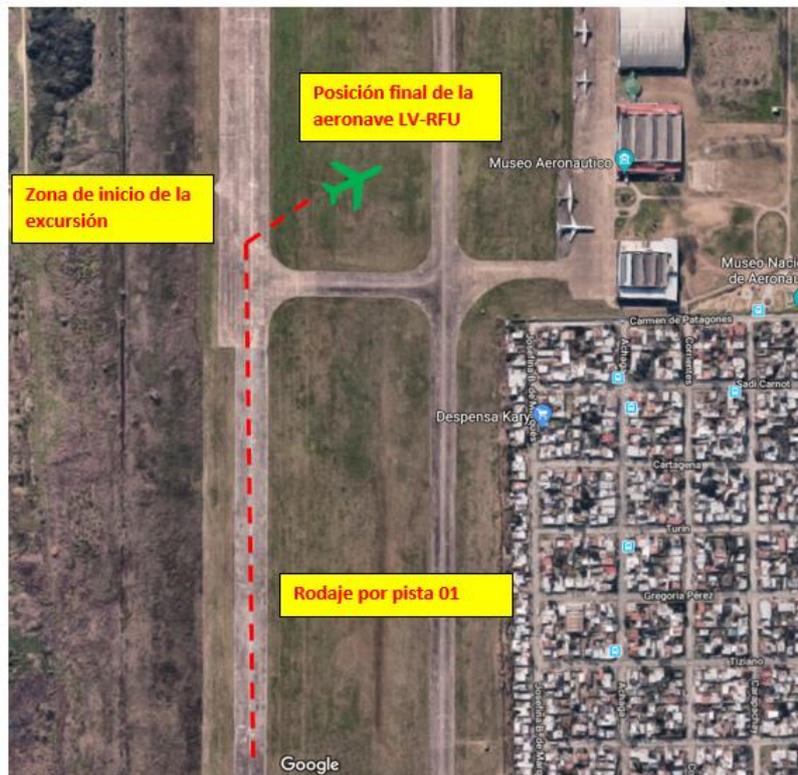
La aeronave tomó contacto por la pista 02 del aeropuerto de Morón y, luego de una carrera de aterrizaje normal, se produjo la excursión de pista por el margen derecho. La misma recorrió aproximadamente 50 metros desde el borde de pista (espacio verde) hasta detenerse.

Figura 2. Trayectoria de la aeronave

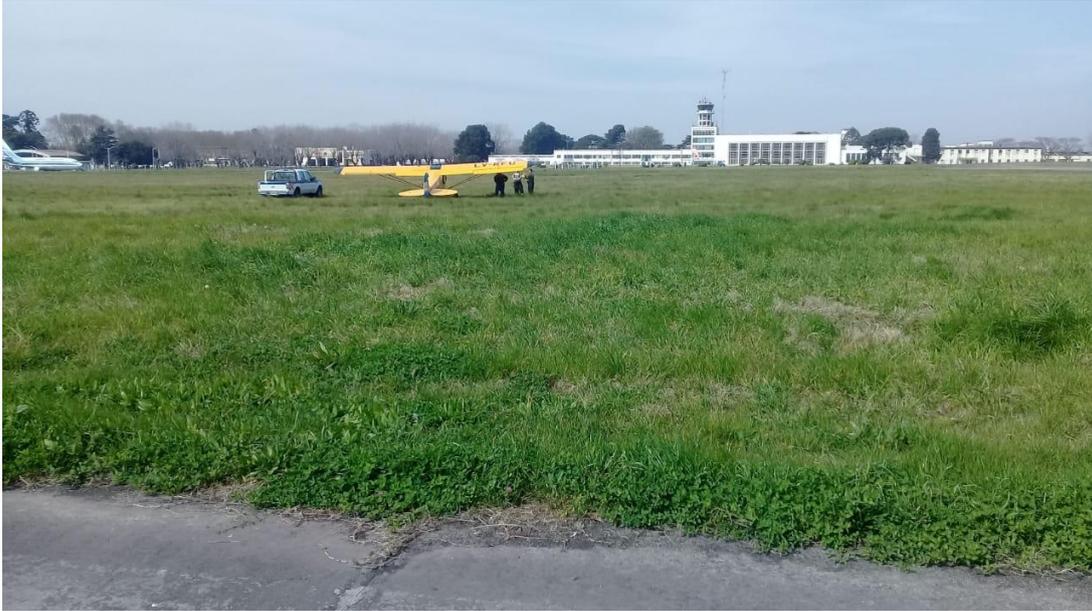
Figura 3. Posición final de la aeronave posterior a la excursión de pista

En la franja (paño verde) se observaron surcos y desniveles en el terreno.

- ✓ Durante el aterrizaje la aeronave tuvo una excursión de pista.
- ✓ La franja presentaba condiciones de deterioro.
