# Informe de Seguridad Operacional

Incursión de Pista

Embraer E-190, LV-CPJ

Aeropuerto Comodoro Rivadavia, Chubut

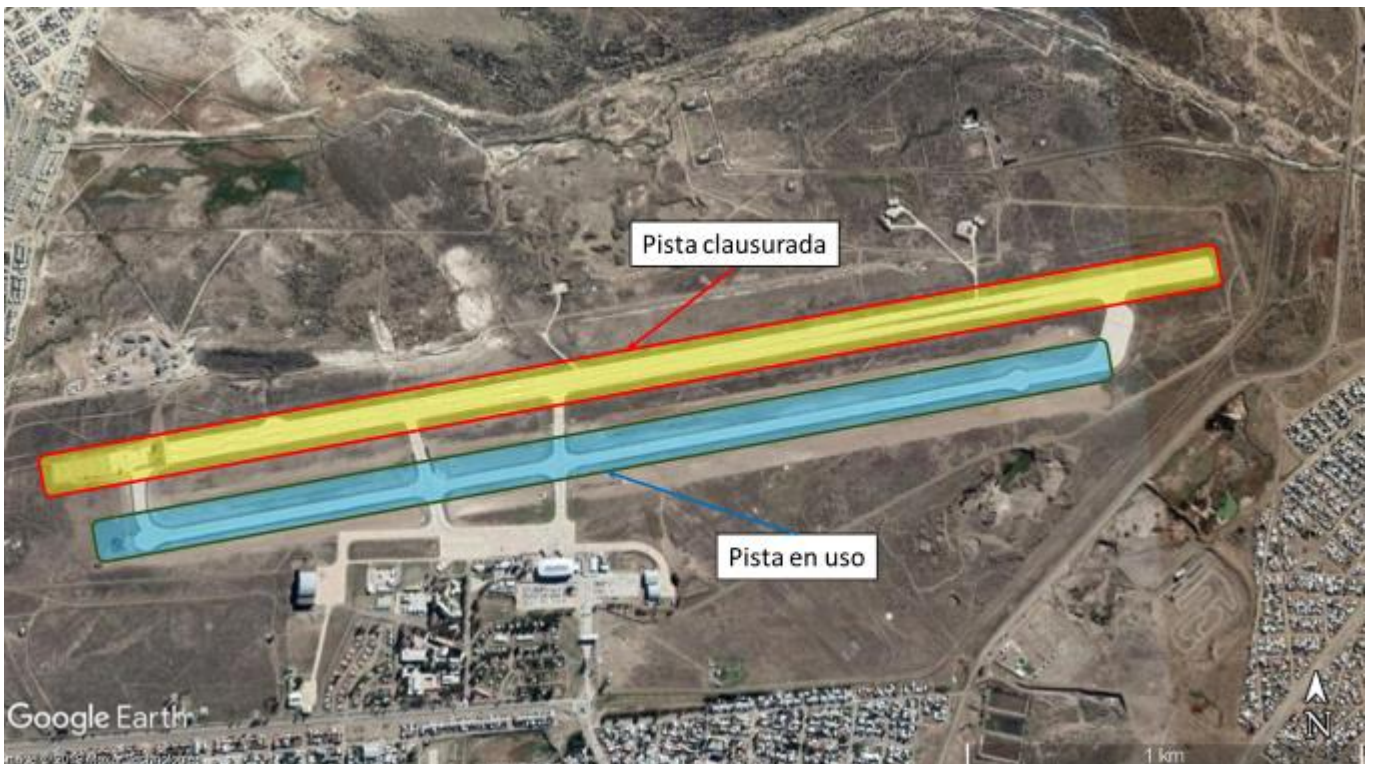
Figura 1. Detalle de pistas de Comodoro Rivadavia

Como particularidad relevante, se encontraba clausurada por obras la pista principal 07-25, usando como pista alternativa la calle de rodaje Alpha como pista 06-24 (figura 1). Todos estos cambios y modificaciones se encontraban notificados y registrados por NOTAMs.

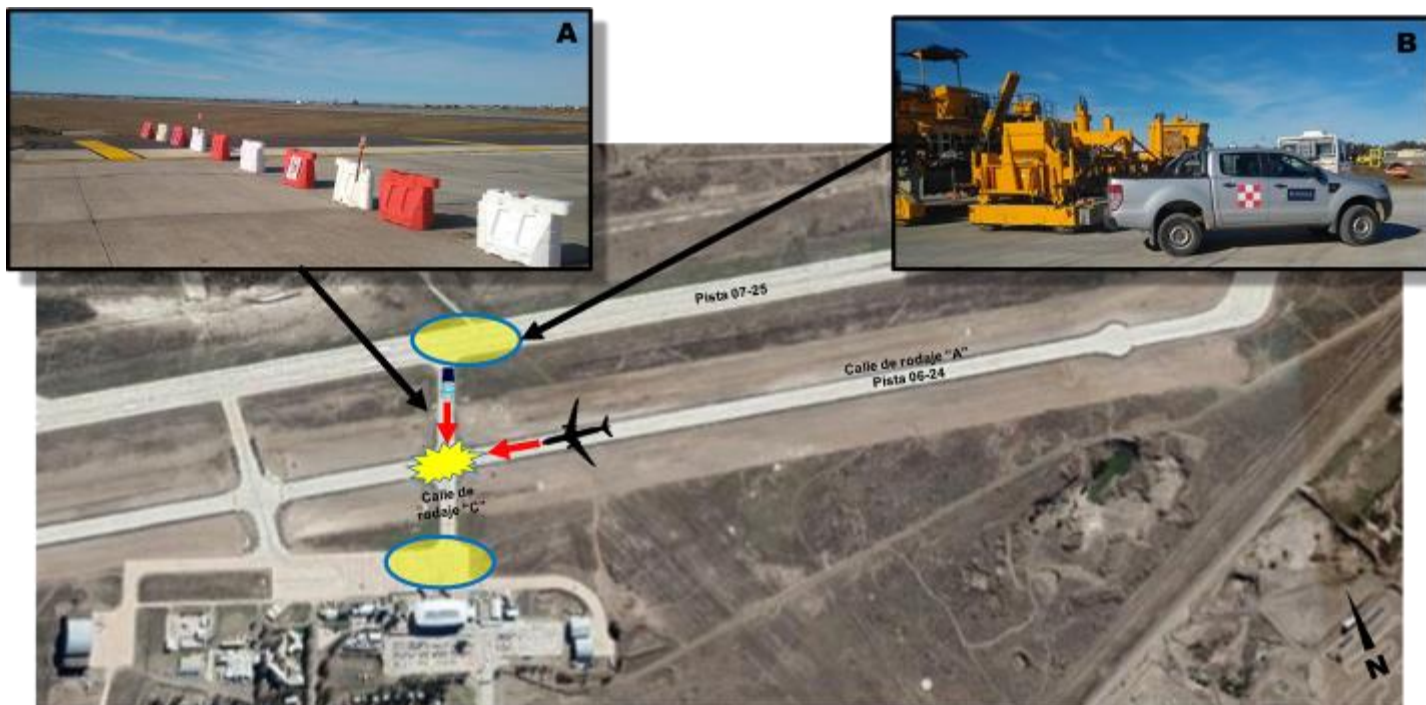
Figura 2 . Esquema explicativo de la dinámica de la incursión.

La incursión de pista se produjo en la intersección de la calle de rodaje Charlie y la pista 06-24 (ex Calle de rodaje "A" - Alpha). La camioneta cruzó la pista que se observa en la figura "B", la cual se desplazó desde el norte hacia el sur (desde la pista principal clausurada hacia la plataforma). Además, podemos observar en la figura "A" que, en proximidades de la intersección las calles de rodaje estaban señalizadas con vallas limitadoras de plástico, esto indica que las mismas estaban cerradas para la circulación (figura 2).

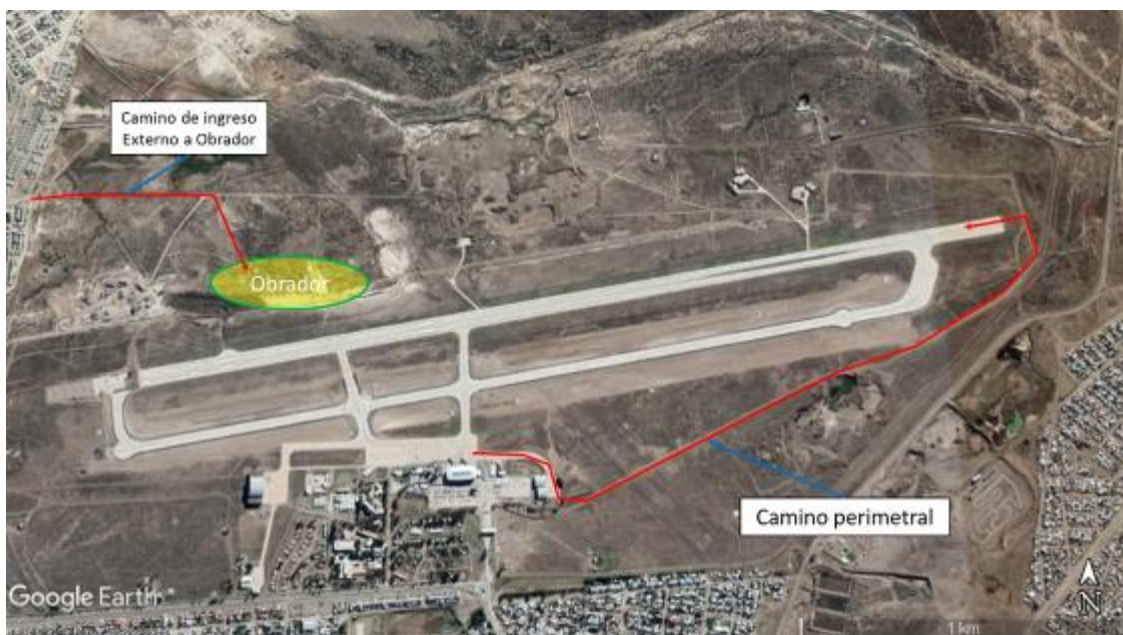
Figura 3 Caminos para transitar con vehículos de la obra

- El acceso desde el exterior al lugar del obrador se hacía por el norte del predio del aeropuerto.
- Se había construido un camino de tierra perimetral (figura 3), para que todo vehículo y maquinaria afectado a la obra, que debiera transitar desde la plataforma hacia la zona de obra en la pista o viceversa, lo hiciera evitando el cruce de pista.

- Construir un camino perimetral para el tránsito de vehículos y maquinarias pesadas.
- Capacitar al personal en el uso de equipos de comunicaciones de coordinación terrestres.
- Colocar vallas limitadoras para evitar el cruce de pista por las calles de rodaje.

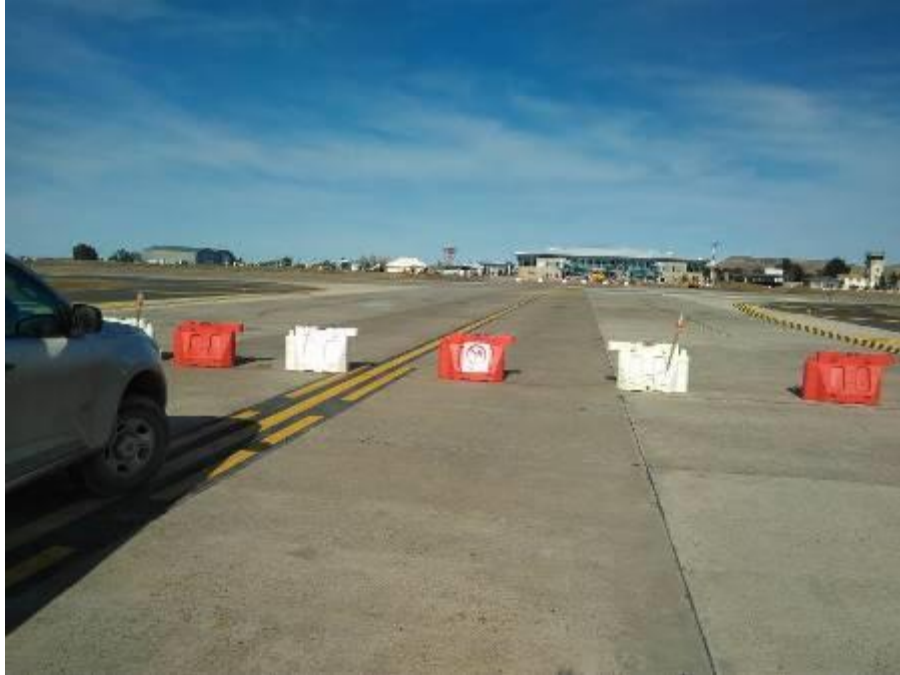
Figura 4. Imagen de vallas limitadoras de acceso a pista.

- En el lugar donde se produjo la incursión se habían colocado unas vallas que limitaban el acceso hacia la pista auxiliar en uso (figura 4). Sin embargo, la camioneta sorteó éstas por el costado para cruzar la pista.

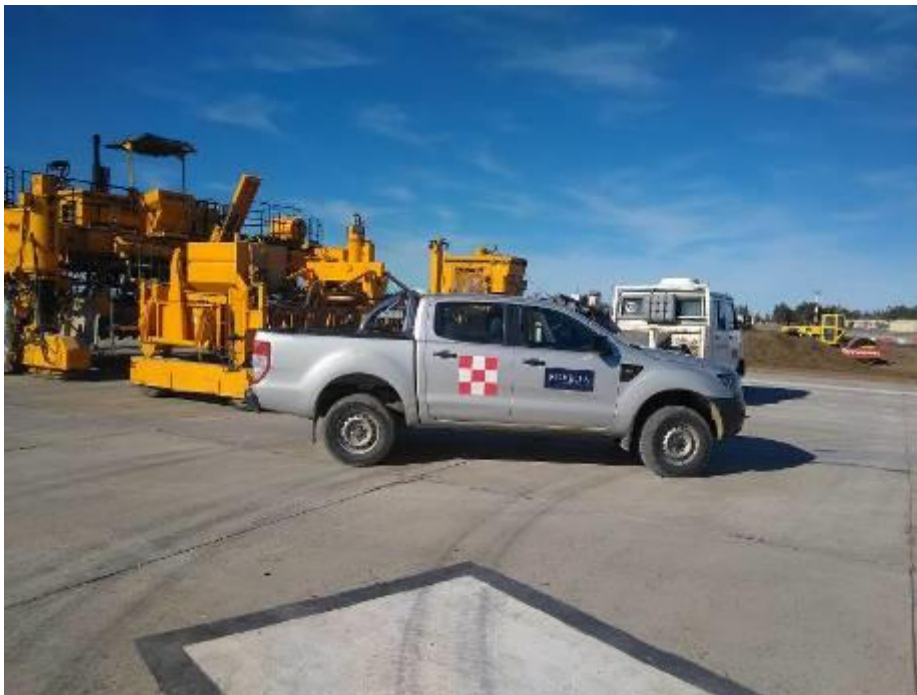
Figura 5. Imagen del vehículo y máquinas de obra.

- El vehículo estaba identificado con las marcas requeridas para ingresar a zonas operativas (figura 5).
