Informe Básico de suceso automotor	
Expediente	EX-2021-114184449- -APN-DNISAU#JST
Tipo de suceso	Accidente

Fecha	12/11/21	Hora	13:00
Lugar	Ruta Nacional A008, kilómetro 15		
Localidad / Partido	Rosario		
Provincia	Santa Fe		
Coordenadas	32°59'16.8"S 60°42'21.2"O

Reseña	Tipo de evento: Colisión por alcance y embestimiento
<p>El suceso tuvo lugar sobre la Ruta Nacional A008, a la altura del kilómetro 15, en la ciudad de Rosario, aproximadamente a las 13:00. El camión con semirremolque, dominios VJG380 y AEV154 (Vehículo 1), colisionó por alcance a la camioneta Ford Ranger (Vehículo 2) y embistió al conductor y un acompañante del Renault 12 (Vehículo 3) que se encontraban fuera del vehículo, de pie sobre la calzada, mientras estos dos últimos vehículos se encontraban detenidos sobre la calzada. El Vehículo 1 arrastró al Vehículo 2, atravesando el cantero central e invadiendo los carriles de circulación en sentido contrario, y provocó daños en las barreras laterales y luminarias del lugar. Como consecuencia del suceso, los conductores de los tres vehículos y sus acompañantes tuvieron lesiones, excepto por tres acompañantes del Vehículo 3, que resultaron ilesos.</p>

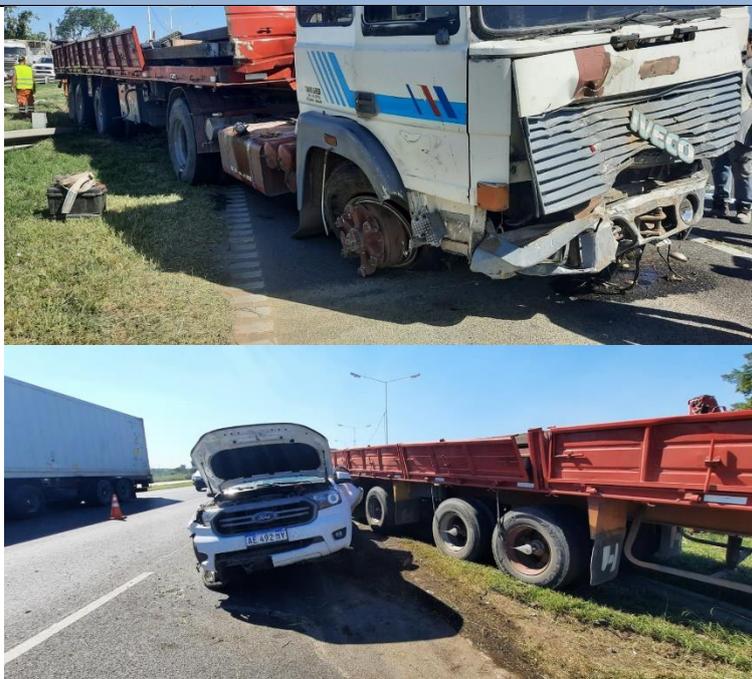
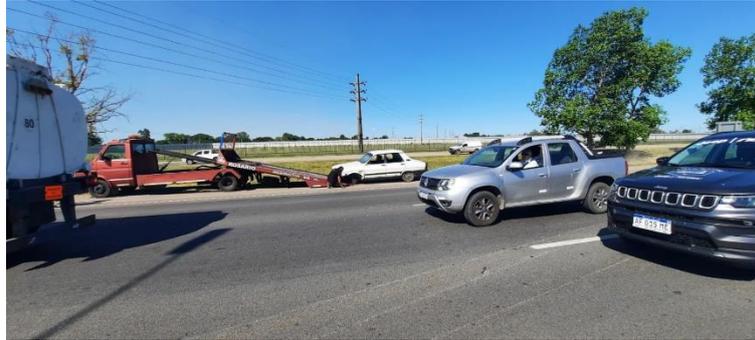
Figura 1. Daños de los tres vehículos involucrados en sus posiciones finales. Fuente: JST, 2021.

Tipo de transportista	Fletero
Daños	Daños por movimiento de carga en sector anterior derecho y en barandas volcables	
Servicio	Ocasión de servicio	Sí
	Carga transportada	Palanquillas de acero
	Origen	Rosario, Santa Fe
	Destino	Pérez, Santa Fe
	Jurisdicción	Provincial
Sentido de circulación	Vía	Ruta Nacional A008
	Desde	Sur
	Hacia	Norte

Vehículo 2	Tipo: <i>Pick up</i>
Categoría	N1: Vehículo automotor que tenga, por lo menos, 4 ruedas, y que sea utilizado para transporte de carga con un peso máximo que no exceda los tres mil quinientos kilogramos (3.500 kg)
Marca	Ford
Modelo	Ranger DC 4X2 XLS 3.2L
Año modelo	2020
Uso	Particular
Daños	Impacto en sector anterior derecho. Daños en toda la estructura
