Informe Básico de suceso automotor	
Expediente	EX-2022-48485032- -APN-DNISAU#JST
Tipo de suceso	Accidente

Lugar y fecha			
Fecha	10/05/2022	Hora	01:30
Lugar	Ruta Provincial 6, kilómetro 18		
Localidad, Partido	Yeso Oeste		
Provincia	Entre Ríos		
Coordenadas	-30.974142, -59.469242

Reseña	Tipo de evento: Colisión por raspado positivo
<p>El suceso tuvo lugar en el kilómetro 18,5 de la Ruta Provincial 6, aproximadamente a la 01:30, entre las localidades de La Paz y Sauce de Luna, provincia de Entre Ríos. Un ómnibus doble piso, dominio OKX240 (Vehículo 1), transitaba en sentido hacia La Paz cuando, por razones que aún se desconocen, colisionó por raspado con un camión tractor con semirremolque, dominios GZK562 y EUV765 (Vehículo 2), el cual transitaba con sentido hacia la ciudad de Sauce de Luna. Como consecuencia del suceso, un chofer y tres pasajeros del Vehículo 1 resultaron con lesiones, mientras que el otro chofer de la unidad, 36 pasajeros y el chofer del Vehículo 2 resultaron ilesos.</p>

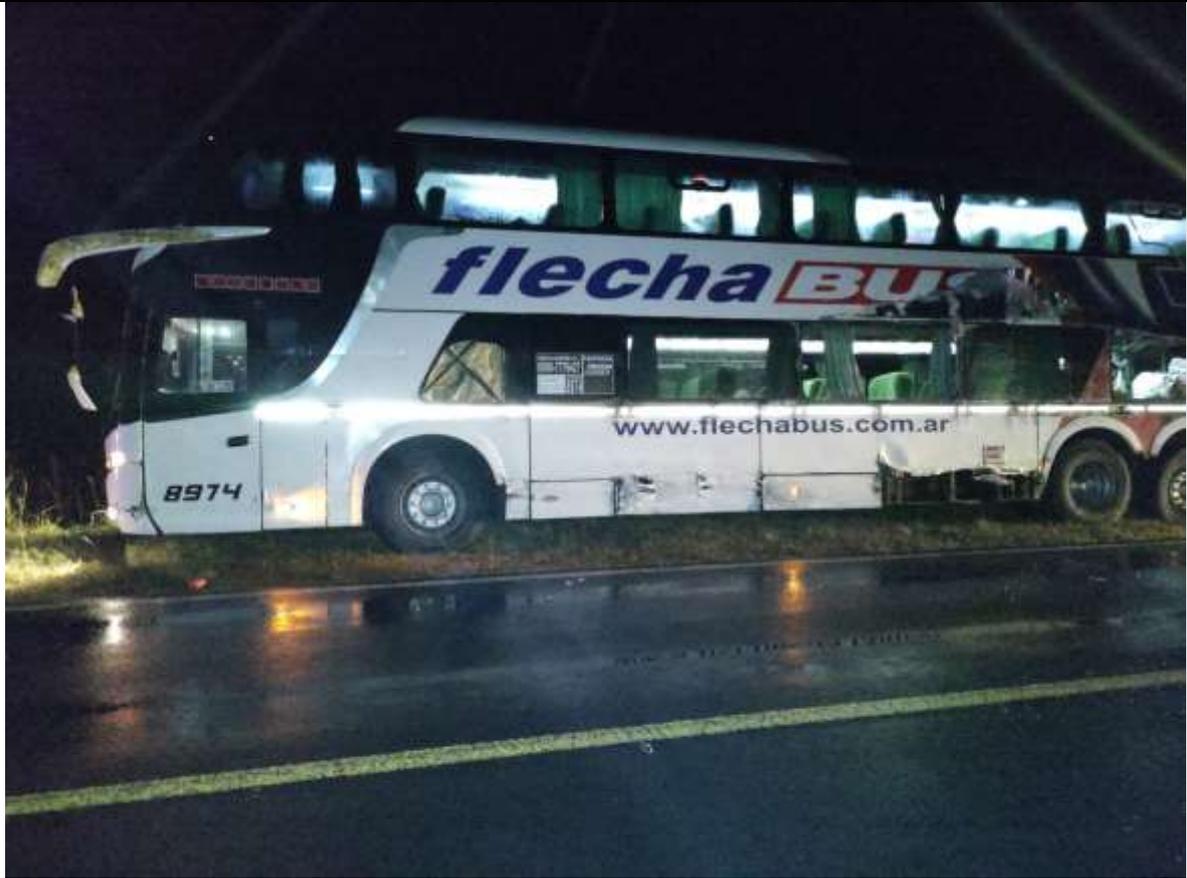
<b>Ubicación de daños</b>	Lateral izquierdo
<b>Descripción de daños</b>	Daños en carrocería, parte baja y media de sectores medio y posterior y ventanillas del piso inferior

Figura 1. Daños en el Vehículo 1. Fuente: [Diario La Paz](#), 2022.
