INFORME DE SEGURIDAD OPERACIONAL

Título: Contacto anormal con la pista, Cessna A-152, matrícula LV-AMI, Aeródromo de General Rodríguez, provincia de Buenos Aires

Fecha y hora del suceso: 09 de noviembre de 2021 a las 16:47 horas (UTC)

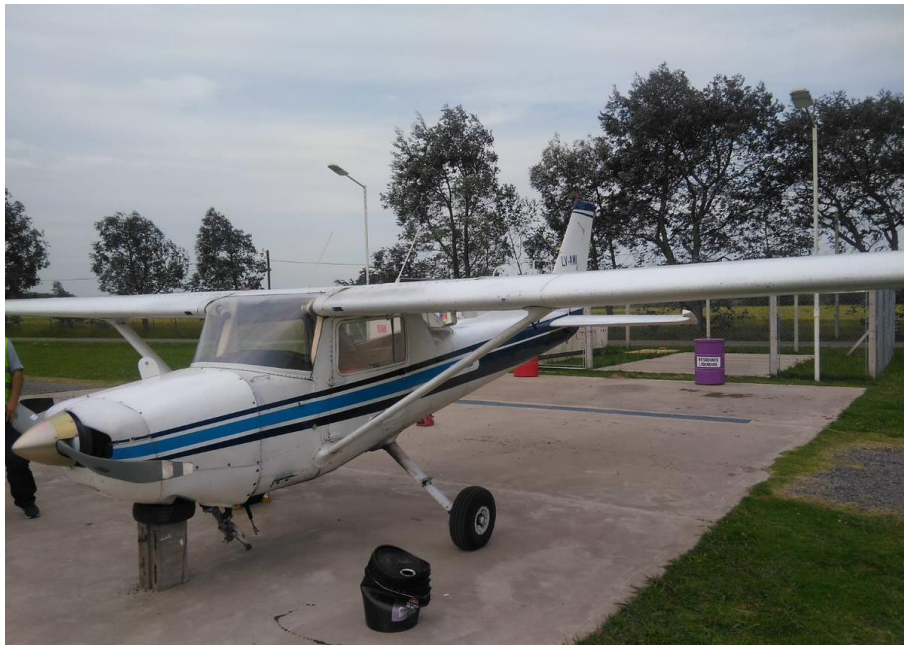
Figura 1. LV-AMI en plataforma una vez removido de la pista. Fuente: investigación JST

- ✓ La aeronave aterrizó sin desplegar los *flaps*.
 - ✓ Las marcas observadas en el terreno indican que la aeronave rebotó tras la toma de contacto inicial.
 - ✓ Posterior al rebote, el alumno piloto bajó la nariz de la aeronave, lo que resultó en el contacto del tren de nariz y la hélice con el terreno.
 - ✓ Los daños en la aeronave se corresponden con un aterrizaje brusco.
-

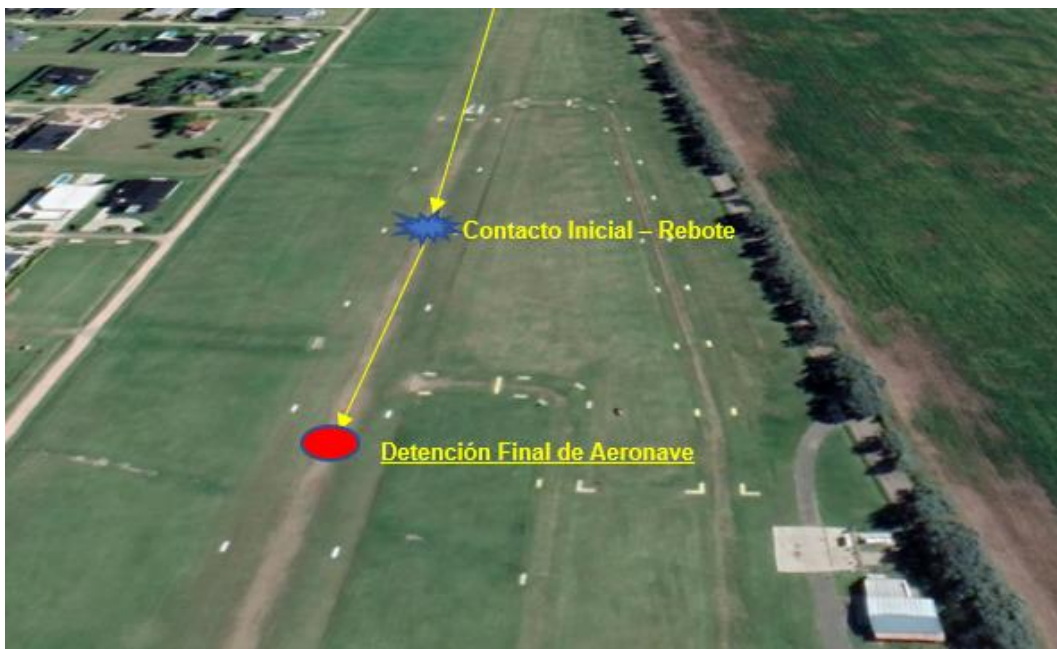
Mediante un video grabado por la cámara de un hangar del aeródromo, se observó el rebote de la aeronave tras un contacto inicial próximo al umbral de pista 17. Después del rebote, la aeronave se elevó unos metros y posteriormente adoptó una actitud de nariz abajo, lo que provocó el impacto del tren de nariz y la hélice contra el terreno. Como consecuencia del impacto, el tren de nariz colapsó, la hélice se deformó y el motor se detuvo en forma brusca. La aeronave finalmente quedó detenida a aproximadamente 120 metros del punto de contacto inicial.

Figura 2. Trayectoria recorrida por la aeronave. Fuente: investigación JST
