# Informe de Incidente

Colisión con ave

Cessna 152, LV-BRF

**39552999/21**

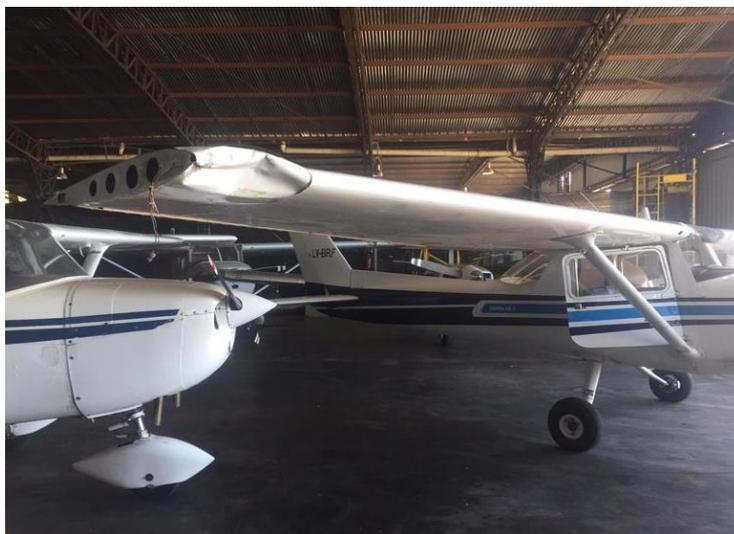
La investigación corroboró que la aeronave tuvo daños leves en el borde de ataque y en la puntera del ala derecha.

Figura 1. Daños en el ala derecha de la aeronave

De acuerdo con la investigación realizada, los daños de la aeronave corresponden a un impacto con un pájaro. La evidencia obtenida por la investigación y su análisis no sugieren acciones concretas de seguridad operacional.
