Informe Provisional de Seguridad Operacional

Colisión en vuelo con obstáculo

Piper PA-25-235, LV-BNL

Informe Preliminar 13476494/21

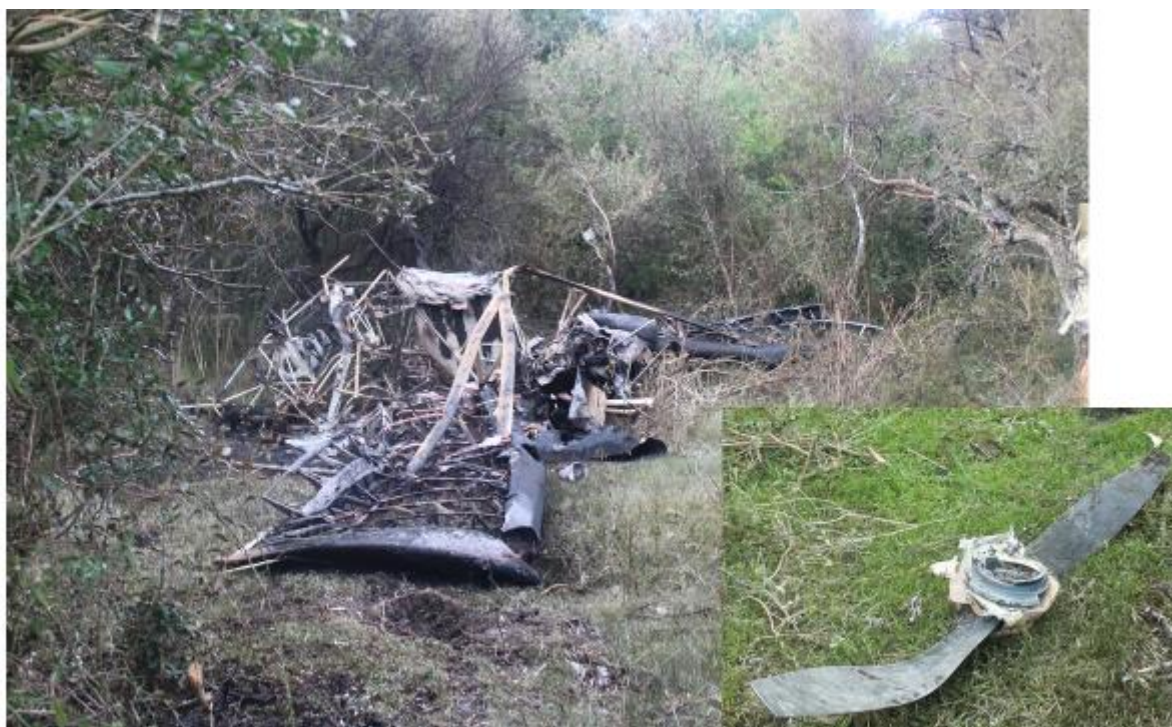
Figura 1. Daños del LV-BNL

Como consecuencia del suceso, la aeronave resultó destruida.

Destruída.

Destruído.

Daños de importancia.

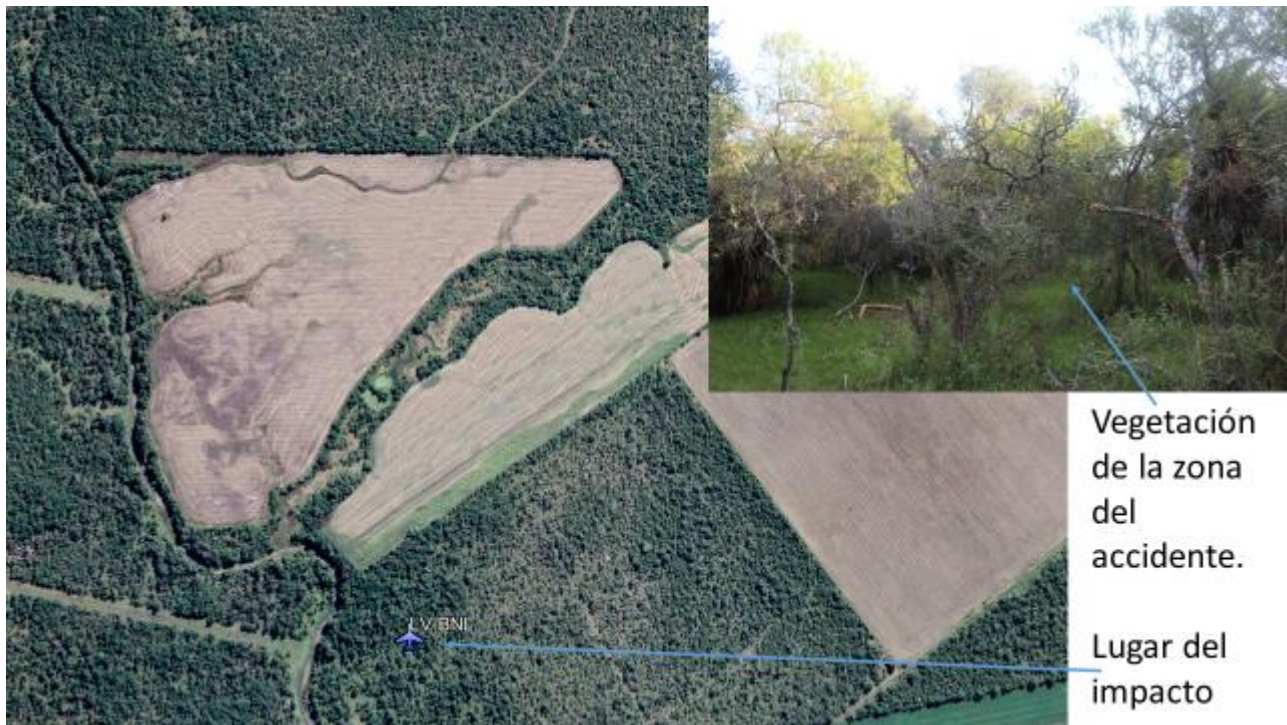
Figura 3. Lugar del suceso

La aeronave fue encontrada en un terreno cubierto por vegetación tipo monte con preponderancia de árboles de aproximadamente 4 metros de altura y de muchas especies diferentes; a unos veinte metros de ese lugar se encontraba un lote sembrado, el cual había sido indicado por testigos como el lugar donde la aeronave estaba trabajando.

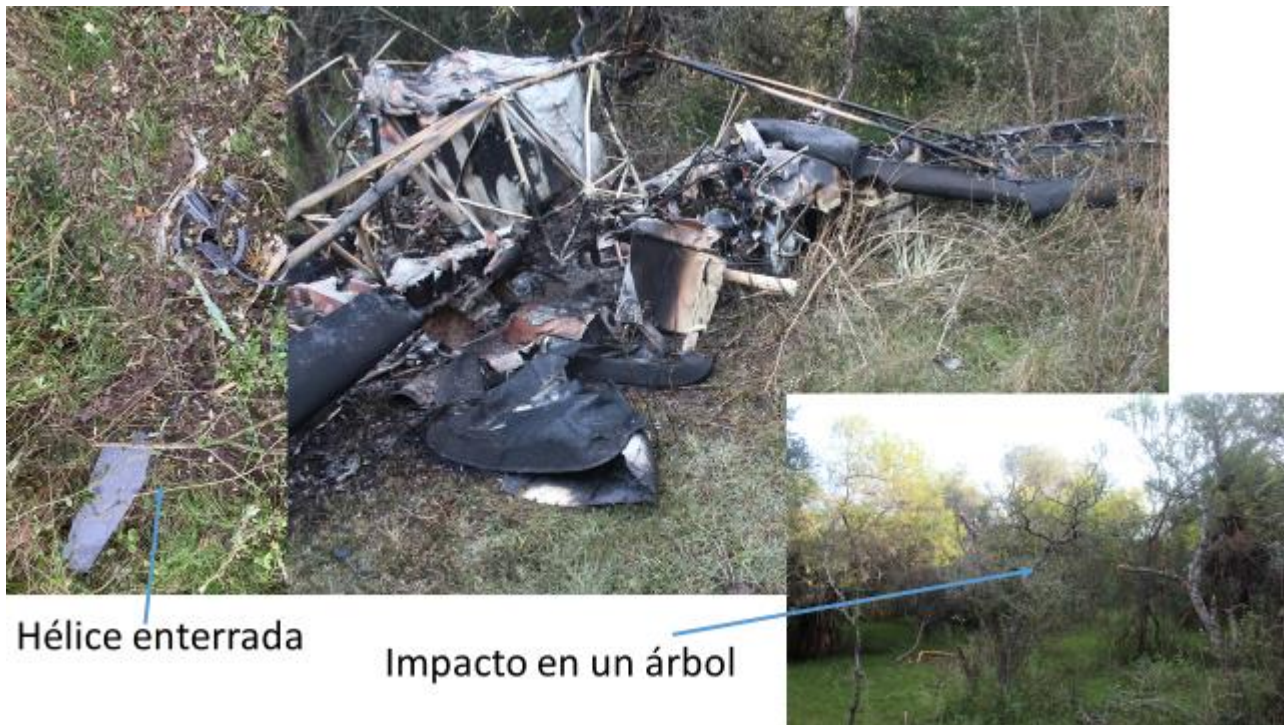
Figura 4. Detalles de la condición post accidente de la aeronave

La aeronave se encontró totalmente quemada, se encuentra bajo investigación el origen del fuego.

El piloto abandonó la aeronave por sus propios medios, la cabina sufrió deformaciones tras el impacto y la estructura del botalón de cola fue encontrada quebrada y girada a la izquierda de la posición de unión al fuselaje; los cinturones de seguridad resultaron totalmente quemados.

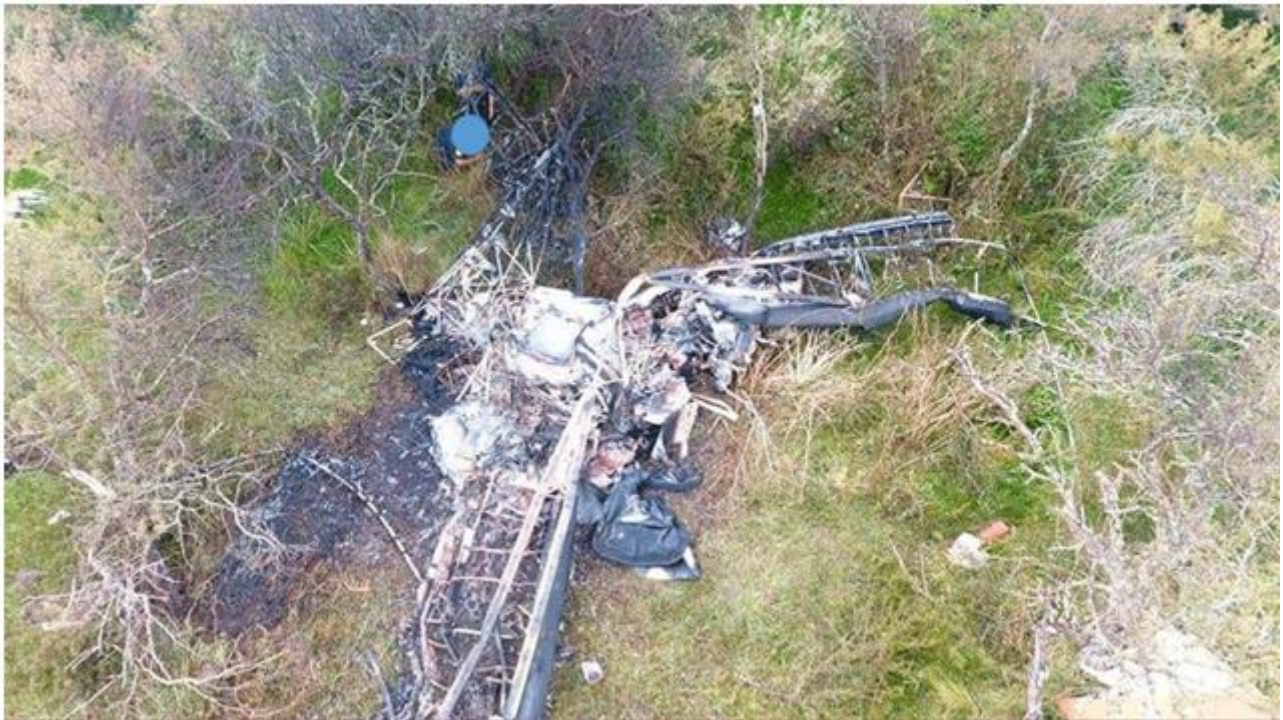
Figura 5. Imagen aérea tomada por un Drone de la policía de Entre Ríos

La aeronave accidentada fue encontrada por la policía de la provincia de Entre Ríos el día posterior al accidente en una zona de monte aproximadamente a 25 kilómetros hacia el sur de la ruta 127, a la altura del km 107 (Alcaraz, Entre Ríos).
