Informe de Seguridad Operacional

Pérdida de control en tierra

Cessna 180 A, LV-JZF

3324219/21

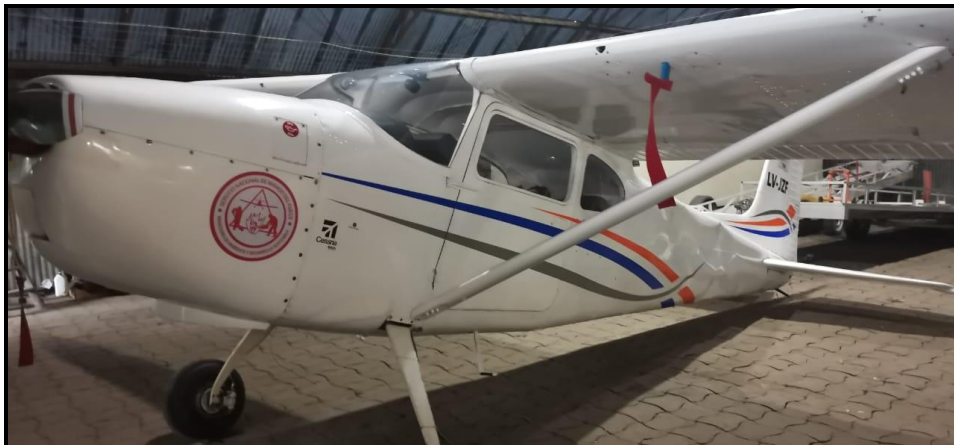
El 12 de enero de 2021, durante un vuelo de aviación general de entrenamiento, la aeronave matrícula LV-JZF, un Cessna 180 (Figura 1), se disponía a despegar del aeródromo El Pampero, Santa Rosa (La Pampa) para realizar un vuelo local.

A las 19:30 horas,² con la aeronave ubicada en la prolongación de la pista con rumbo 180°, el piloto colocó potencia de despegue y perdió el control de la aeronave. Durante la trayectoria la aeronave realizó un giro brusco hacia la izquierda, y el semiplano derecho y estabilizador horizontal derecho impactaron con el terreno.

Figura 1. Imagen de la aeronave accidentada

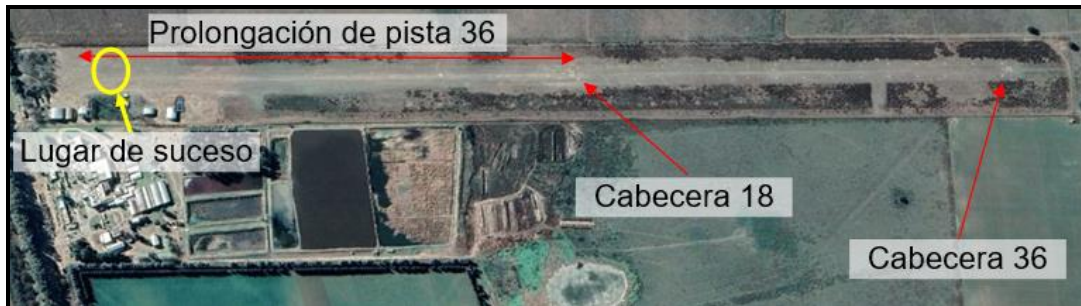
Durante la entrevista, el piloto expresó que ingresó a la prolongación de pista 36 con rumbo 180°, colocó potencia para el despegue y durante el inicio de la carrera perdió el control. Al no poder controlar la aeronave, abortó el despegue y la aeronave realizó un giro descontrolado hacia la izquierda y se detuvo sobre la prolongación de pista (Figura 2).

Figura 2. Lugar del suceso

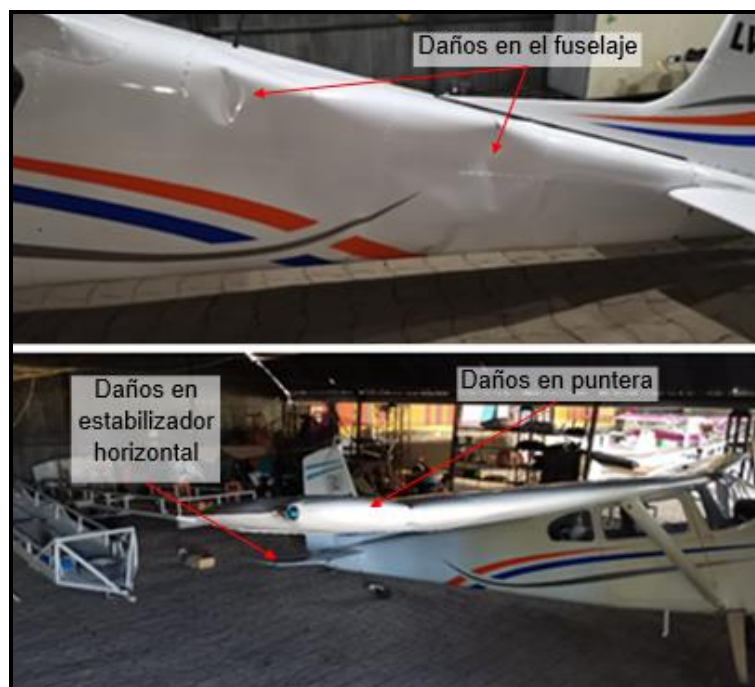
Como resultado de la pérdida de control, se dañó el patín de cola de la aeronave y posteriormente tomó contacto la puntera del semi plano derecho y el estabilizador horizontal derecho con el terreno resultando con daños de importancia. Asimismo, se registraron daños en el fuselaje de la aeronave (Figura 3).

Figura 3. Imagen de los daños en la aeronave
