INFORME BÁSICO DE SUCESO AUTOMOTOR

Información básica	
Título	136. IB. Pasajeros, colisión y despiste, Lavalle, Mendoza
Expediente	EX-2022-122640661- -APN-DNISAU#JST
Tipo de suceso	Accidente

Lugar y fecha			
Fecha	13/11/2022	Hora	10:00
Lugar	Ruta Nacional 40, kilómetro 3330		
Localidad, Partido	Jocolí, Lavalle		
Provincia	Mendoza		
Coordenadas	-32.652478, -68.659872

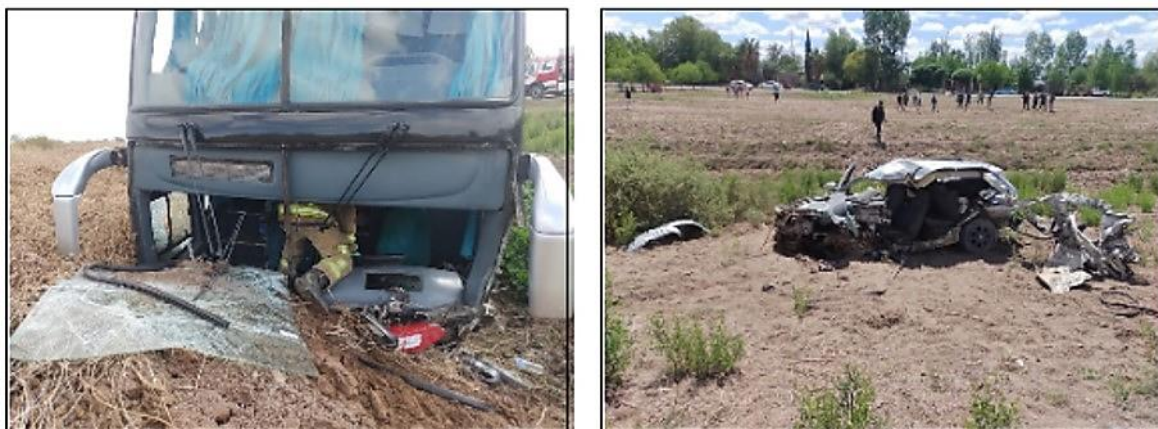
Figura 1. Vehículos participantes en su posición final y daños materiales. Fuente: [Los Andes](#), 2022

Empresa	Sánchez Moral, Sergio Andrés (Camote Travel)	
Interno	315	
Seguro	Vencimiento	21/10/2023
	Estado	Vigente
Servicio No regular	Ocasión de servicio	Sí
	Clase y modalidad	Turismo nacional. Circuito cerrado nacional
	Lista de pasajeros	No
	Origen	San Juan, Argentina
	Destino	Mendoza, Argentina
Sentido de circulación	Vía	Ruta Nacional 40
	Desde	Provincia de San Juan
	Hacia	Ciudad de Mendoza
Ubicación de daños	Anterior y lateral izquierdo	
Descripción de daños	Rotura y desprendimiento del paragolpes anterior y posterior. Rotura y desprendimiento del parabrisas piso inferior. Rotura de puerta y ventana del conductor. Abrasiones en la zona inferior del lateral izquierdo de la carrocería

Vehículo 2 (particular)	Tipo: Sedán	
Categoría	M1: vehículo para transporte de pasajeros que no contengan más de ocho asientos, además del asiento del conductor, y que cargado no exceda de un peso máximo de tres mil quinientos kilogramos	
Marca	Volkswagen	
Modelo	Gol Country	
Uso	Particular	
Sentido de circulación	Vía	Ruta Nacional 40
	Desde	Las Heras, Mendoza
	Hacia	Lavalle, Mendoza
Ubicación de daños	Anterior y lateral izquierdo	
Descripción de daños	Destrucción general de carrocería, componentes y motor

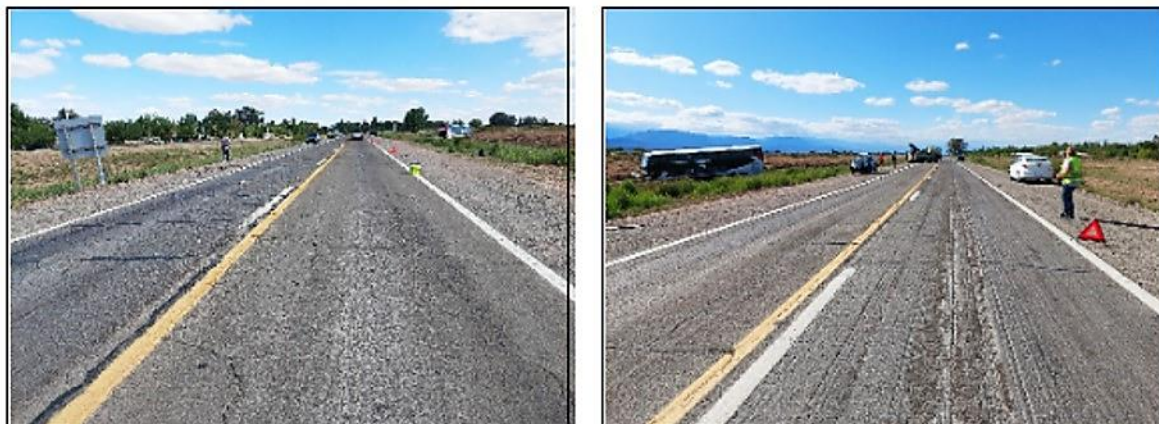
Figura 2. Vistas generales del lugar del suceso. Fuente: JST, 2022

Medio	
Tipo	Ruta
Configuración	Calzada única, doble mano, un carril por sentido de circulación
Geometría del tramo	Recta
Material superficie	Asfalto
División física	No
Material división física	No aplica
Condiciones de la calzada	Seca y limpia
Luminosidad	Diurna
Iluminación artificial	No
Visibilidad reducida	No
Obstáculos	No
Estado meteorológico	Despejado
Restricción de tránsito	No
Señalización	Horizontal y vertical
Semáforo	No
Observaciones	Calzada con marcas de sellado (color negro) y fisuras o grietas.
