INFORME BÁSICO DE SUCESO AUTOMOTOR

Información básica	
Título	139. IB. Pasajeros, colisión, Saladas, Corrientes
Expediente	EX-2022-133205436- -APN-DNISAU#JST
Tipo de suceso	Accidente

Lugar y fecha			
Fecha	8/12/2022	Hora	20:55
Lugar	Ruta Nacional 118, kilómetro 3		
Localidad, Partido	Saladas		
Provincia	Corrientes		
Coordenadas	-28.256375 -58.6781889

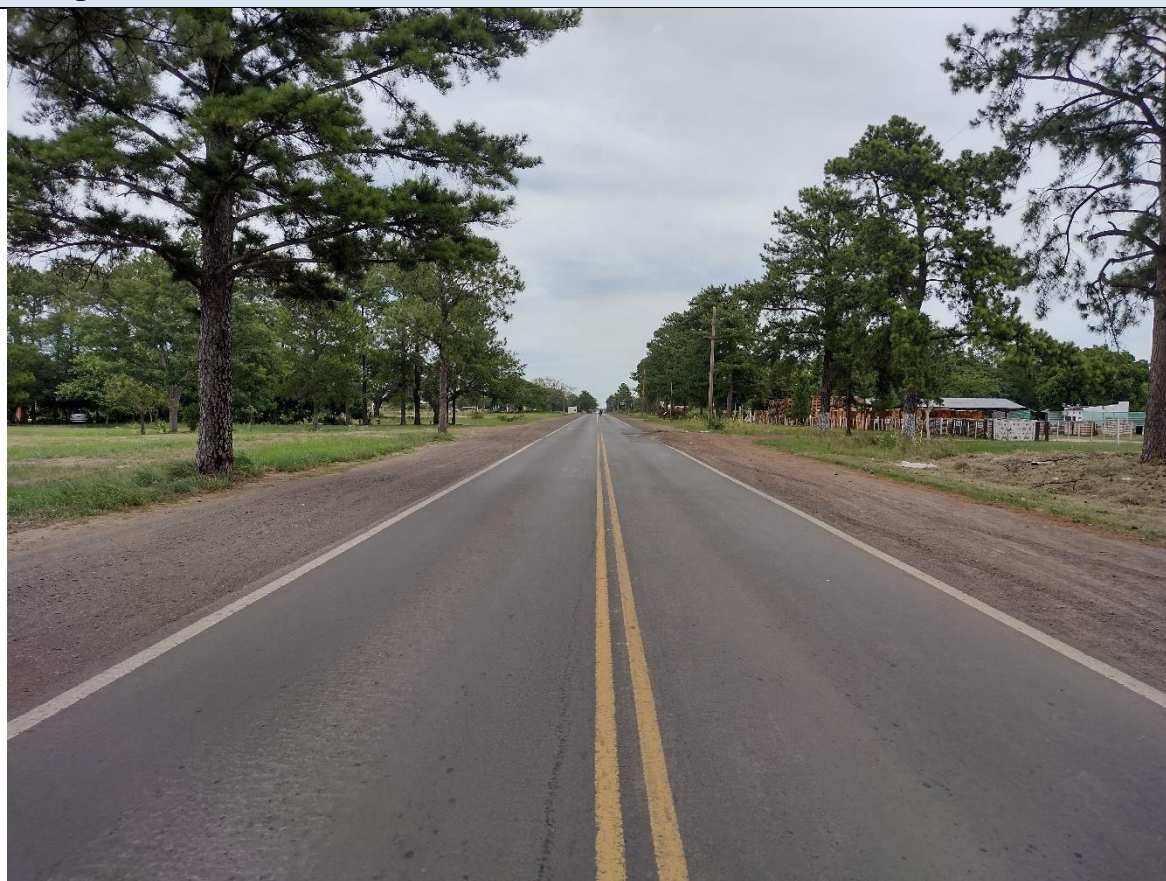
Figura 1. Vista del tramo de la ruta donde ocurrió el accidente. Fuente: JST, 2022

Visibilidad reducida	No
Obstáculos	No
Estado meteorológico	Despejado
Restricción de tránsito	No
Señalización	Horizontal y vertical
Semáforo	No
Observaciones	En el área donde se produjo el impacto entre las unidades, se observó que el carril presentó un bache reparado con ahuellamiento

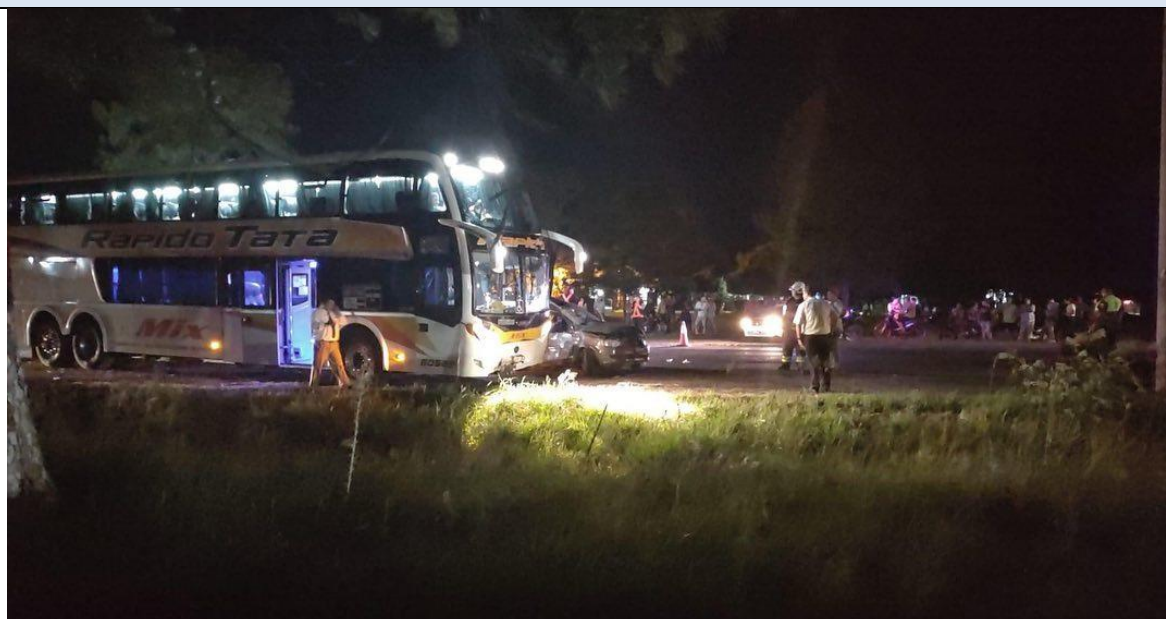
Figura 2. Imagen del suceso en la que se puede apreciar la posición final del Vehículo 1. Fuente: [Bomberos de Saladas, 2022](#)

Servicio Regular	Ocasión de servicio	Sí
	Clase y modalidad	Servicio ejecutivo
	Lista de pasajeros	Sí
	Origen	Saladas
	Destino	Buenos Aires
Sentido de circulación	Vía	Ruta Nacional 118
	Desde	Saladas, Corrientes
	Hacia	Ruta Nacional 12
Ubicación de daños	Anterior	
Descripción de daños	Afectación de óptica derecha, rotura del paragolpes delantero en el sector derecho, astillamiento del cristal del parabrisas del lado del conductor. Afectaciones en el lateral anterior izquierdo del ómnibus

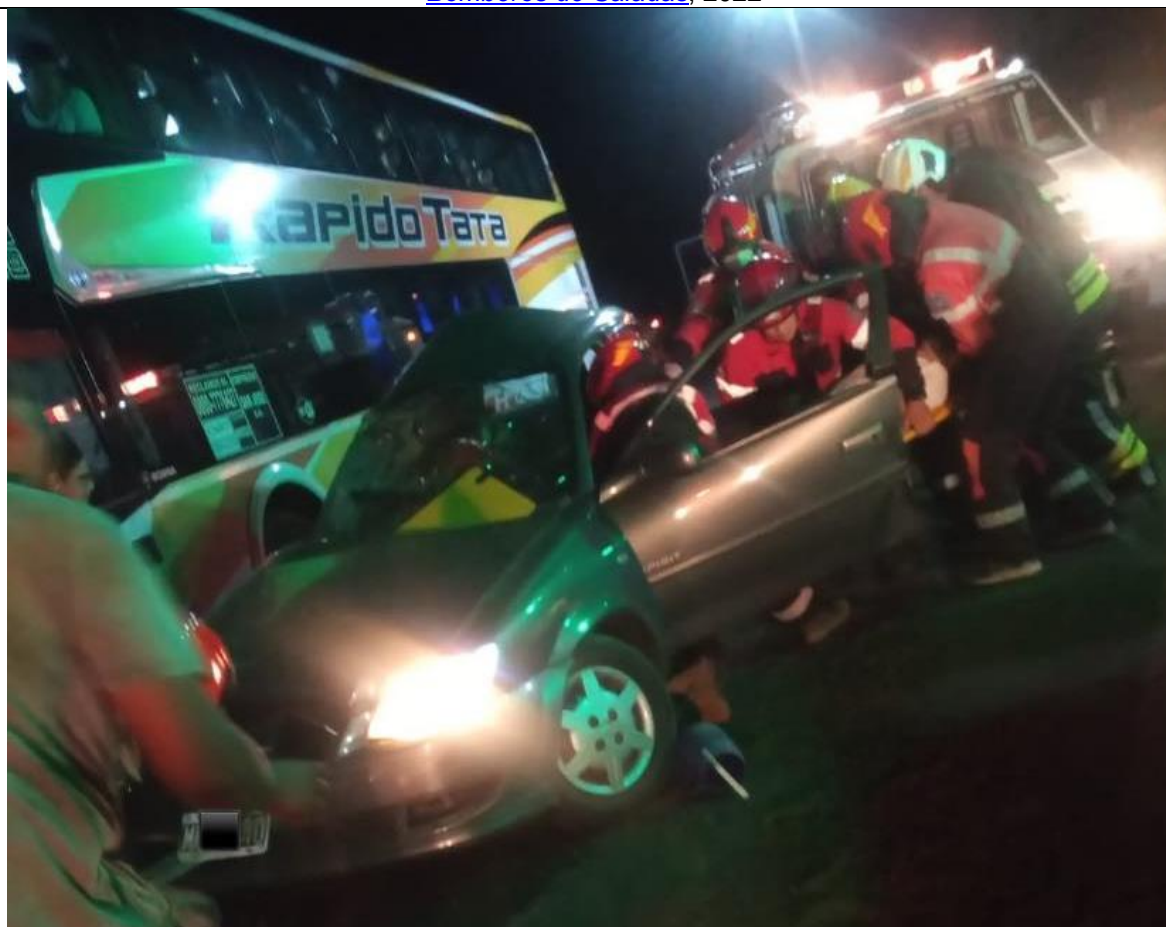
Figura 3. Imagen del suceso en la que se puede apreciar la posición final del Vehículo 2. Fuente: [Bomberos de Saladas, 2022](#)

Vehículo 2 (particular)	Tipo: Sedán	
Categoría	M1: vehículo para transporte de pasajeros que no contengan más de ocho asientos, además del asiento del conductor, y que cargado no exceda de un peso máximo de tres mil quinientos kilogramos	
Marca	Chevrolet	
Modelo	Classic	
Uso	Particular	
Sentido de circulación	Vía	Ruta Nacional 118
	Desde	A determinar
	Hacia	A determinar
Ubicación de daños	Lateral derecho	
Descripción de daños	Pronunciada deformación de la zona central del lateral derecho hacia el interior del habitáculo del automóvil
