INFORME BÁSICO DE SUCESO AUTOMOTOR

Título: 153. IB. Cargas. Vuelco y colisión. Palomitas II. Salta

Fecha y hora: 15/2/2023, 06:45, aproximadamente (UTC-3)

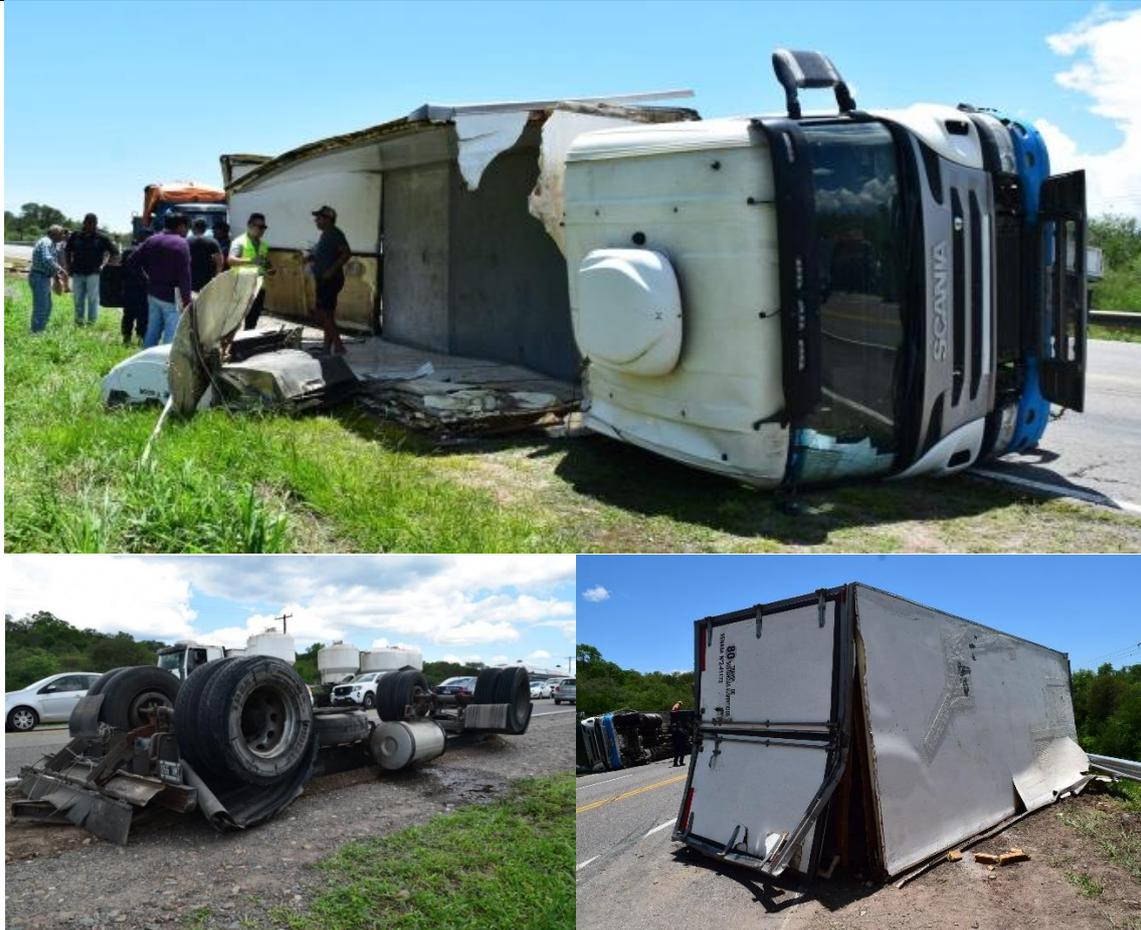
Figura 1. Posición y ubicación del camión y chasis del acoplado al momento del relevamiento (desplazados de su posición original) y de la caja del vehículo remolcado. Fuente: JST, 2023
