INFORME BÁSICO (U)	DNISF			
	FORMULARIO OPERATIVO Nº 5 V10 – Septiembre 2022

ID	TIPO	FECHA	HORA	HORA UTC
EX-2023-56693124- -APN-JST#MTR	Accidente	15/05/2023	15:00	18:00

RESEÑA	CATEGORÍA DEL SUCESO	Descarrilamiento
---------------	-----------------------------	------------------

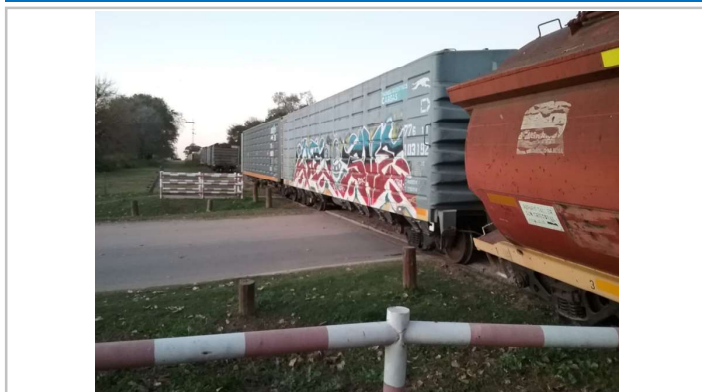
Figura 1. Vista del PAN afectado por los vagones descarrilados.
Fuente: JST

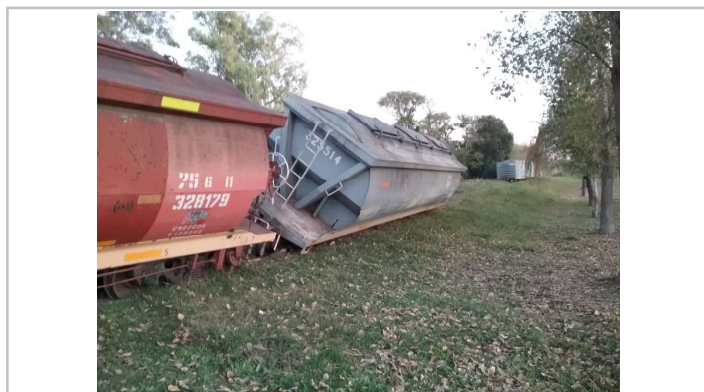
Figura 2. Vagones n.º 46 y n.º 45 descarrilados, en el orden del sentido de la marcha del tren. Fuente: JST

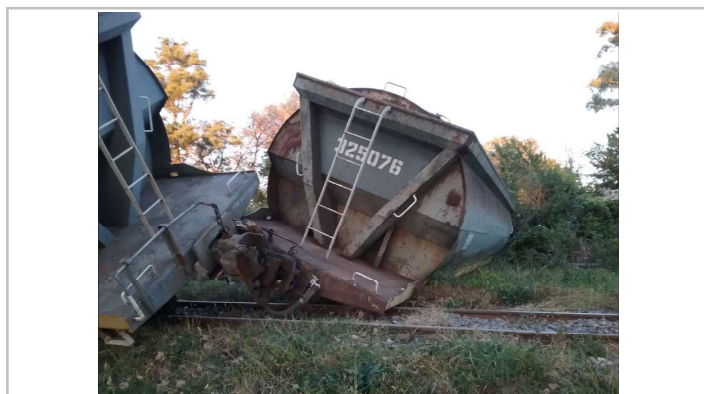
Figura 4. Detalle de los vagones n.º 45 y n.º 44 descarrilados, en el orden del sentido de la marcha del tren. Fuente: JST
