INFORME PRELIMINAR DE SUCESO FERROVIARIO

Título: Choque del tren de carga 5015 con maquinaria de mantenimiento de vía en cercanías de la estación Concepción del Bermejo, Chaco

Empresa operadora: Belgrano Cargas y Logística Sociedad Anónima (BCyL)

Fecha y hora del suceso: 12 de agosto de 2023, 23:15 (hora local)

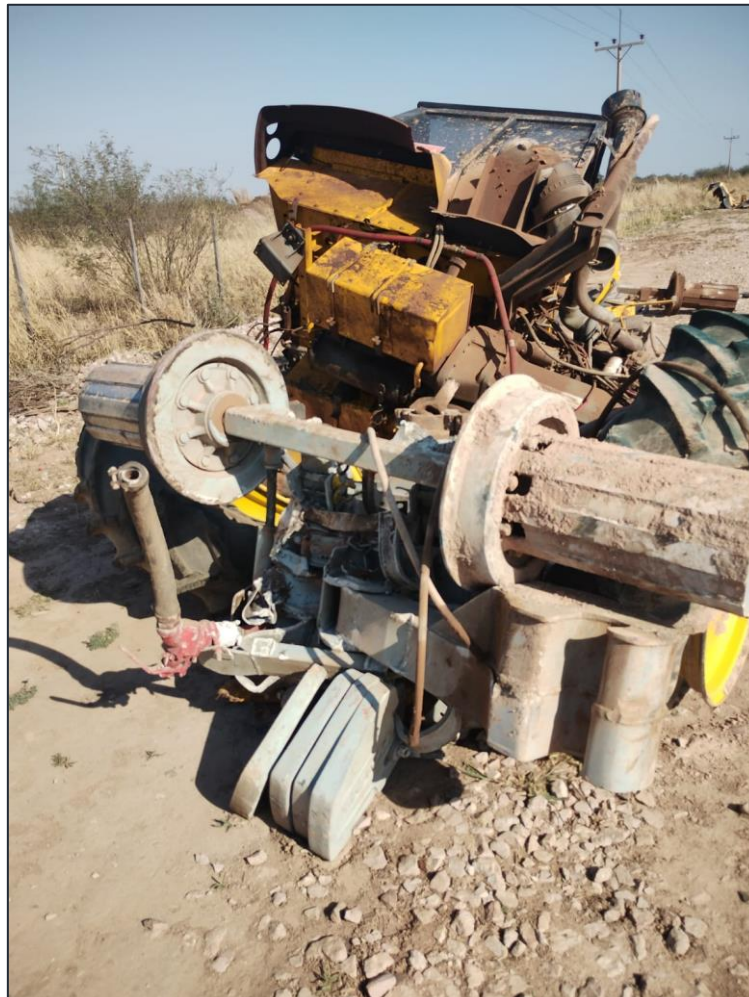
Debido al accidente, el empleado de la empresa constructora a bordo de la maquinaria de mantenimiento de vía perdió la vida.

Figura 1. Restos de la maquinaria de vía afectada por el choque. Fuente: JST, 2023

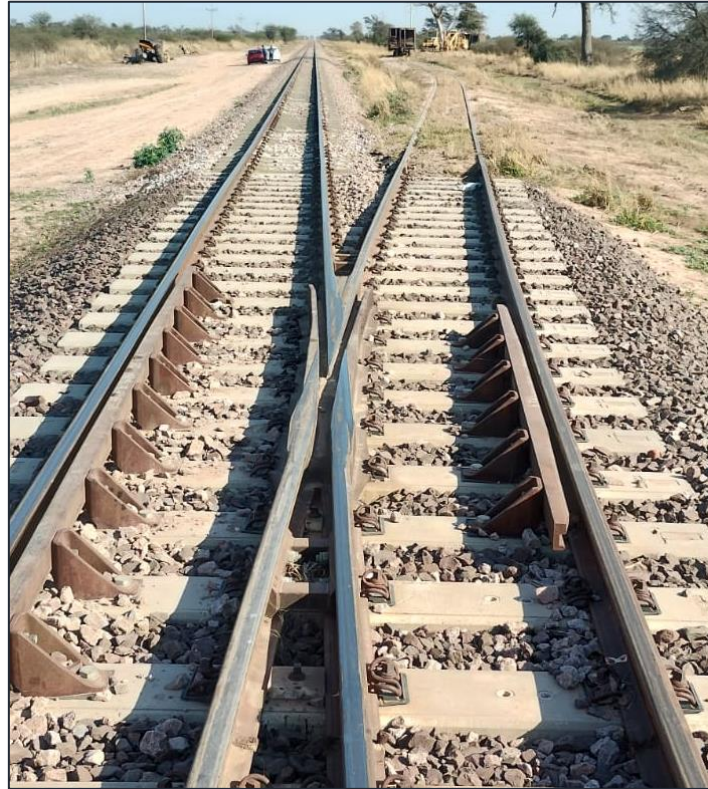
La habilitación del desvío particular se encuentra en proceso de análisis.

Figura 2. Imagen del ADV de ingreso al desvío particular. Fuente: JST, 2023

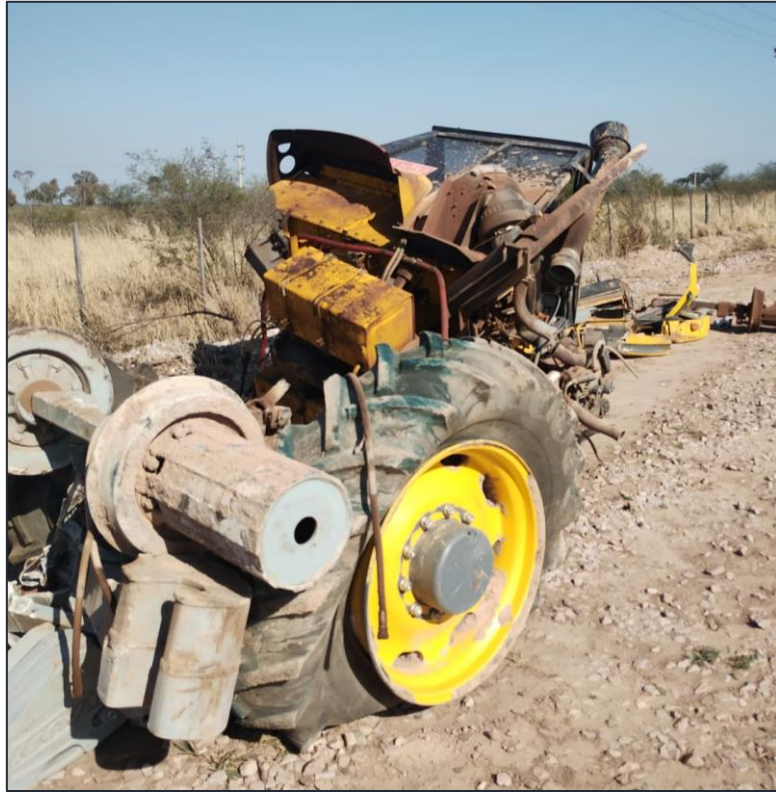
Según los datos preliminares obtenidos del relevamiento de campo, se observaron daños de gravedad en la maquinaria de vía perteneciente a la empresa constructora SEMISA.

Figura 3. Imagen de un tractor marca Pauny con equipo bi-vial, parte de la maquinaria de vía afectada por el suceso. Fuente: JST, 2023
