INFORME DE SEGURIDAD OPERACIONAL

Expediente: EX-2024-22032339- -APN-DNISAE#JST

Título: Servicio en tierra. Tecnam P2008, LV-S046, aeródromo del aeroclub Allen,
provincia de Río Negro

Fecha y hora del suceso: 2 de julio de 2022 a las 18:00 (UTC)

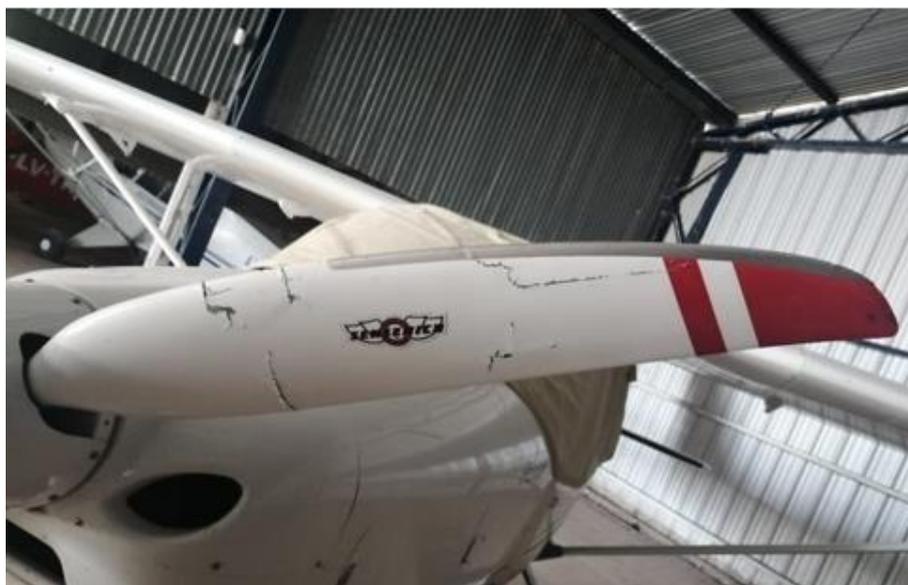
Como consecuencia del suceso, la pasajera sufrió heridas graves y fue trasladada a un hospital para su atención. La aeronave experimentó daños de importancia debido a la detención brusca del motor por el impacto de la hélice con la pasajera.

Figura 1. Daños en la pala N°1 de la hélice. Fuente: investigación JST

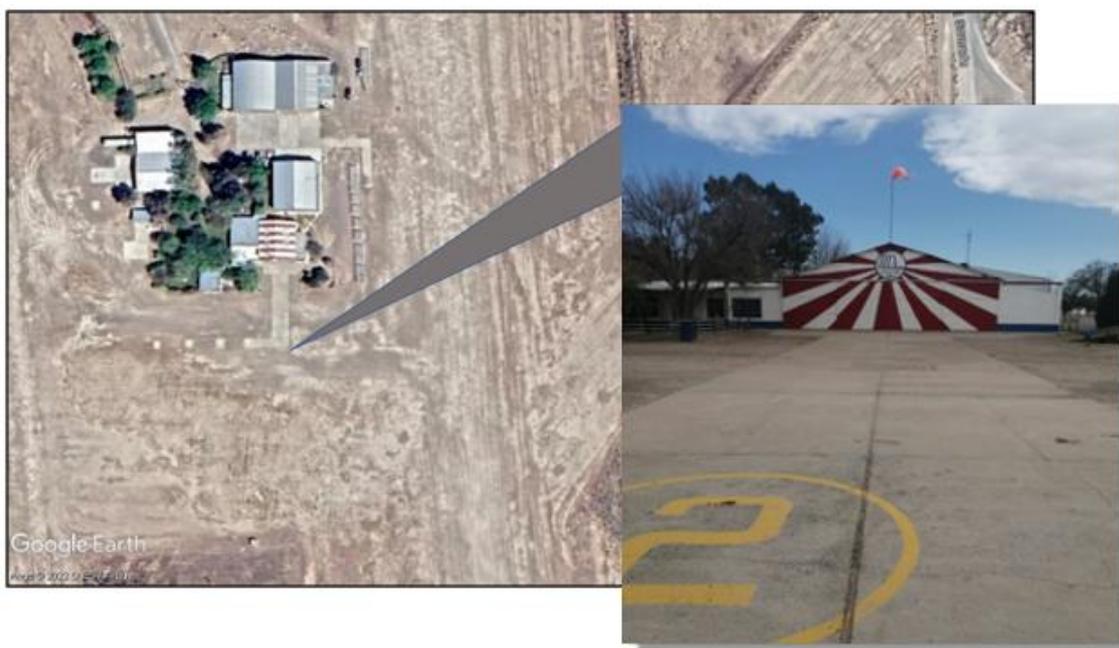
Figura 2. Instalaciones y detalle de plataforma. Fuente: investigación JST
