**JST** | SEGURIDAD EN  
EL TRANSPORTE

**BOLETÍN DE SEGURIDAD OPERACIONAL**

Sucesos en operaciones de

# TRABAJO AGROAÉREO

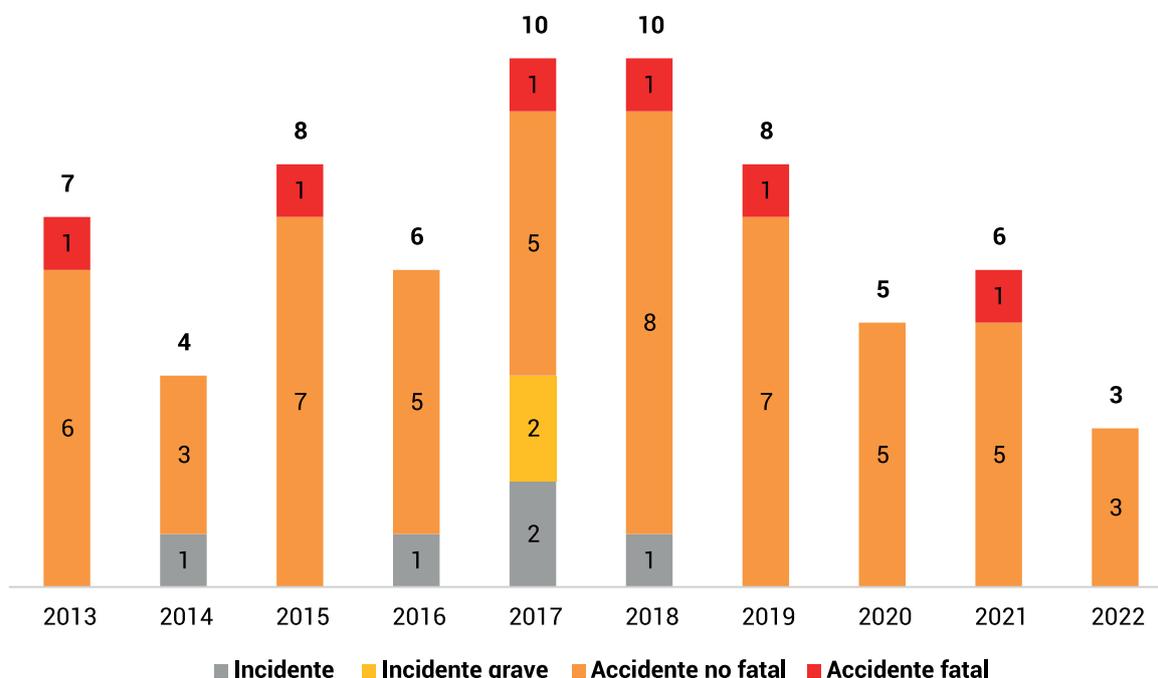
**Gráfico 1.** Serie anual de sucesos relacionados con operaciones de aeroaplicación en Argentina en el periodo 2013-2022.

En total, se registraron 67 eventos relacionados con estas operaciones.

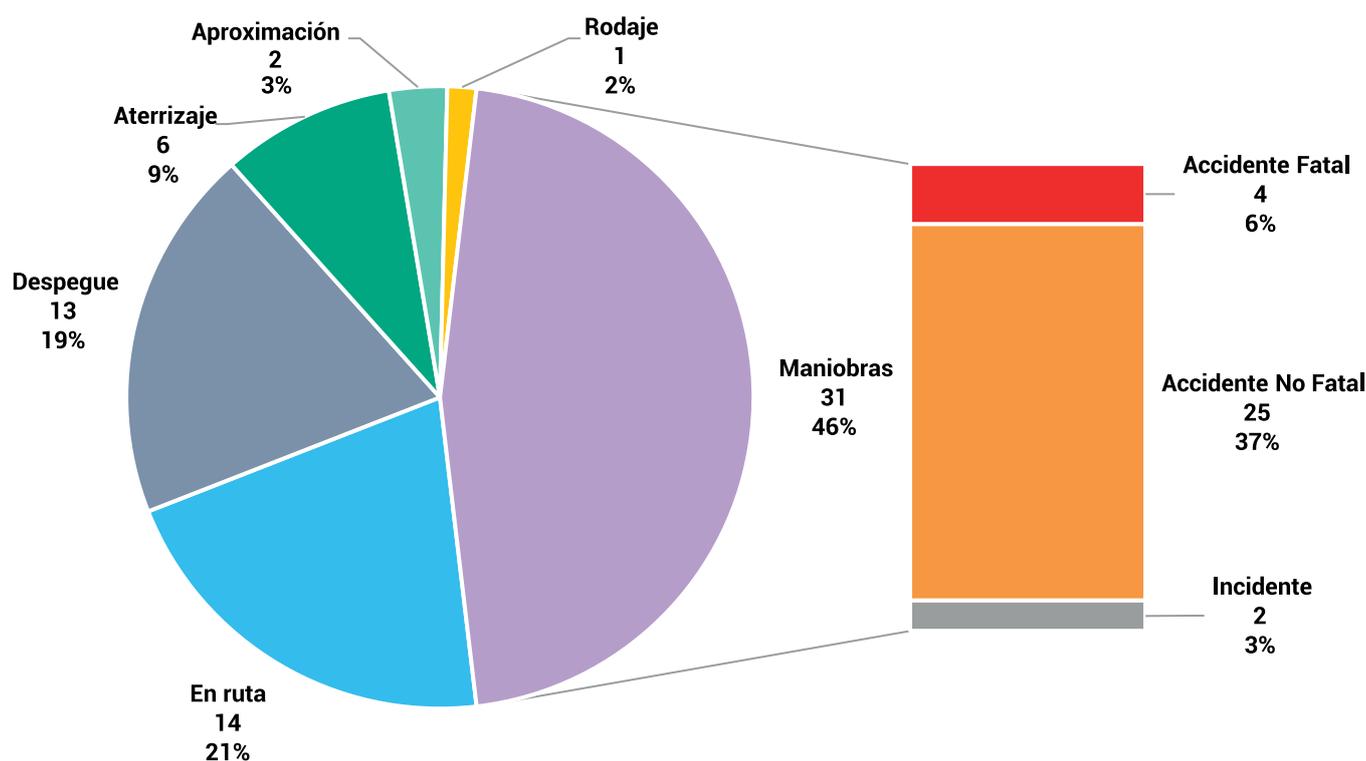
**Gráfico 2.** Distribución por fases de vuelo de sucesos en operaciones de aeroaplicación en Argentina en el período 2013-2022.

La mayor cantidad de sucesos se observa en la fase de vuelo maniobras (MNV), con 31 eventos (46%, casi 1 de cada 2). Durante esta fase, la aeronave opera de manera intencionada a baja altura, generalmente en áreas con obstáculos, tales como árboles, alambrados y tendidos eléctricos. Es por esto que la preparación y planificación previa al vuelo es una tarea fundamental.

La siguiente fase de vuelo que mayor cantidad de sucesos presenta es en ruta (ENR) con 14 eventos (21%, aproximadamente 1 de cada 5). Los motivos son análogos a la fase MNV, ya que comprende el trayecto desde la base de operaciones hasta el lugar donde se realizará el trabajo o viceversa.

La tercera fase de vuelo que presenta mayor cantidad de sucesos es el despegue (TOF) con 13 eventos (19% de los casos, aproximadamente 1 de cada 5).

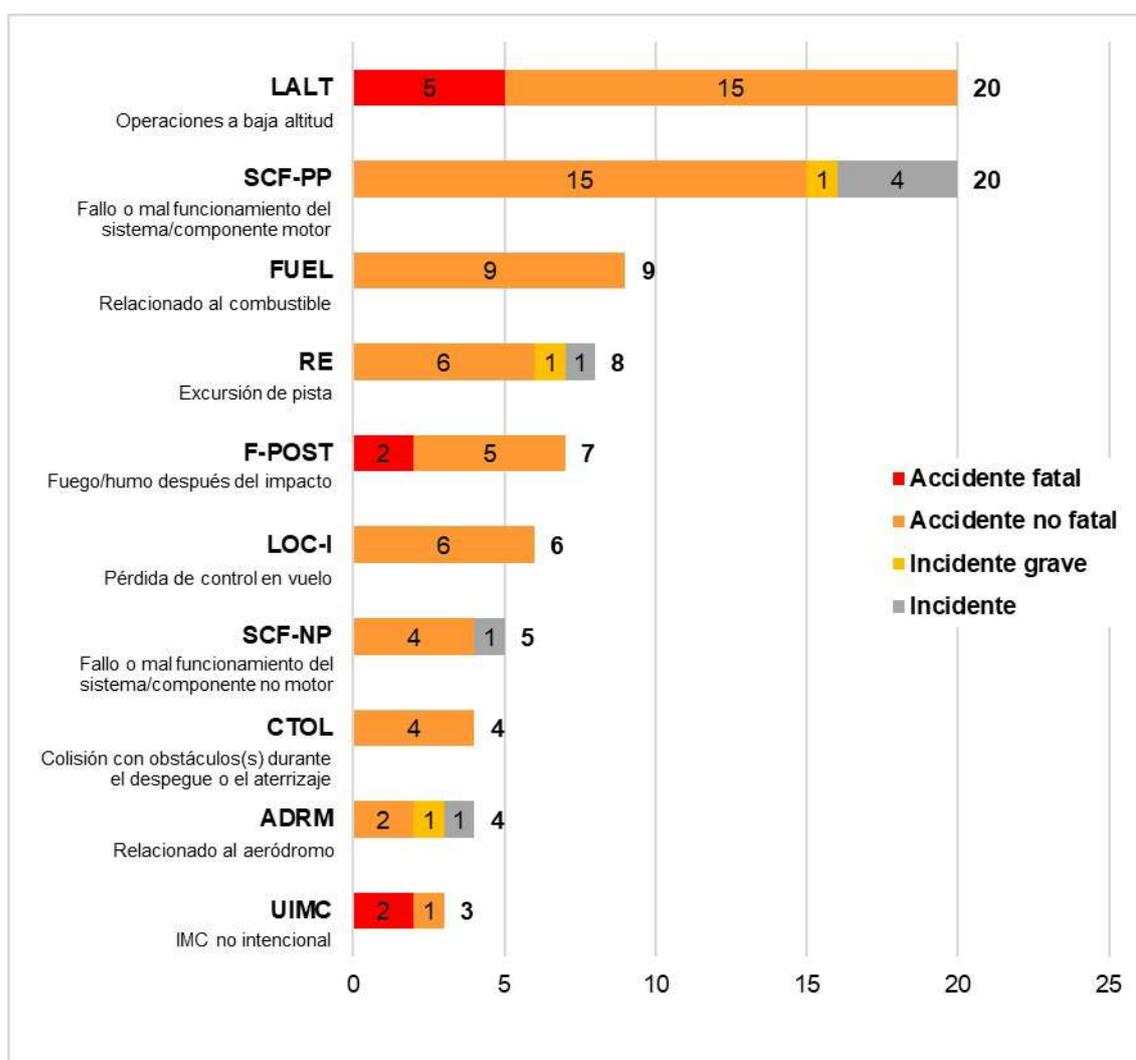
**Gráfico 3.** Distribución por categorías de sucesos en operaciones de aeroplación en Argentina en el período 2013-2022.

En cuanto a las categorías de sucesos, las dos que presentan mayor recurrencia y que a su vez, poseen la mayor cantidad de accidentes, son las operaciones a baja altitud (LALT) y el fallo o mal funcionamiento del motor (SCF-PP), por lo que el análisis se enfocará en ellas.

Le siguen otras 3 categorías con menor cantidad de ocurrencias: relacionados con el combustible (FUEL), excursiones de pista (RE) y pérdidas de control en vuelo (LOC-I).

En un mismo suceso pueden existir múltiples factores contribuyentes y, por lo tanto, es común que un suceso posea más de una categoría. Por esta razón, en el siguiente gráfico, la cantidad de sucesos por categoría es mayor a la cantidad de sucesos registrados.

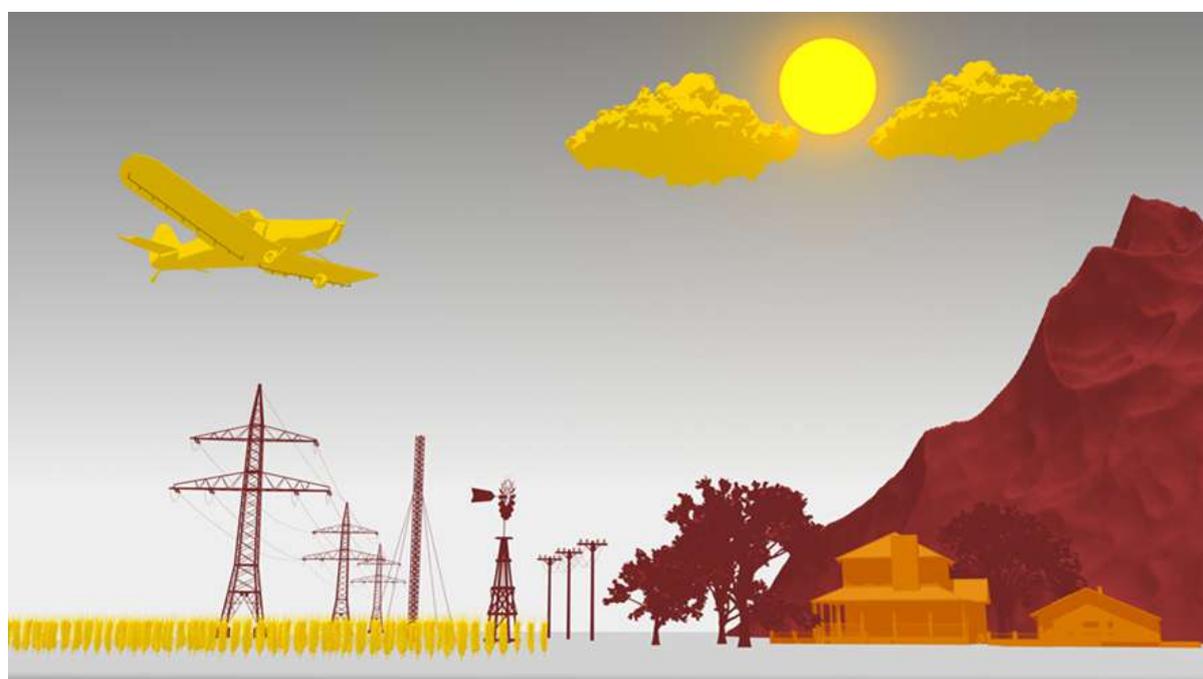
**Figura 1.** Elementos que demandan la atención del piloto.

**Carga de trabajo en cabina:**  
● Precisión y control de deriva para la fumigación, control de la aeronave y estado de los sistemas, operaciones de equipos dispensadores, GPS, factores meteorológicos, carga horaria de trabajo.

**Áreas sensibles de evitar:**  
● Límites de áreas de trabajo, áreas pobladas, ganado.

**Riesgos de colisión:**  
● Árboles, terreno elevado, torres de energía, postes de teléfono, molinos.

Por lo antes expuesto resulta importante destacar la planificación y preparación del vuelo en el sitio a realizar el trabajo, incluida la identificación de peligros y su análisis de riesgo. Deficiencias en estos aspectos pueden afectar la capacidad de ver, localizar, recordar o evitar obstáculos, con graves consecuencias. Por lo tanto, es imprescindible tener en cuenta que la fatiga, la carga de trabajo, la deshidratación, la mala alimentación, la automedicación, el calor y otros factores fisiológicos pueden afectar negativamente la concentración y la toma de decisiones. También es necesario conocer las limitaciones de la aeronave, controlar los equipos de comunicaciones y de navegación con especial atención a la carga de coordenadas.

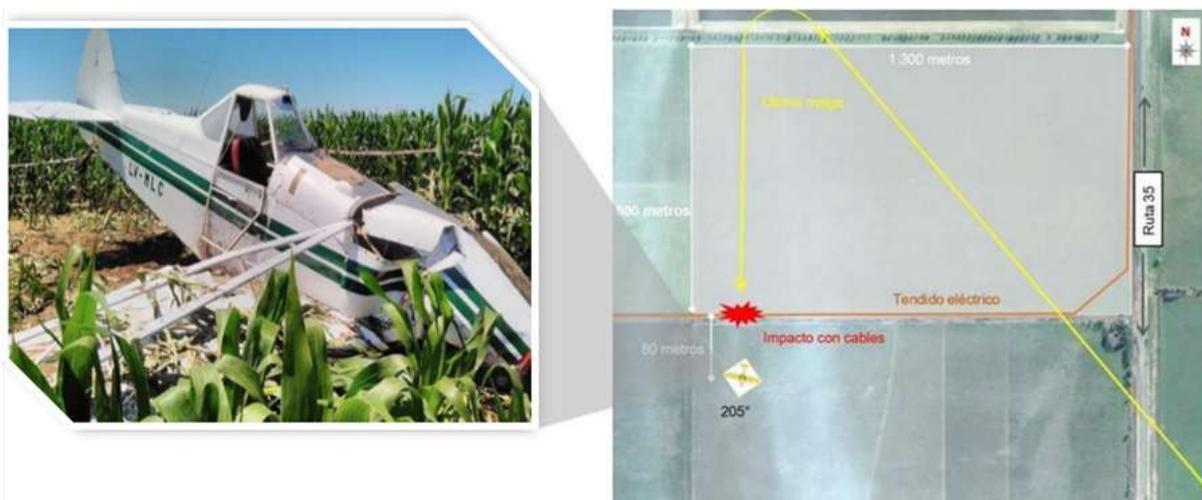
El 14 de febrero de 2019, la aeronave matrícula LV-MLC, un Piper PA-25-235, despegó del Aeródromo Huinca Renancó (provincia de Córdoba) para iniciar los trabajos de aeroaplicación sobre un campo de 1.300 metros de largo por 600 metros de ancho ubicado a 10 kilómetros. Este lindaba con un tendido eléctrico de media tensión ubicado a lo largo del límite sur.

El vuelo se realizó aprovechando el lado más largo del lote, es decir en sentido este-oeste/oeste-este, en los que los obstáculos fueron evitados exitosamente. Sin embargo, cuando la aeronave realizó la cabecera oeste en sentido norte-sur, en una trayectoria perpendicular al tendido eléctrico, impactó los cables de media tensión con el tren principal, esto provocó que se precipitara a tierra, a 80 metros del lugar del impacto. El tren principal colapsó y se desprendió de la aeronave.

**Figura 2.** Dinámica del vuelo.

La visualización tardía del tendido eléctrico pudo haber reducido el tiempo de reacción del piloto para evitar el impacto o conducido a una apreciación inadecuada de la separación vertical entre la aeronave y los cables.

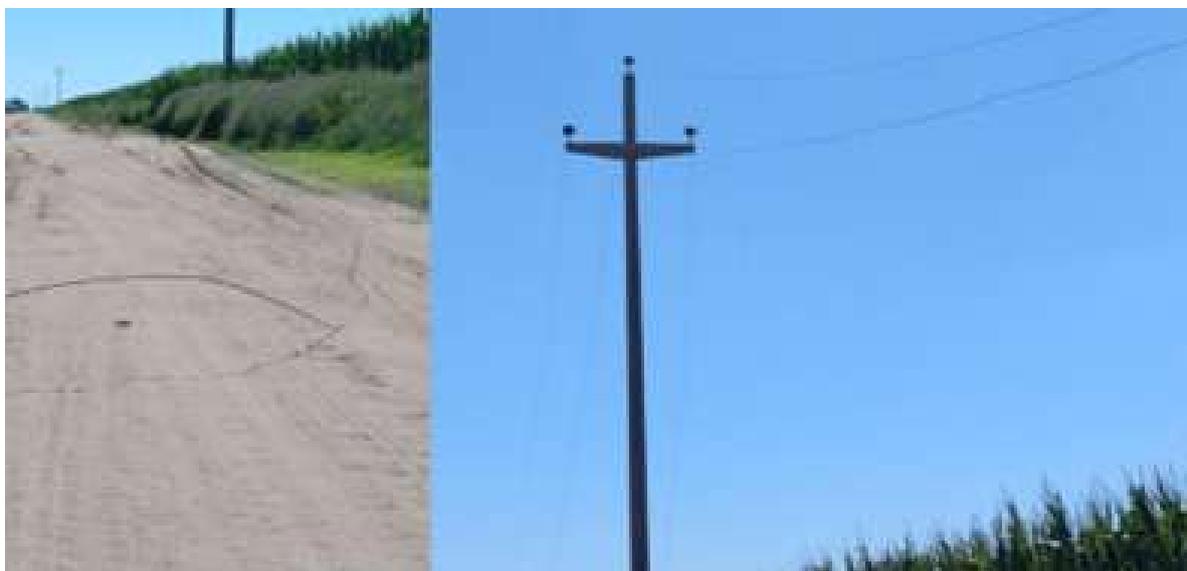
**Figura 3.** Daños del tendido eléctrico.

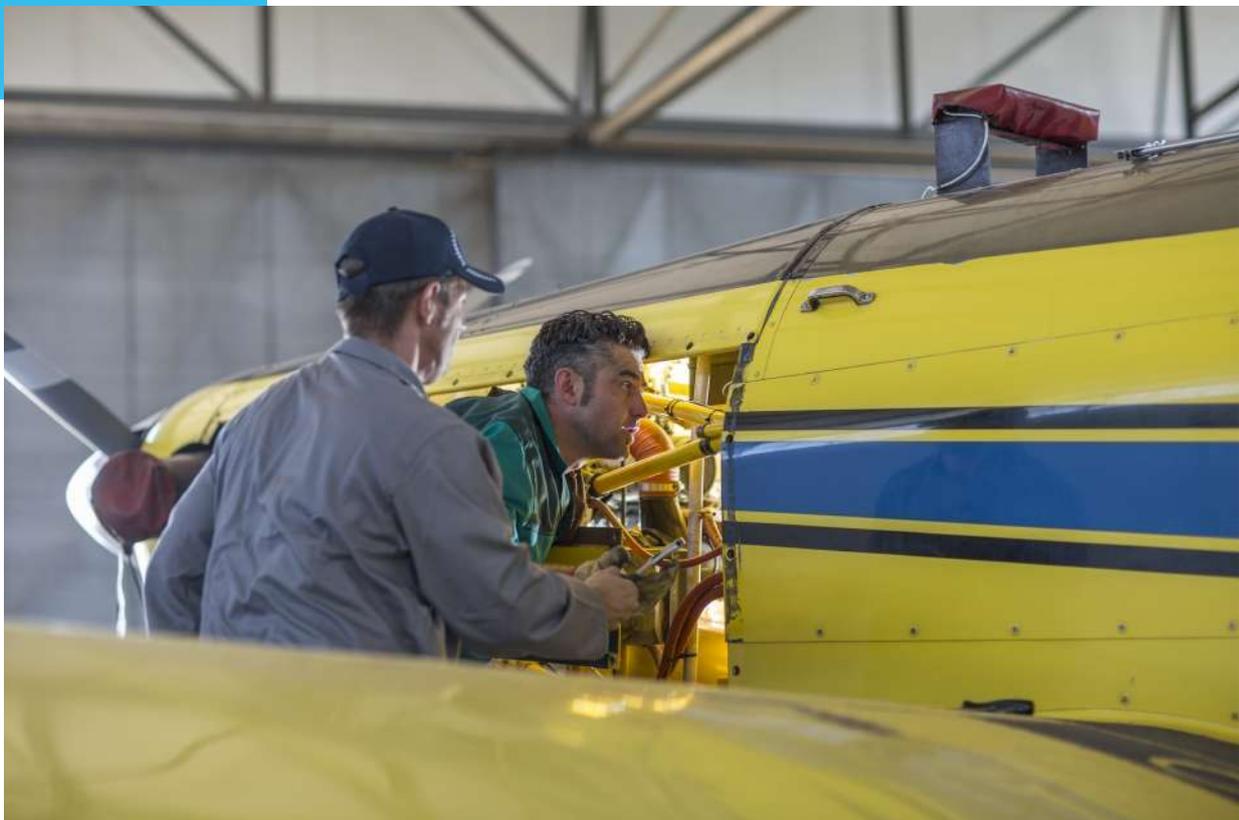
El mantenimiento es crítico, por lo tanto, las aeronaves están sujetas a requerimientos de inspección y mantenimiento acorde a esta exigencia. Cumplir con las verificaciones previas y posteriores al vuelo es fundamental para detectar y prevenir posibles fallas.

Resulta de importancia para la seguridad operacional promover un mantenimiento basado en las especificaciones del fabricante y las reglamentaciones de la autoridad aeronáutica. El mantenimiento preventivo, realizado regularmente, siguiendo pautas de calidad apropiadas y conforme a los lineamientos del fabricante, ayuda a reducir la probabilidad de fallas. Adicionalmente, es esencial asegurar que se realicen los procedimientos de inspección y control de mantenimiento.

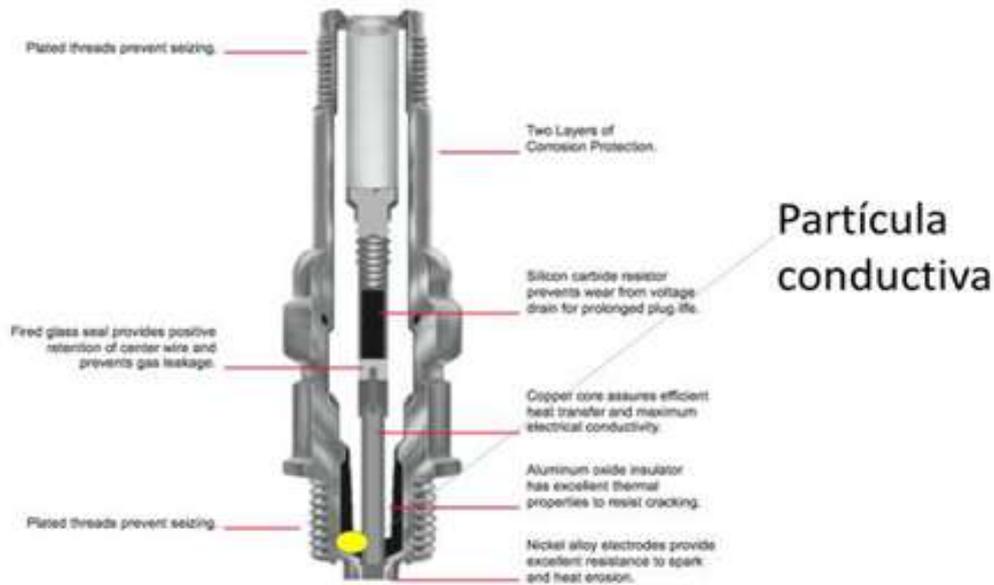
En el curso de la investigación y los distintos ensayos realizados para determinar una posible falla de motor, se procedió al desmontaje y prueba en banco de los magnetos y bujías. Los magnetos evidenciaron un funcionamiento adecuado, mientras que de las 12 bujías, 3 estaban en corto. El modo de falla de las tres bujías fue similar, caracterizado por continuidad eléctrica entre ambos electrodos, el positivo y el conectado a masa. Asimismo, el origen de la falla también fue similar, ya que presentaban en su interior una partícula de material conductivo en forma de perla como deposición. Tras eliminarse la partícula, estas tres bujías volvieron a mostrar una buena condición.

**Figura 4.** Representación de la partícula que conectó eléctricamente a ambos electrodos.

La probabilidad de que 3 bujías fallen de manera repentina y simultánea es extremadamente baja, lo que permite suponer que la manifestación de la falla debió haber estado precedida por otras que no fueron identificadas y tratadas oportunamente, o bien desestimadas. Por esa razón, es importante resaltar la necesidad de atender cada situación anormal de acuerdo con las prácticas estándar.

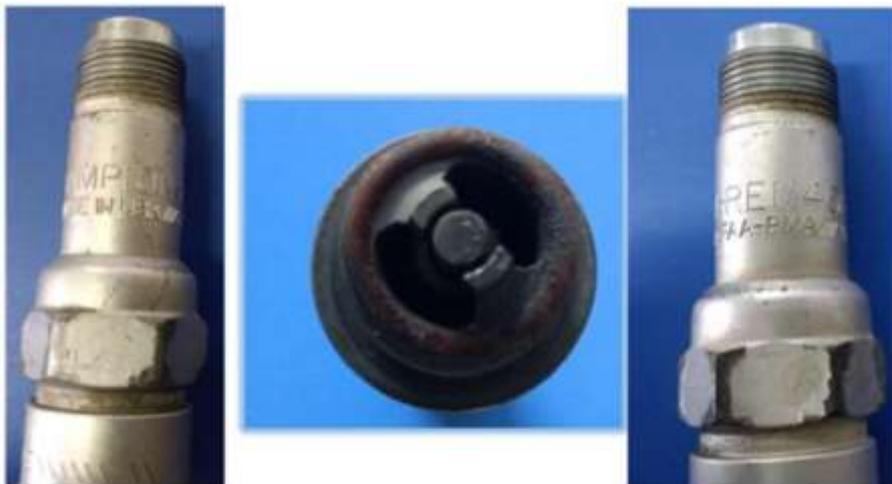
**Figura 5.** Imágenes de una de las bujías que mostró falla.

El sistema de encendido del motor está provisto de un doble encendido mediante dos magnetos y dos bujías por cilindro. En el caso de que una bujía o un cable de bujía falle, va a producirse como consecuencia que el frente de llama dentro del cilindro de la falla tenga una velocidad menor al resto. Esto, más la diferencia en la distribución de presiones sobre la cabeza del cilindro, produce un desbalanceo de todo el conjunto rotante y el desbalanceo una caída de las RPM del motor y, por lo tanto, una pérdida de potencia parcial en el motor.
