# **Informe Preliminar**

Título: 99. Descarrilamiento. Tren de carga 100/232. Entre las estaciones Ramón J.

Cárcano y Ballesteros. Córdoba

Empresa operadora: Nuevo Central Argentino SA

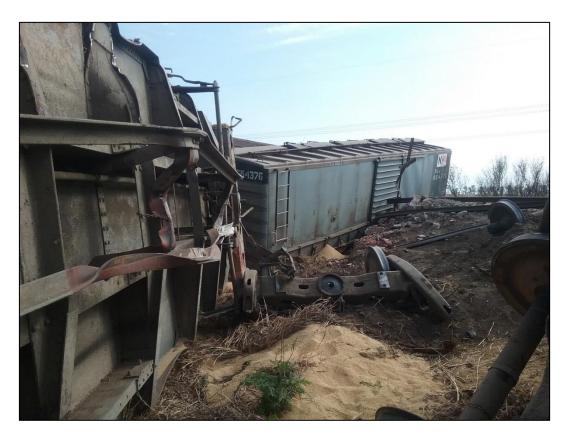
Figura 1. Daños graves ocasionados a la infraestructura de vía y al material rodante, kilómetro 532. Fuente: JST, 2024

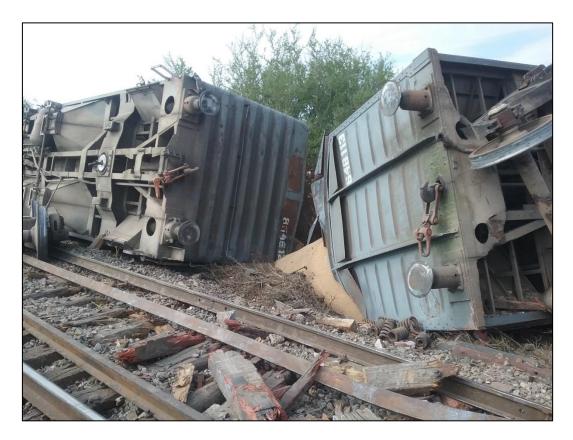
Figura 2.Tolvas volcadas sobre los márgenes laterales de la vía, con pérdida de carga.

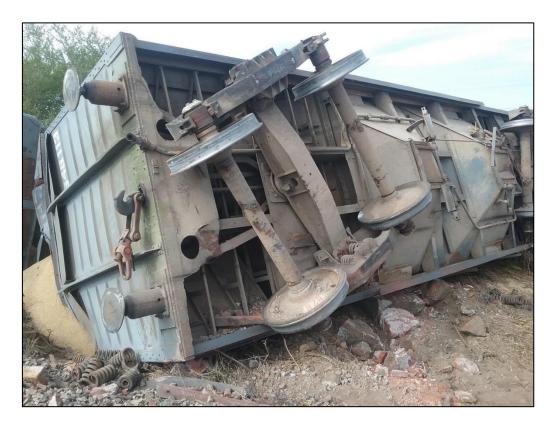
Durante los relevamientos se observaron 8 vagones del tren descarrilados y volcados desde la posición n.º 30 hasta la n.º 37, en sentido de la marcha del tren. Se pudo observar, además, la pérdida de la carga transportada.

Figura 3. Vagón n.º 648113 volcado con pérdida de carga transportada. Fuente: JST, 2024

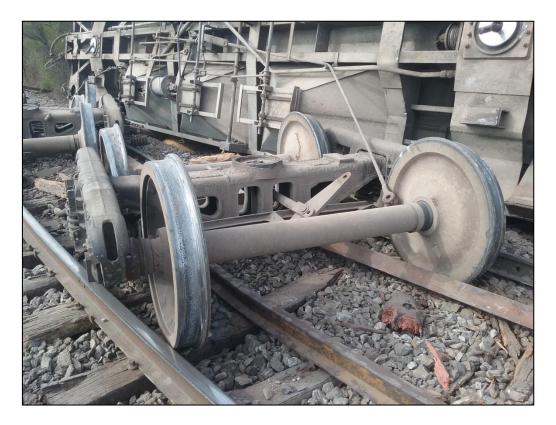
Figura 4. Vagón volcado con desprendimiento de bogies y pares montados. Fuente: JST, 2024

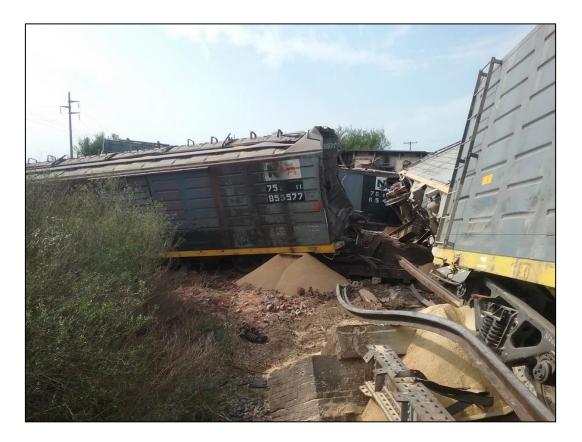
El primer relevamiento se realizó en el kilómetro 539, donde habría descarrilado un bogie. Un segundo relevamiento se llevó a cabo en las inmediaciones de una alcantarilla ubicada en el kilómetro 532, donde descarrilaron otros vagones del tren.

Figura 5. Vagones descarrilados y volcados con pérdida de carga y daños visibles en las inmediaciones de la alcantarilla Fuente: JST,2024

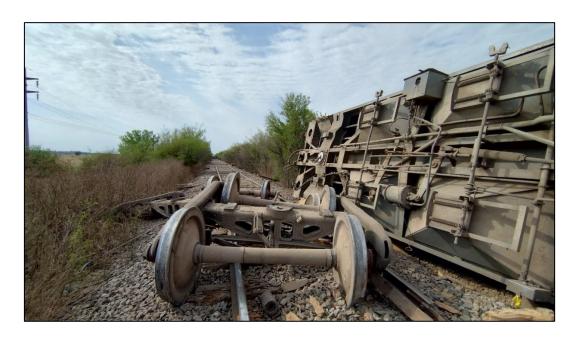
Se observaron deformaciones en tolvas y bogies, tolvas volcadas sobre los márgenes laterales de la vía, pérdida de carga y desprendimientos de bogies y pares montados.

Figura 6. Tolvas volcadas con desprendimiento de bogies y pares montados. Fuente: JST, 2024

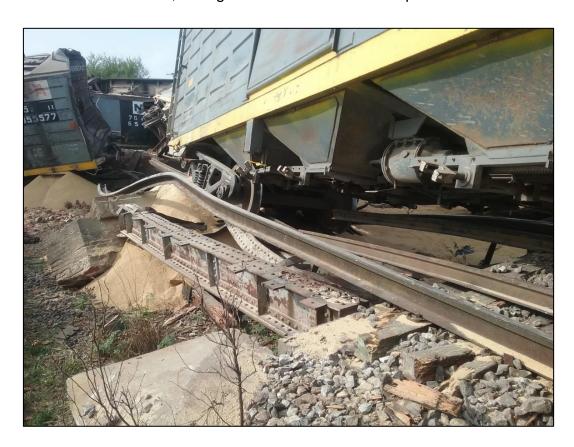
En cercanías de la estación Ramón J. Cárcano, se observaron marcas en durmientes. En el kilómetro 532, se registraron daños graves en la superestructura de vía aledaña a la alcantarilla. Asimismo, se registraron daños en la mampostería de la alcantarilla.

Figura 7. Daños graves en la superestructura de vía aledaña a la alcantarilla. Fuente: JST, 2024
