Informe Básico de suceso automotor	
Expediente	EX-2022-07444435- -APN-DNISAU#JST
Tipo de suceso	Accidente

Lugar y fecha			
Fecha	22/1/2022	Hora	23:30
Lugar	Ruta Nacional 150, kilómetro 60		
Localidad / Partido	Independencia		
Provincia	La Rioja		
Coordenadas	-30.193083, -67.422871

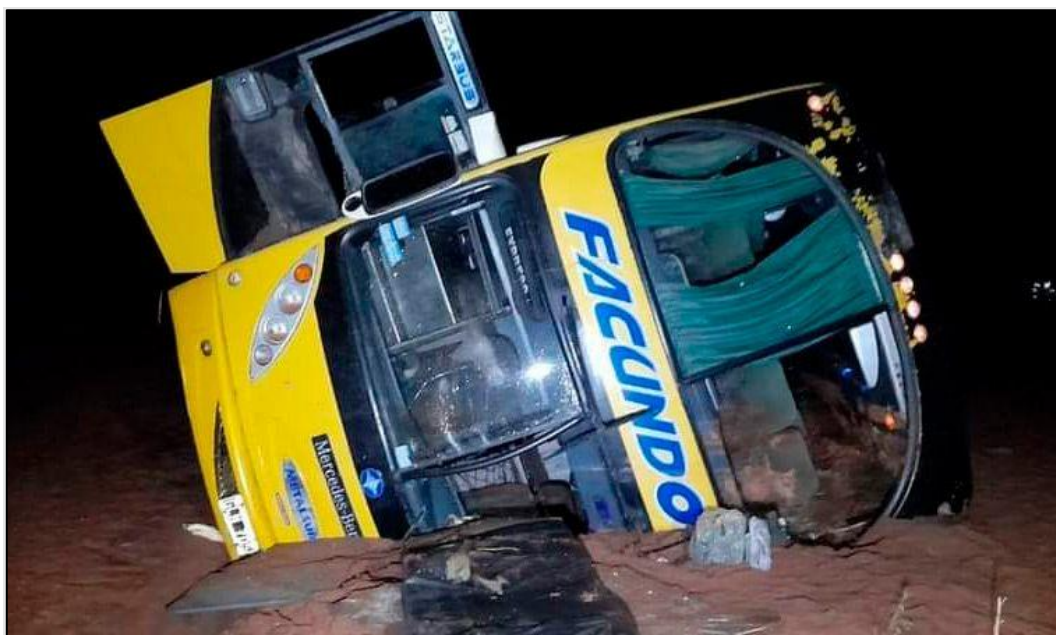
Figura 1. Posición final del ómnibus en curso del río. Fuente: [Nueva Rioja](#), 2022

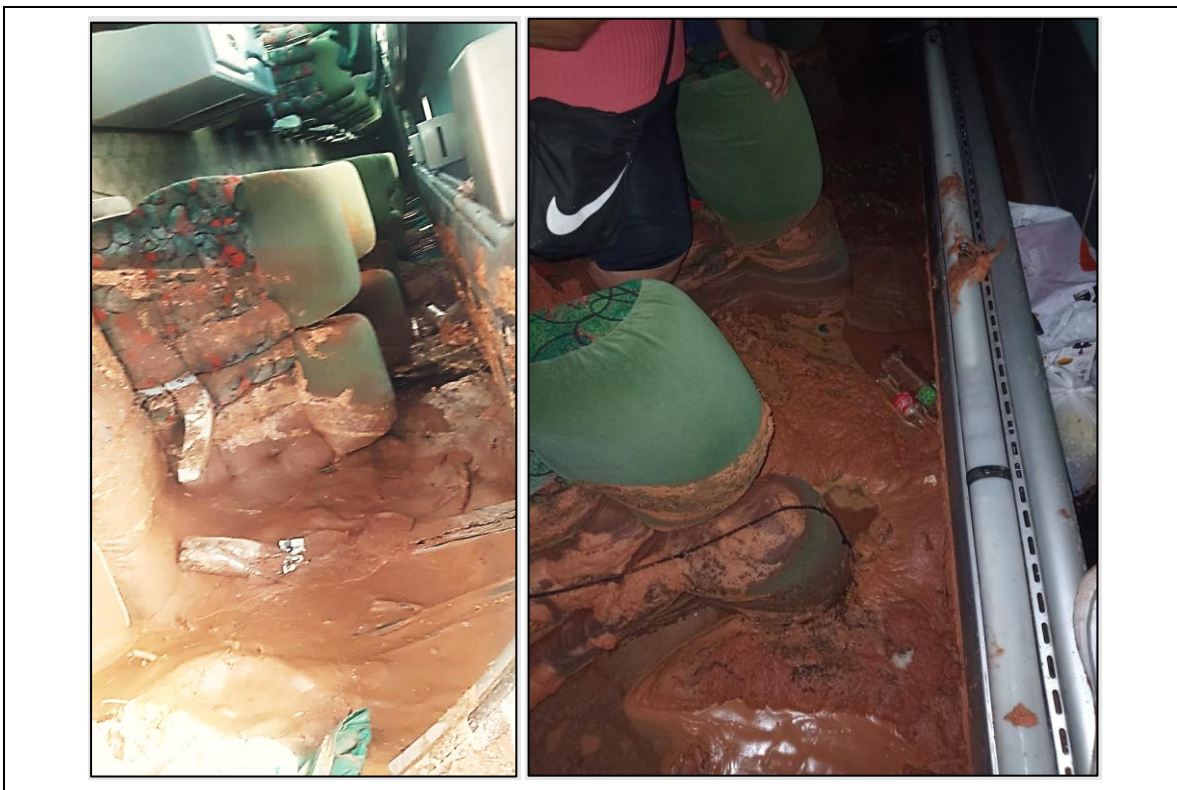
Figura 2. Interior del ómnibus accidentado. Fuente: [Giuliana Ordoñez](#), 2022

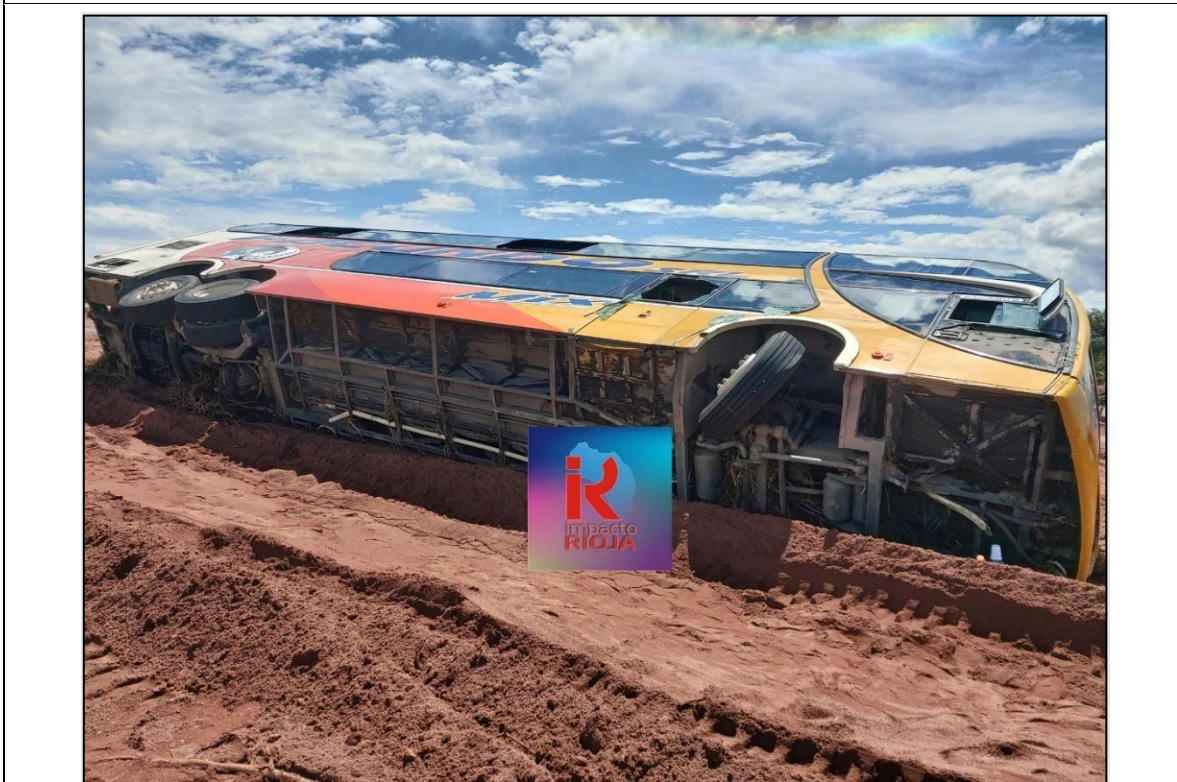
Figura 3. Posición final del ómnibus en curso del río. Fuente: [Impacto Rioja](#), 2022
