Informe Básico de suceso automotor	
Expediente	EX-2022-07177880- -APN-DNISAU#JST
Tipo de suceso	Accidente

Lugar y fecha			
Fecha	19/01/2022	Hora	02:30
Lugar	Ruta Nacional 9, kilómetro 688		
Localidad	Ciudad de Córdoba		
Provincia	Córdoba		
Coordenadas	31°30'23.0"S 64°00'25.3"W

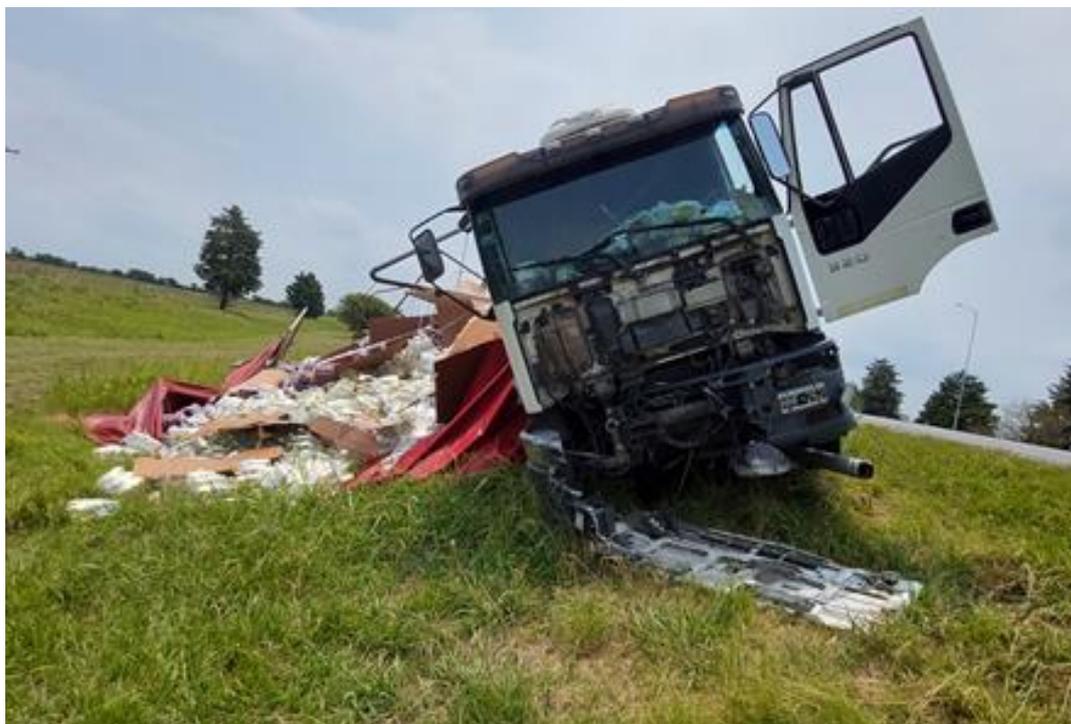
Figura 1. Fotografía del frente y parte de los daños del camión partícipe del suceso. Fuente: JST, 2022.

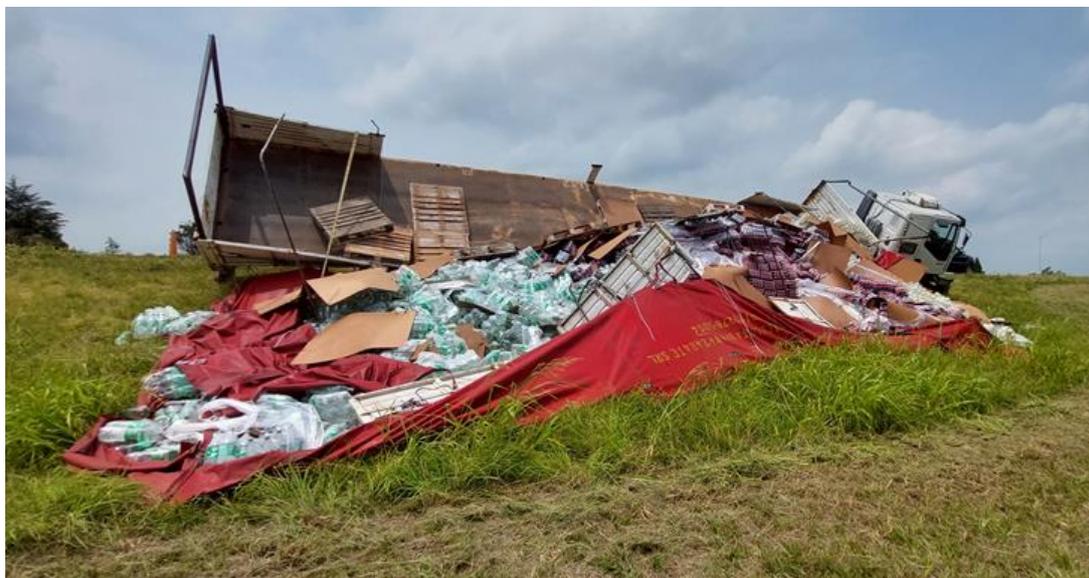
Figura 2. Fotografía de los daños y carga esparcida del semirremolque partícipe del suceso. Fuente: JST, 2022.
