# Informe de Seguridad Operacional

Aterrizaje corto

PZL Bielsko SZD-42-2 Jantar 2B, LV-DPA

**800717/20**

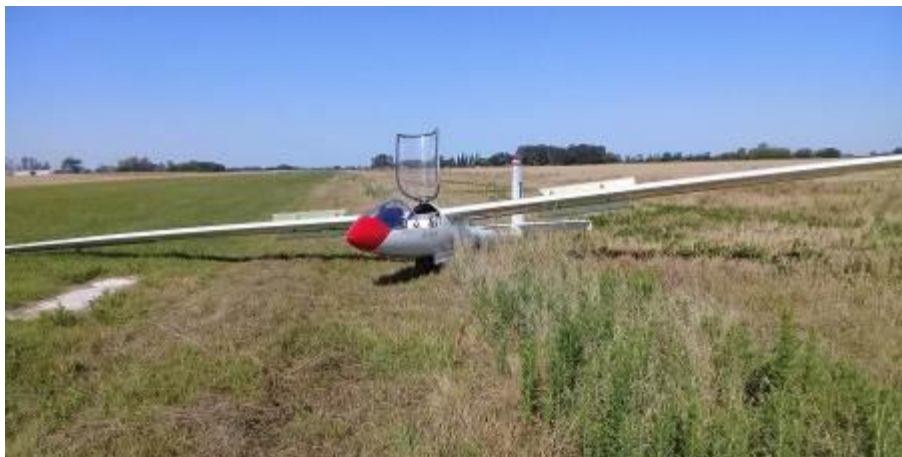
El 4 de enero de 2020 el planeador matrícula LV-DPA, un PZL Bielsko SZD-42-2 Jantar 2B, despegó del Aeródromo Esperanza (Esperanza, Santa Fe) a las 17:40 horas,<sup>2</sup> en un vuelo de aviación general (placer) para realizar una navegación y regresar al mismo aeródromo. Luego de 02:40 horas de vuelo, durante el aterrizaje a las 20:20 horas, el planeador tomó contacto con el terreno antes del umbral de pista y desplazado hacia la derecha de su eje. La puntera de plano derecho impactó contra la vegetación y realizó un trompo (figura 1).

Como consecuencia del suceso, la aeronave experimentó daños de importancia en el fuselaje y estabilizador horizontal.

Figura 1. Planeador LV-DPA

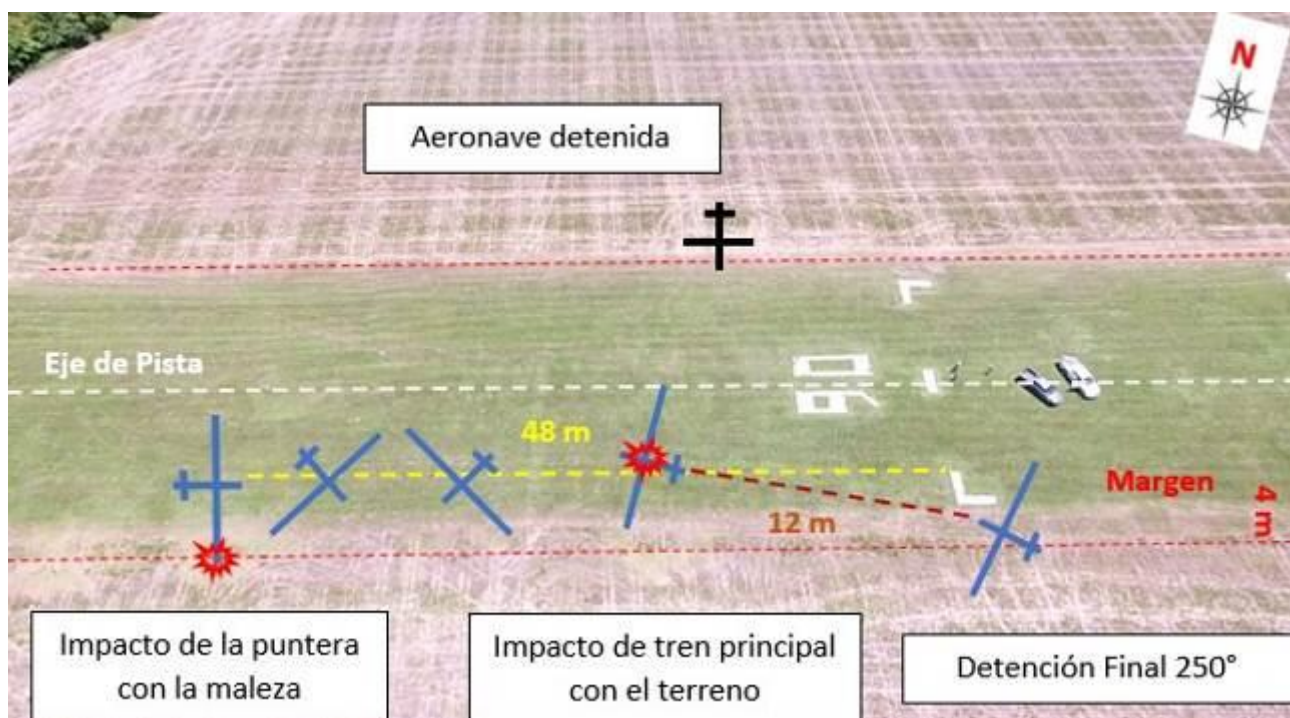
El planeador se estableció en final del aterrizaje de la cabecera 06, con 55 nudos de velocidad y desplazada a la derecha del eje de pista 10 metros aproximadamente, quedando su puntera derecha, 1 metro sobre la maleza. Mencionada puntera impactó contra la vegetación 48 metros antes del umbral de la cabecera 06, inmediatamente realizó un trompo en el aire hacia la derecha de  $190^\circ$ , donde impactó con su rueda principal de aterrizaje en el terreno 36 metros más adelante. Por la mecánica del impacto se quebró el fuselaje a la altura del borde de fuga de las alas. El planeador se desplazó de cola 12 metros en sentido del aterrizaje, donde quedó en posición final con rumbo  $250^\circ$  (figuras 2 a 4).

Figura 2. Dinámica de impacto

Cada plano tiene un largo de 10,25 metros. Habiendo quedado la puntera derecha sobre la maleza, próximo al toque, la altura entre la rueda de tren de aterrizaje y la puntera de plano es de 0,90 metros y siendo la altura máxima de la maleza de 0,70 metros, el plano del lado derecho debió haber bajado esa diferencia de altura (0,20 metros) para impactar contra la maleza. Ese impacto generó un momento de rotación por derecha y a los 190° de giro, el tren principal golpeó sobre el terreno (ver figura 2) deteniendo el giro y haciendo desplazar al planeador hasta su detención final.

Del análisis de los hechos y de las entrevistas surge que la aproximación final estuvo condicionada por la presencia de una aeronave detenida en el lateral de la cabecera 06 y dos planeadores, entre 40 y 50 metros por delante de la cabecera, que habían aterrizado minutos antes y habían despejado el eje de pista, encontrándose sobre la franja de pista. Por tal motivo, se puede entender el desplazamiento del eje de pista que realizó el piloto del planeador para evitar una posible colisión.

Por otro lado, la planificación del punto de toque para el aterrizaje era el umbral, a donde el planeador no pudo llegar ya que en la fase de la restablecida (flare) impactó con la maleza en la dinámica antes mencionada.

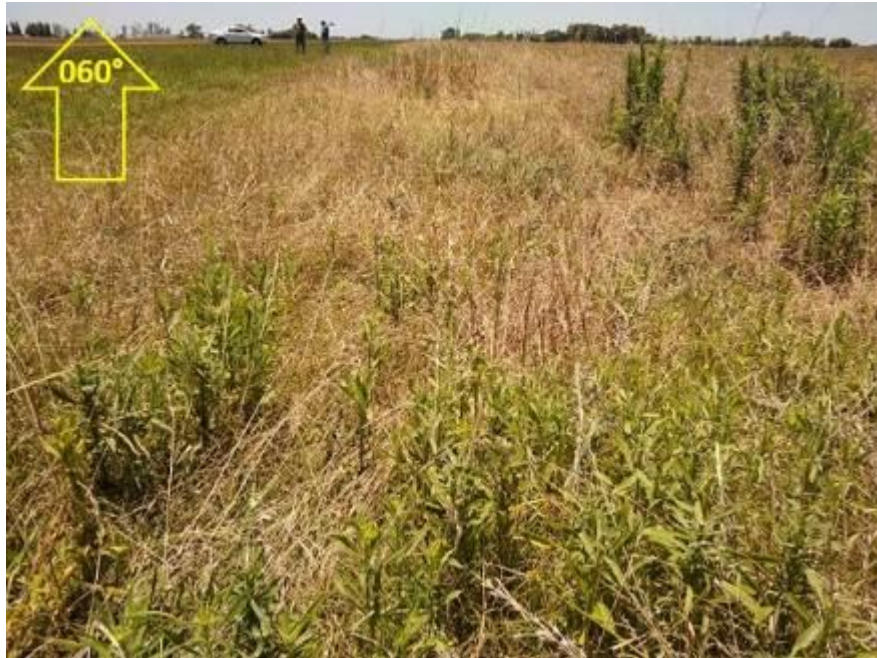
La pista 06/24, donde ocurrió el suceso, posee un ancho de 30 metros y 4 metros libres de obstáculos a cada lado del borde de campo, donde luego la superficie se encontraba con malezas de aproximadamente 70 cm de alto y más allá la superficie se encuentra sembrada. Antes del umbral de cabecera se prolonga una zona libre de obstáculos de 180 metros de largo por 38 metros de ancho.

Figura 3. Maleza impactada

- ✓ Verificar que las franjas de pista estén libres de obstáculos en las dimensiones que la norma estipula de acuerdo a la clave de aeródromo.

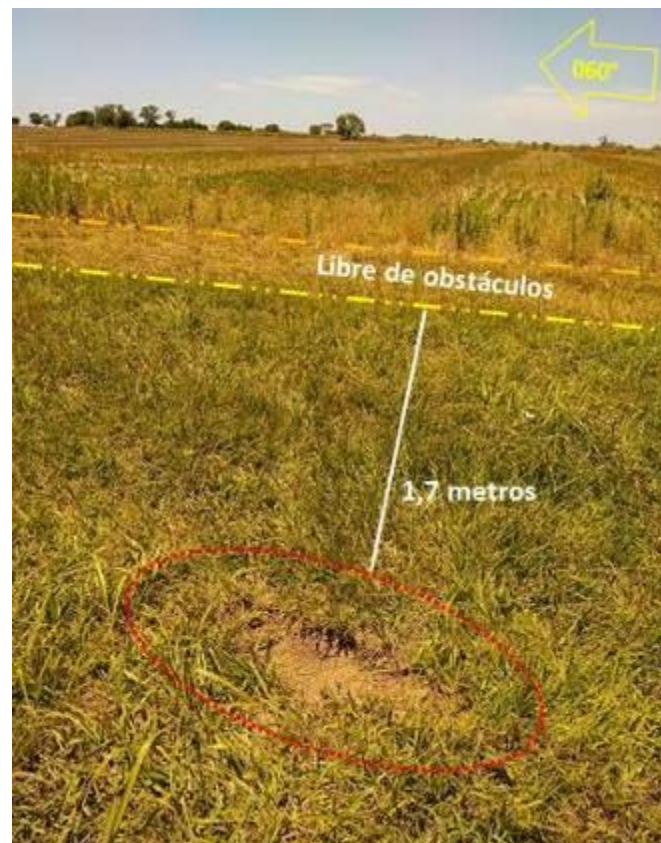
De las entrevistas realizadas a tres testigos (pilotos), dos se encontraban al momento del suceso lateral a la cabecera 06 (aeronave en espera) y el tercero a 45 metros en uno de los dos planeadores antes aterrizados (sobre la franja de pista), todos coincidieron en la dinámica de impacto. Por otro lado, las marcas en el terreno coinciden con la narrativa por ellos expuesta.

Figura 4. Marca en el terreno
