# Informe de Seguridad Operacional

Colisión en Tierra

Piper PA 18 A 150, LV-GDU – Cessna 152 A, LV-APM

Aeródromo de Bragado, Bragado, Buenos Aires

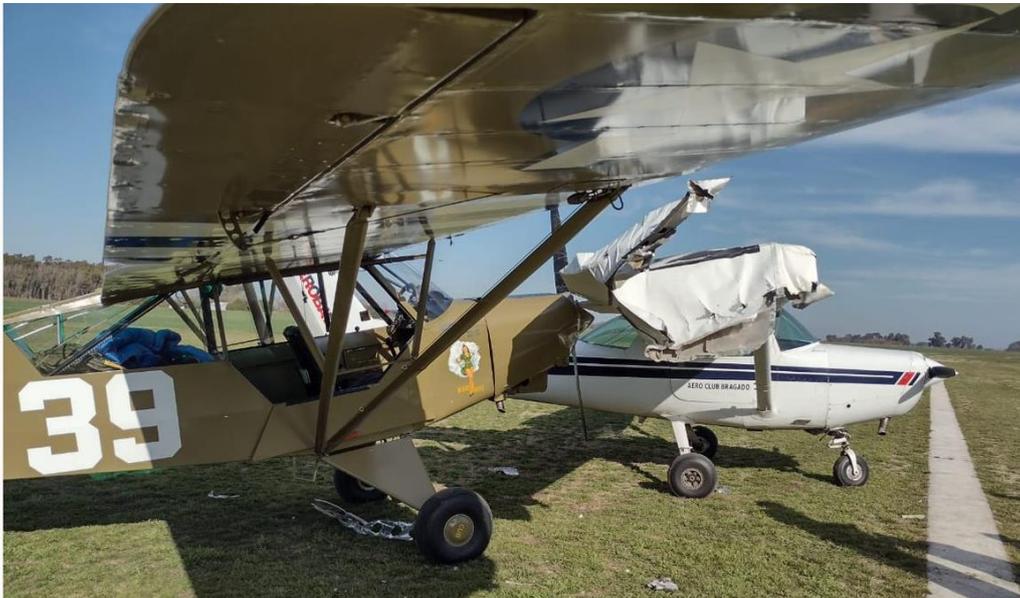
En el trayecto de rodaje hacia la cabecera de la pista 02 del aeródromo de Bragado, la aeronave impactó con la hélice el plano derecho de la aeronave Cessna C 152-A matrícula LV-APM que se encontraba estacionada en la línea designada para puesto de estacionamiento.

Figura 1. Posición final de las aeronaves involucradas

- ✓ Durante el rodaje hacia la cabecera en uso de la aeronave LV-GDU se produjo la colisión por no divisar la aeronave estacionada LV-APM que se encontraba en línea de detención de aeronaves.
- ✓ La aeronave LV-GDU impactó contra la aeronave LV-APM en el lateral derecho ocasionando daños de importancia en el semi ala derecha y hélice de la aeronave LV-GDU.
- ✓ No existía señalética horizontal en el área de movimiento y calles de rodaje.
- ✓ La línea designada para puestos de estacionamiento invadía el área de movimiento de aeronaves y penalizaba los ingresos y egresos de las calles de rodaje de las pistas 20 y 02.

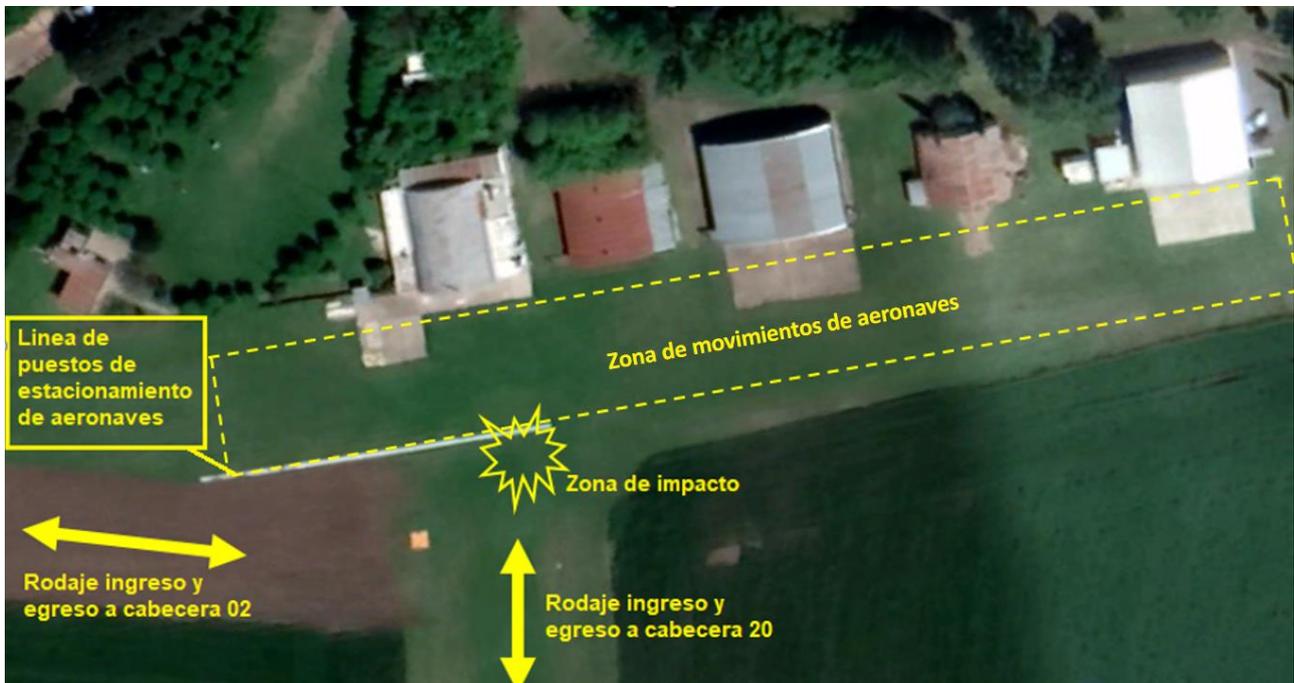
De acuerdo con la entrevista realizada al piloto del PA-18 matrícula LV-GDU, se pudo evidenciar que se encontraba en rodaje para pista 02. Durante ese trayecto, el piloto no visualizó que se encontraba la aeronave C152 LV-APM detenida en la línea designada para puesto de estacionamiento.

Figura 2. Zona de Impacto, intersección calles de rodaje. 20-02 y Movimiento de Aeronaves

El documento 9157 parte 2, nos da un indicio de que la línea designada para puesto de estacionamiento invadiría el área que se utiliza para el movimiento de aeronaves, penalizando los ingresos y egresos de las calles de rodaje de las pistas 20 y 02.

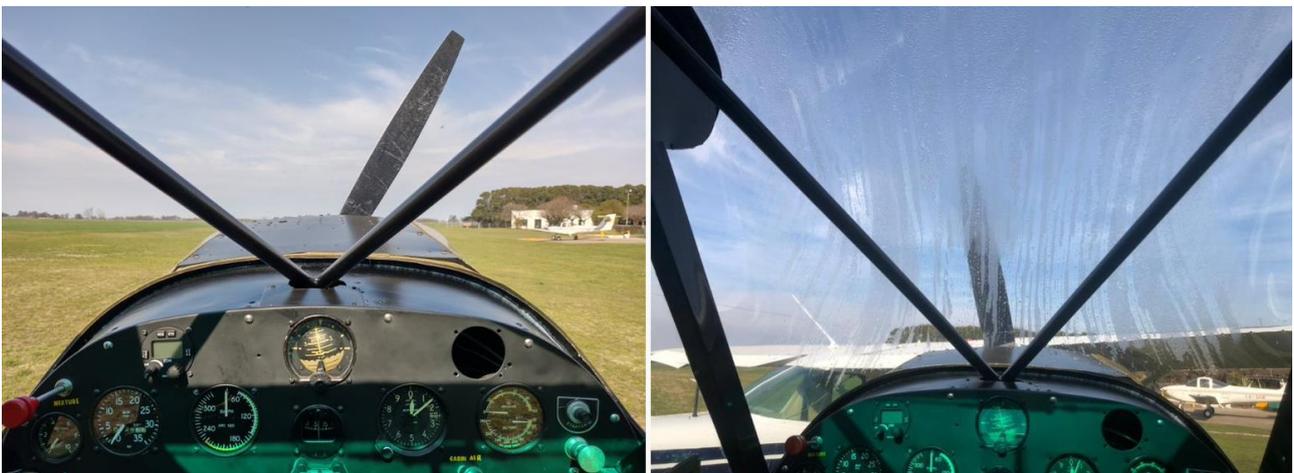
Figura 3. Visión del piloto durante el rodaje y al encontrarse con la aeronave.

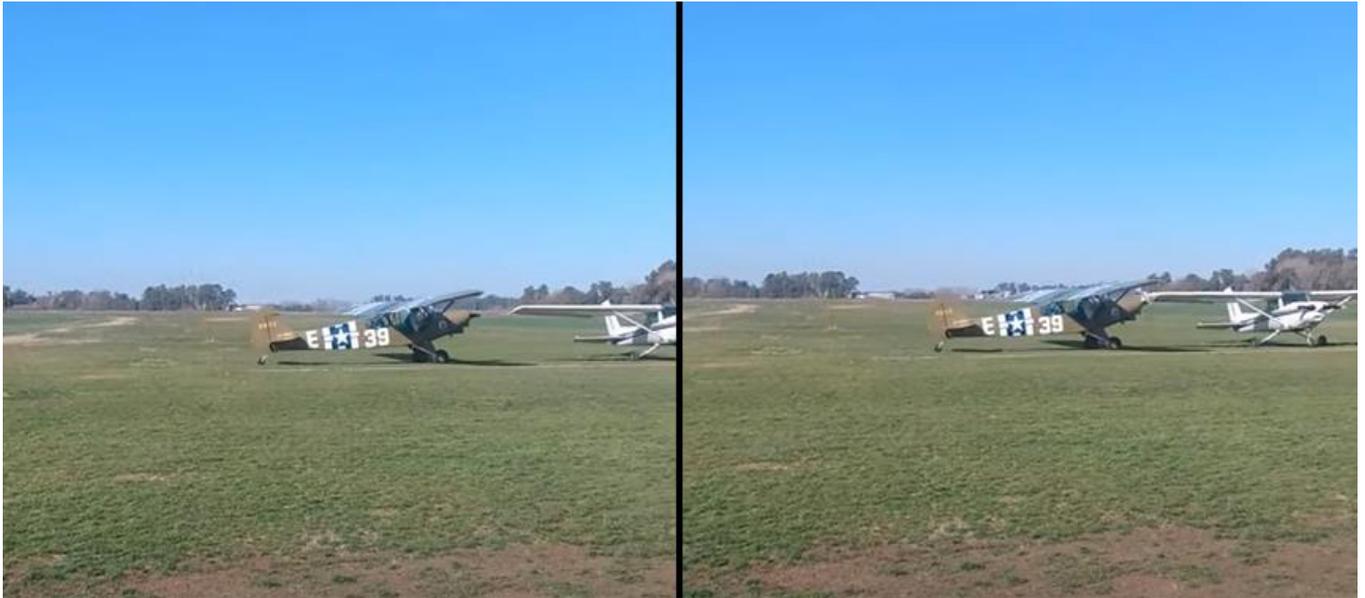
La investigación obtuvo un video grabado por un testigo a través del cual se pudo observar que no existió maniobra evasiva por parte del piloto de la aeronave PA-18 matrícula LV-GDU, durante el acercamiento al LV-APM que se encontraba detenida.

Figura 4. Imágenes captadas del video del testigo

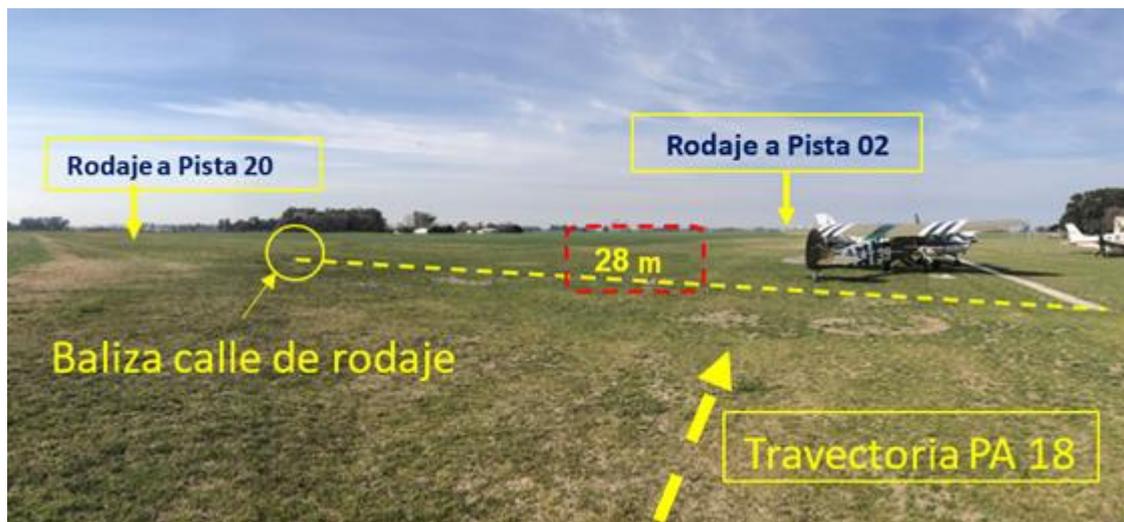
Con respecto a la infraestructura del aeródromo y su área operativa, el equipo de investigación realizó un relevamiento completo de las condiciones. Entre los hallazgos significativos se identificó que las dimensiones tomadas en el lugar indicaron que entre la última baliza de la calle de rodaje hacia la pista 20 y la línea designada para puesto de estacionamiento existía una distancia de 28 metros.

Figura 5. Vista del lugar del accidente y posición final de las aeronaves

De acuerdo a la información analizada se puede indicar que, el aeródromo de Bragado no posee una calle de rodaje demarcada, como así tampoco un procedimiento en el que se indique la zona por la que deben rodar las aeronaves que van desde/hacia los hangares ubicados al norte del aeródromo hacia/desde las cabeceras en uso.

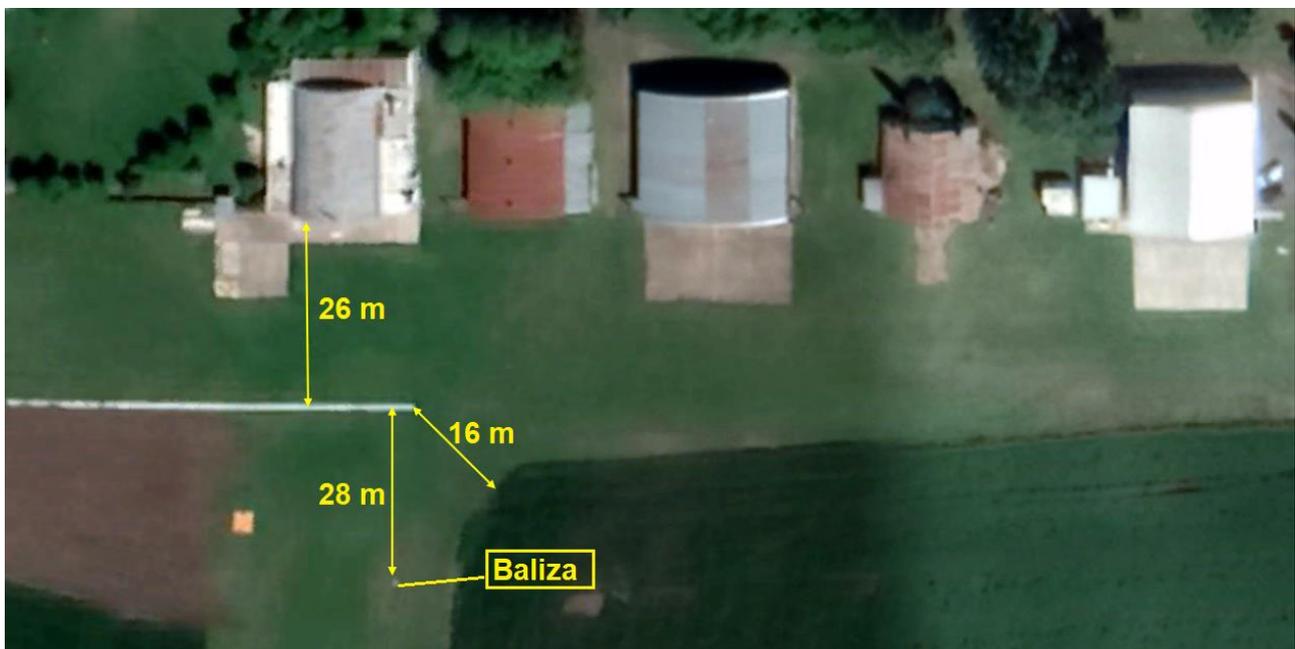
Figura 8. Distancias a obstáculos

- ✓ Crear procedimientos específicos y demarcar las aéreas de movimientos como así también las calles de rodaje para que se reduzca al mínimo las restricciones e interferencias entre aeronaves que se movilizan desde/hacia los hangares que se encuentran al norte del aeródromo hacia/desde las pistas.
- ✓ Para que el aeroclub brinde difusión y capacitación de este hallazgo a todos los operadores en el aeródromo de Bragado.
- ✓ Para que las autoridades del aeroclub Implementen reuniones periódicas para tratar hallazgos y novedades en la operación de vuelo del aeródromo.
