INFORME DE CIERRE DE SUCESO FERROVIARIO

Título: Descarrilamiento de tren de carga 110/496 en Río Cuarto, Córdoba

Empresa operadora: Nuevo Central Argentino S.A.

Fecha y hora: 28 de octubre de 2021, 08:00 (hora local)

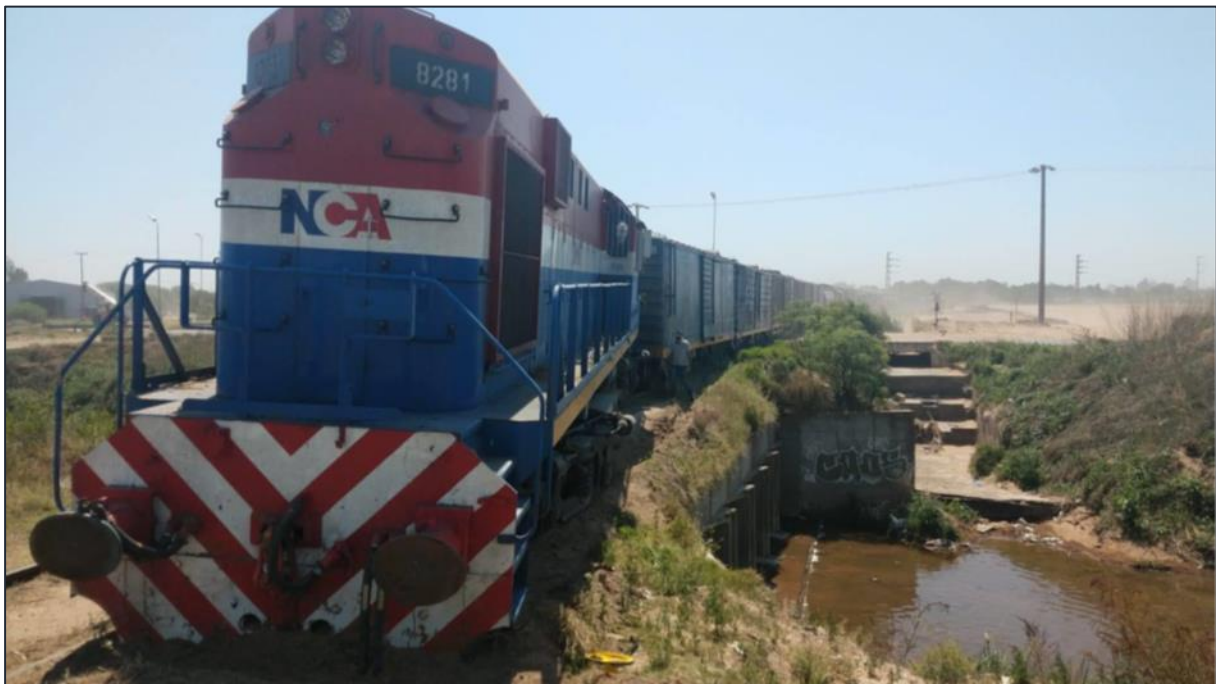
El 28 de octubre de 2021, a las 08:00 aproximadamente, el tren de carga 110/496, operado por Nuevo Central Argentino (NCA), circulaba en sentido descendente por la división Carlota, en cercanías de la estación Río Cuarto, ubicada en provincia de Córdoba. Al término del paso a nivel de la Ruta Nacional 8, a pocos metros de una alcantarilla ferroviaria, el tren sufrió un descarrilamiento.

La locomotora ALCO RSD-16, conformada por 30 vagones vacíos, experimentó el descarrilamiento de su primer bogie hacia el lado izquierdo de la vía en sentido de la marcha. Se pudo apreciar que el miriñaque de la locomotora se desplazó y acumuló la tierra que se encontraba en el costado de la vía. El resto de los vehículos que conformaban el tren no se vieron afectados por el descarrilamiento.

Figura 1. Tren 110/496 descarrilado sobre una alcantarilla ferroviaria. Fuente: JST, 2021

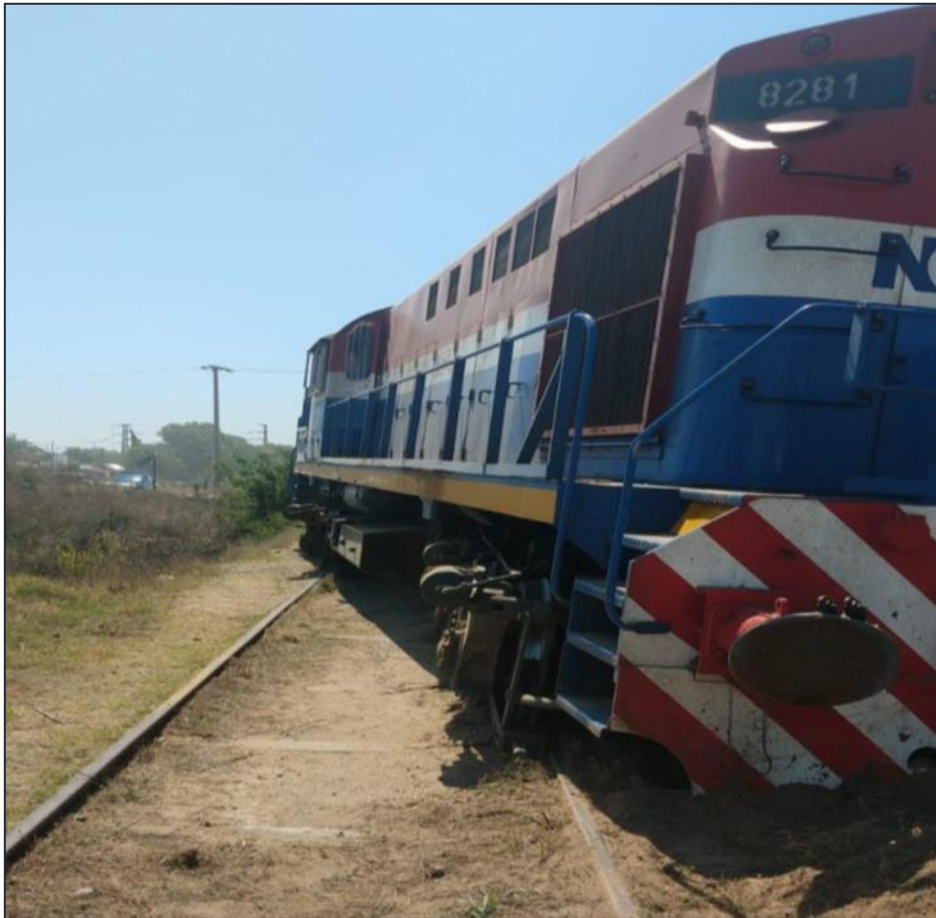
Figura 2. Ruedas del lado derecho de la locomotora en sentido de la marcha del tren en contacto con el interior del riel izquierdo. Fuente: JST, 2021
