## INFORME BÁSICO DE SUCESO AUTOMOTOR

Expediente: EX-2023-52753792- -APN-DNISAU#JST

Título: 164. IB. Pasajeros. Vuelco. Maipú II. Mendoza

Fecha y hora: 8 de mayo de 2023, 14:00 (UTC-3)

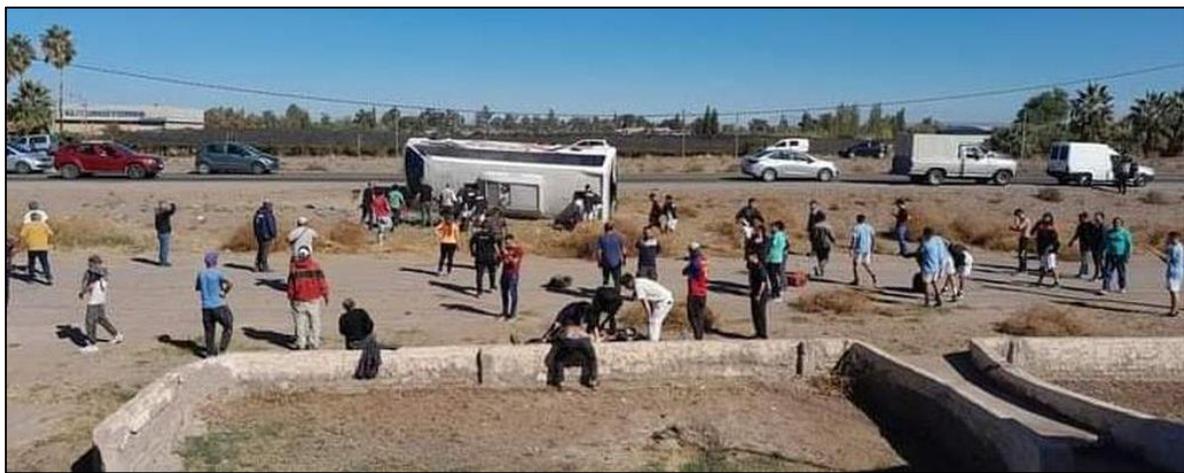
Figura 1. Vista general de la posición final del Vehículo 1 sobre el margen norte de la Ruta Nacional 7, mano hacia Mendoza (oeste), con su frente orientado hacia el cardinal este. Fuente: [Los Andes](#), 2023

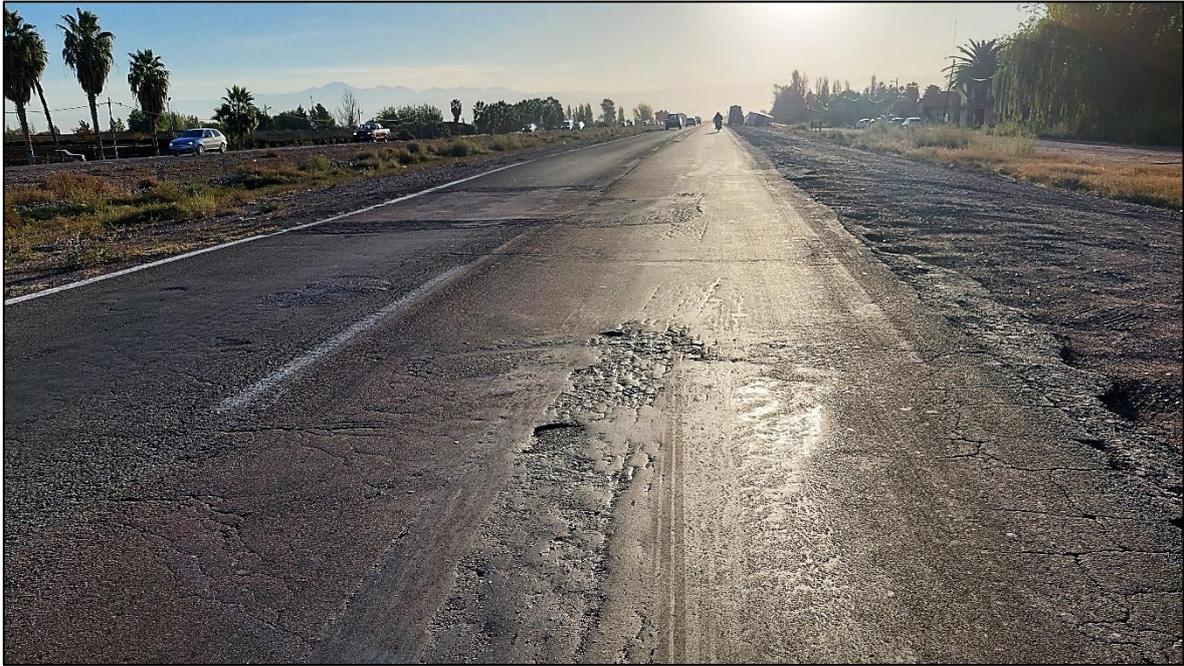
Medio	
Tipo	Autovía
Configuración	Doble calzada. Dos carriles por mano de circulación
Geometría del tramo	Recta
Material superficie	Asfalto
División física	Cantero central
Material división física	Tierra, piedras y vegetación seca
Condiciones de la calzada	Seca y limpia
Luminosidad	Diurna
Iluminación artificial	No
Visibilidad reducida	No
Obstáculos	No
Estado meteorológico	Despejado
Restricción de tránsito	No
Señalización	Horizontal y vertical
Semáforo	No
Observaciones	Fallas en el pavimento asfáltico: ondulaciones, fisuras, baches, parches, pérdida de agregados, descalce de banquina.

Figura 2. Vista general de la Ruta Nacional 7 hacia Mendoza (este a oeste). Sector con fallas en el pavimento asfáltico, próximo a la zona hipotética de pérdida de control del rodado. Fuente: JST, 2023

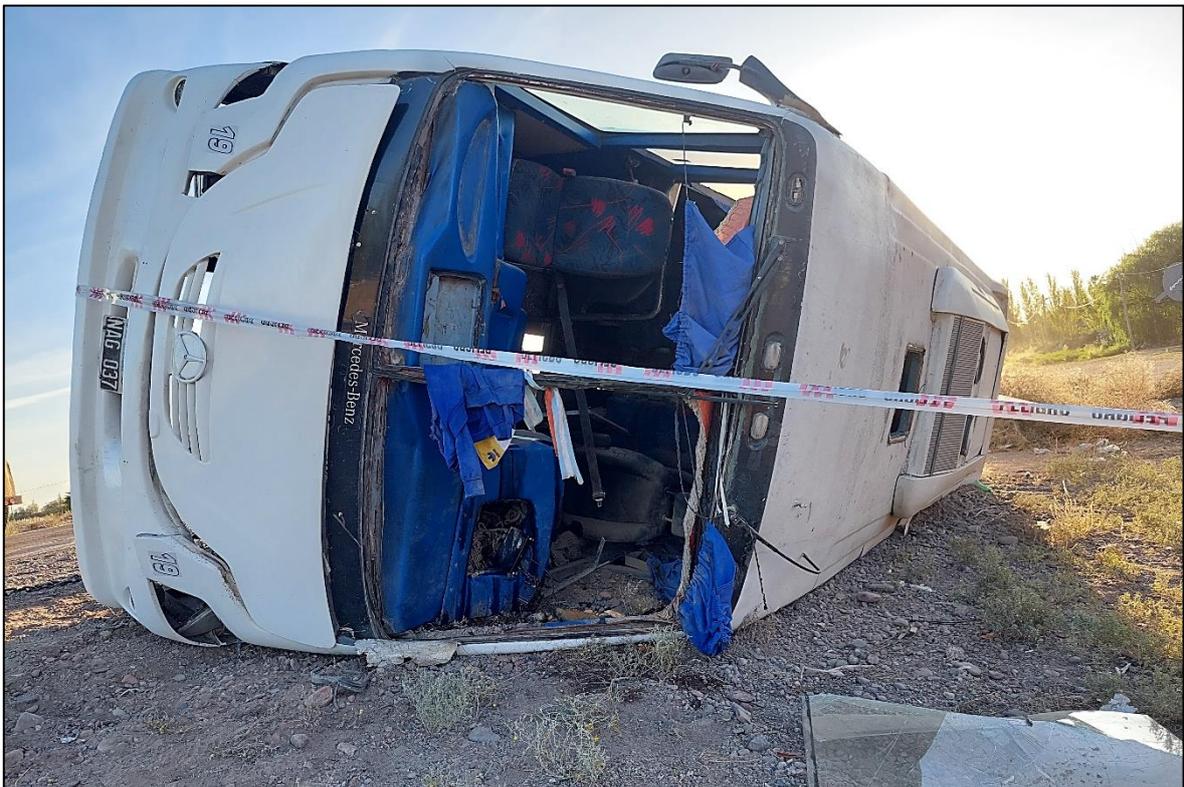
Destino	Guaymallén, Mendoza
Sentido de circulación	Vía	Ruta Nacional 7
	Desde	San Martín
	Hacia	Mendoza
	Ubicación de daños	Sector anterior y lateral izquierdo
Descripción de daños	Rotura y desprendimiento parcial de guardabarros delantero. Rotura parcial de capó. Rotura de micas y faros delanteros. Rotura y desprendimiento total de parabrisas. Desprendimiento total de espejo retrovisor izquierdo. Rotura de soporte de espejo retrovisor derecho. Rotura, desprendimiento y abrasiones sobre el lateral izquierdo, con rotura de todas las ventanas. Abrasiones y rotura de parante anterior izquierdo y borde superior lindante con el techo. Desprendimiento de las dos escotillas de salida de emergencia ubicadas en el techo.

Figura 3. Daños materiales en el Vehículo 1. Fuente: JST, 2023
