## INFORME DE SEGURIDAD OPERACIONAL

Suceso: Accidente

Título: Pérdida de control en vuelo, Iceman 01, matrícula LV-X645, ciudad de Formosa, provincia de Formosa

Fecha y hora del suceso: 31 de diciembre de 2019 a las 21:23 horas (UTC)

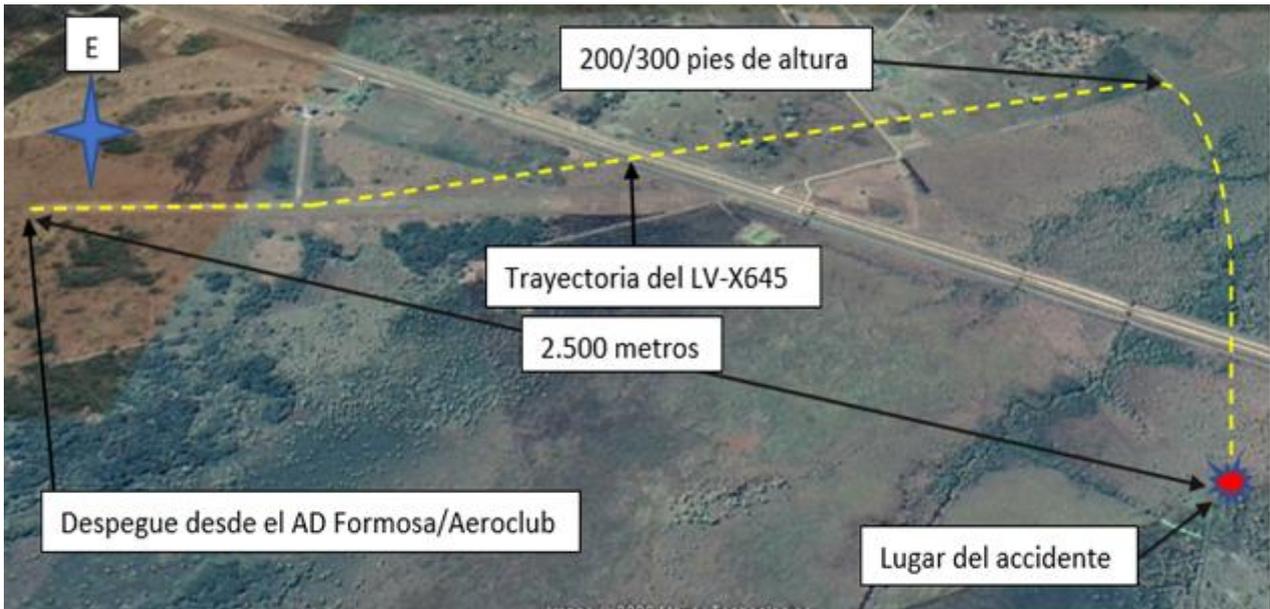
Lugar del suceso	
Ubicación	Ruta Nacional 11 km 1.154
Coordenadas	26°19'10" S / 58°18'18" W
Superficie	Monte con pastos naturales
Elevación	243 pies

Figura 5. Lugar del suceso, con respecto al aeródromo de partida. Fuente: investigación JST
