INFORME PRELIMINAR DE SUCESO FERROVIARIO

Expediente: EX2022-63075018-APN-JST#MTR

Título: Descarrilamiento de tren de pasajeros en la playa de maniobras Empalme Norte

Tren y operadora: tren 8412, locomotora A605. SOFSE

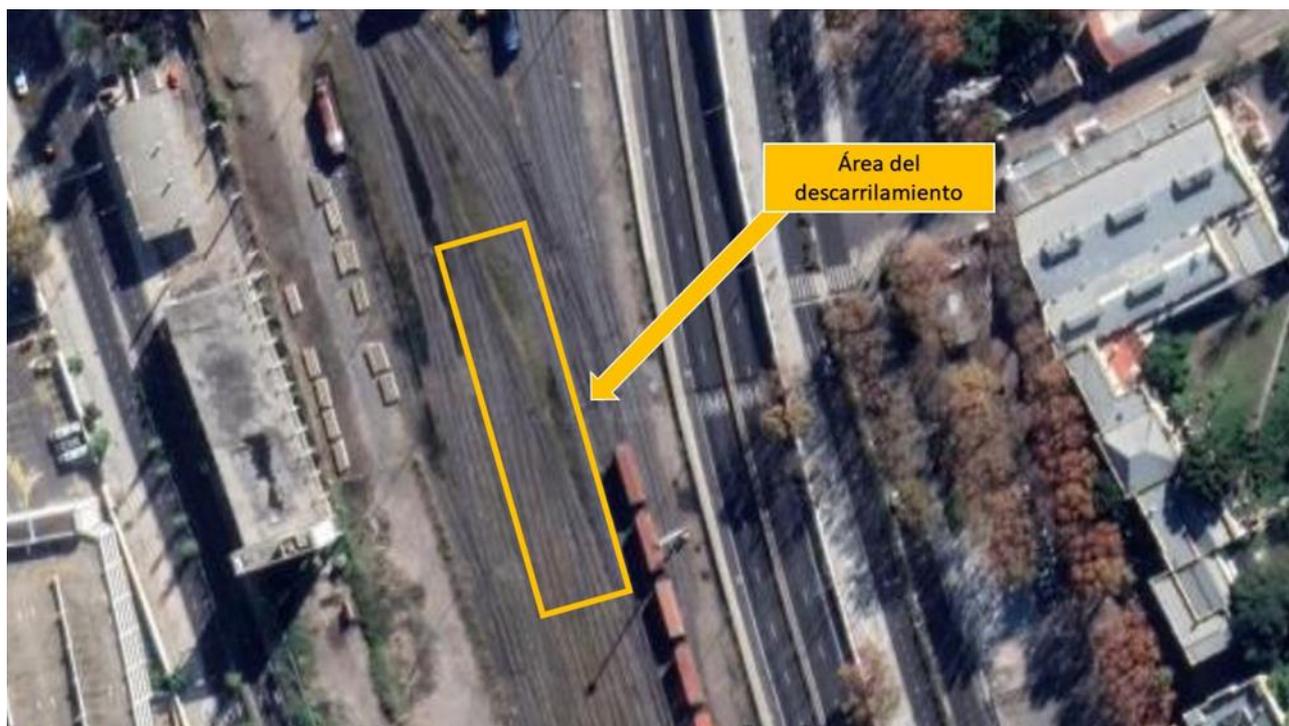
Figura 3. Área del descarrilamiento. Fuente: Google Maps, anotaciones JST, 2022

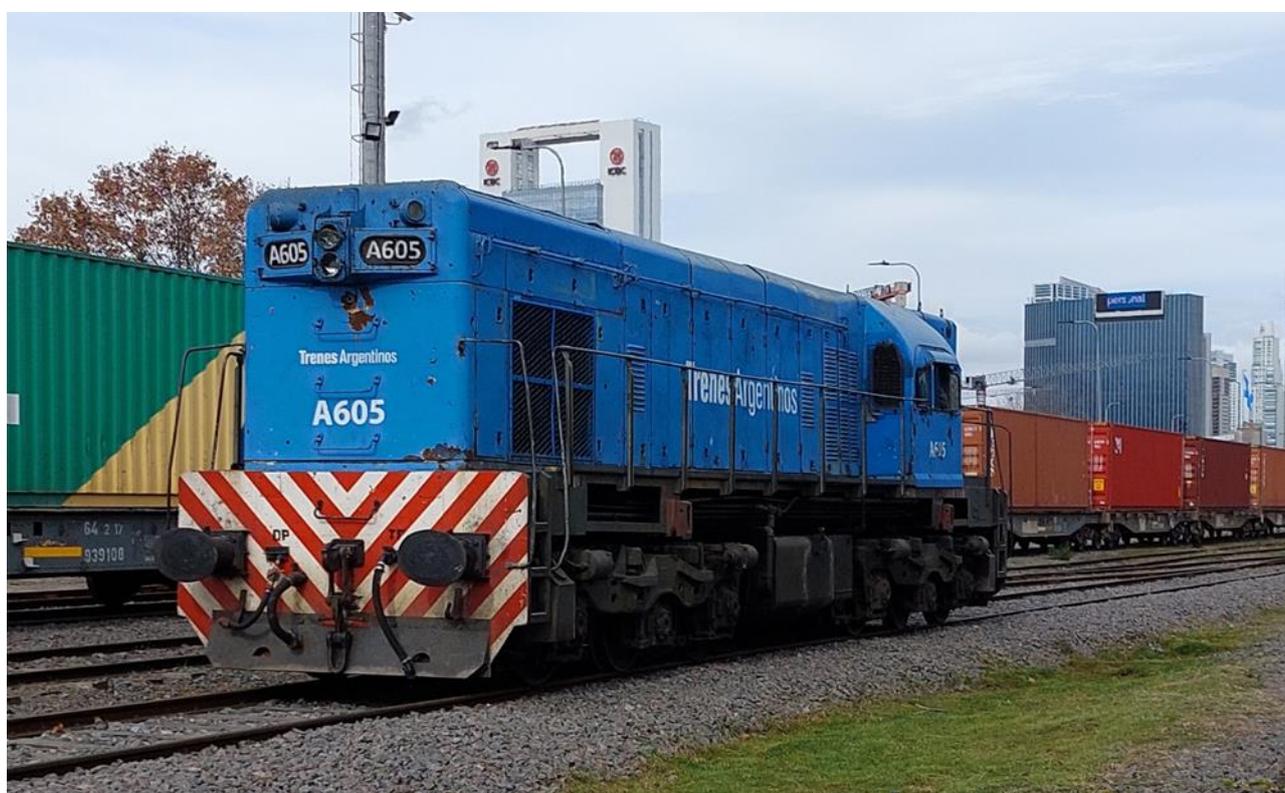
Figura 5. Vista de la locomotora G12W A605. Fuente: JST, 2022

Los daños de los coches descarrilados se encuentran en proceso de análisis. No se registraron daños en la locomotora A605.

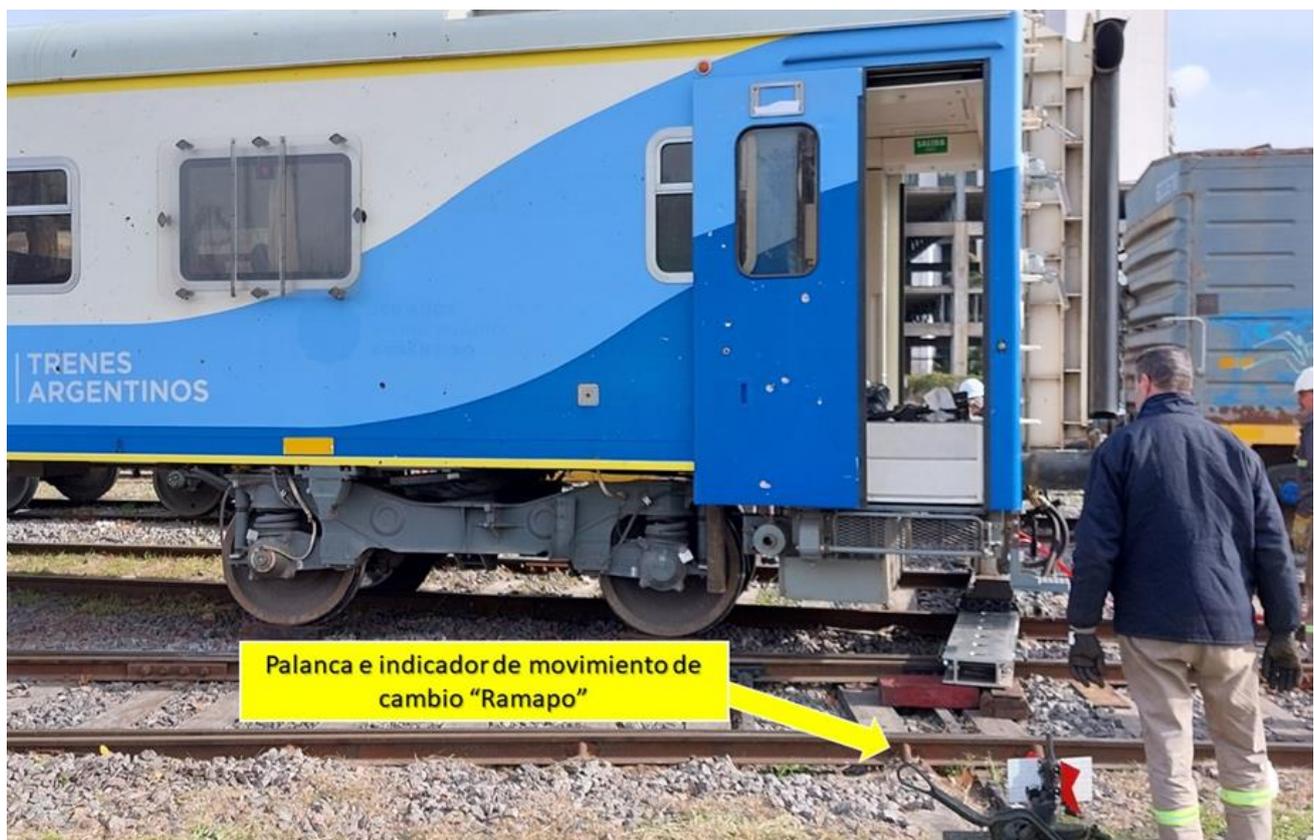
En la playa Empalme Norte se utiliza un dispositivo denominado Ramapo para movimiento e indicación de posición de cambio.

Figura 7. Vista del dispositivo Ramapo. Fuente: JST 2022
