INFORME DE SEGURIDAD OPERACIONAL

Suceso: Accidente

Título: Relacionado con combustible. Cessna A-182-N, matrícula LV-JED, costa este de la laguna Mar Chiquita, provincia de Córdoba

Fecha y hora del suceso: 25 de septiembre de 2022 a las 21:10 horas (UTC)

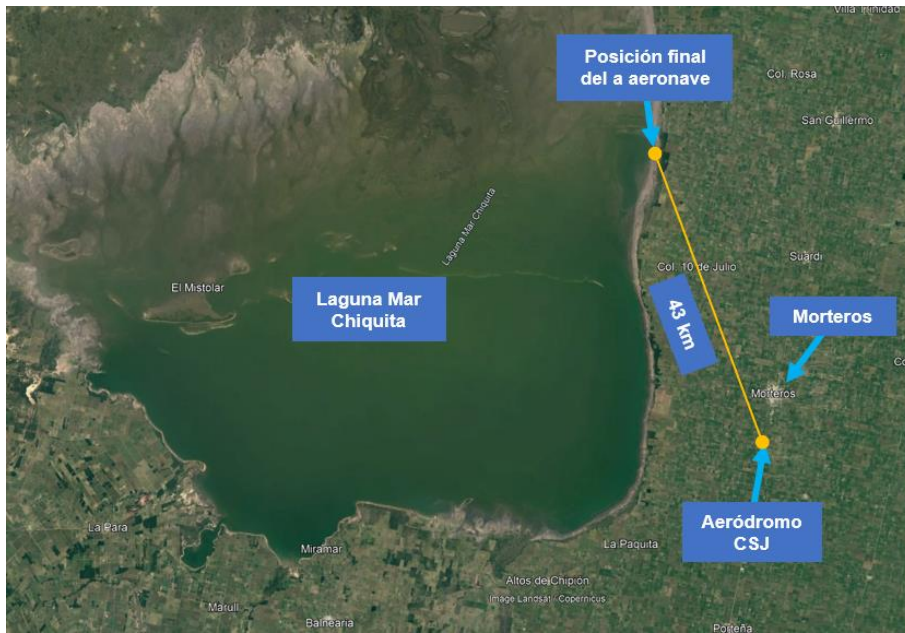
Figura 2. Lugar del suceso. Fuente: investigación JST

de potencia y aceleraciones bruscas en el motor. En ese contexto, decidió realizar un aterrizaje de emergencia en una zona plana y libre de obstáculos sobre la costa este de la mencionada laguna, aproximadamente a 43 kilómetros del aeródromo de donde despegó. La aeronave aterrizó y se desplazó varios metros hasta detenerse por completo en un área de terreno blando, lo que ocasionó que la hélice impactara contra el terreno y el motor se detuviera abruptamente.
